## Ricostruzione e restituzione tridimensionale del corridoio e del *viridarium* della *domus* dei *Valerii* sul Celio, dagli scavi nell'Ospedale dell'Addolorata

Laura Bottiglieri – Sergio Palladino

*The walls and ceiling plasters from the Domus Valeriorum corridor on Celio hill were discovered at St. Giovanni Addolorata hospital during archaeological excavations in 2005; they were partly detached and partly recovered from a collapsed state, and have been restored in the laboratory in the following years. Agreements between Rome Cultural Heritage Superintendence and St. Giovanni Addolorata Hospital made possible these complex operations of excavation, restoration and conservation, leading to a museum project for these extraordinary discoveries. Along with the still in progress restoration work, an in-depth study on the architecture and paintings reconstruction has been conducted. The results, here presented for the first time, permitted to make three-dimensional reconstructions of the structures, through the analysis of the still standing and collapsed walls, and the architectural volumes, considering the previous findings and the orography of the area too. The studies also focus

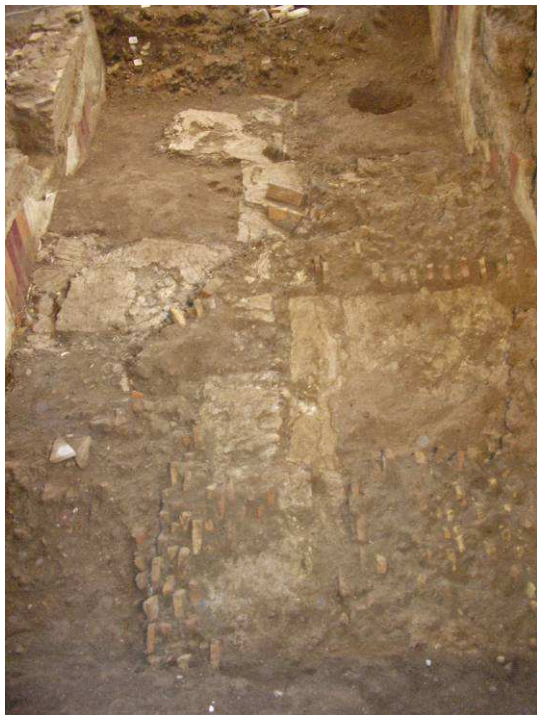
Fig. 4. Crollo all'interno del corridoio della parte superiore delle pareti nord e sud (foto Palladino-Paterna).

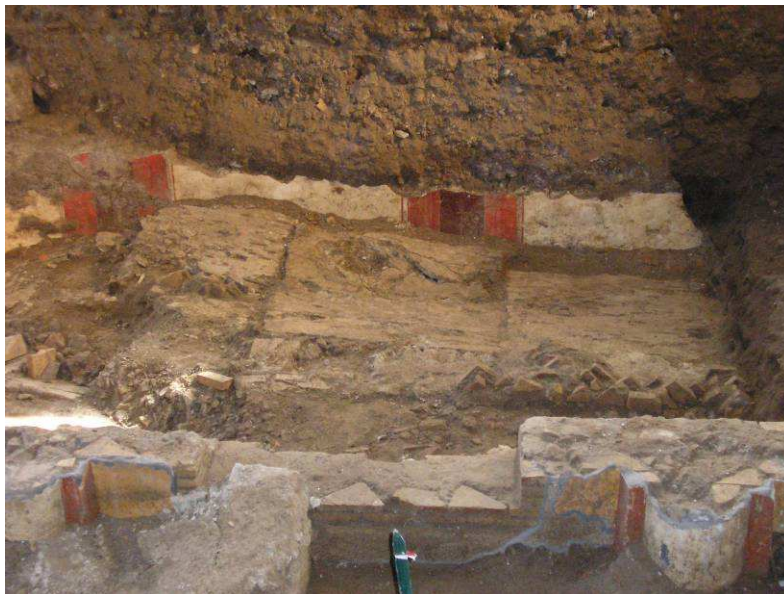
Fig. 5. Crollo all'interno del corridoio della parte superiore della parete sud (foto Palladino-Paterna).

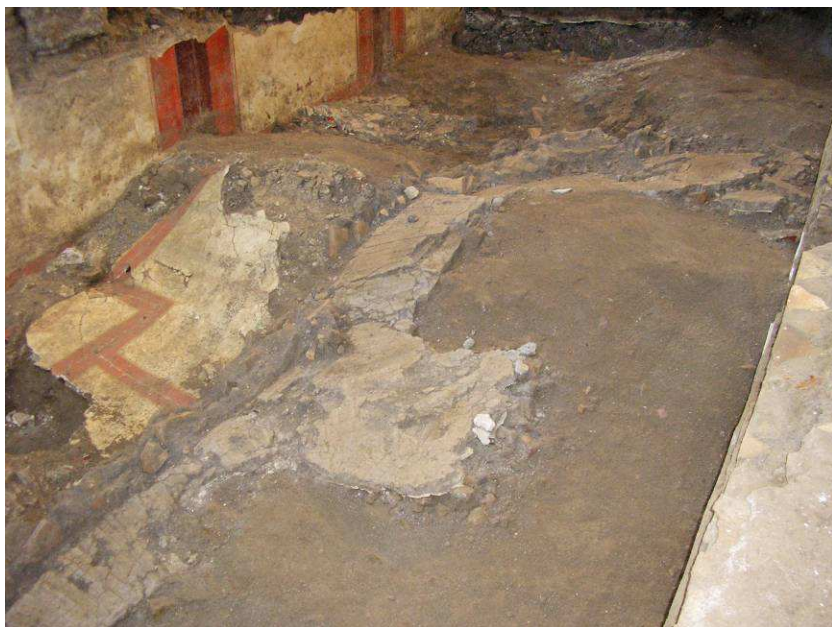
Fig. 6. Crollo all'interno del corridoio della parte superiore della parete nord (foto Palladino-Paterna).

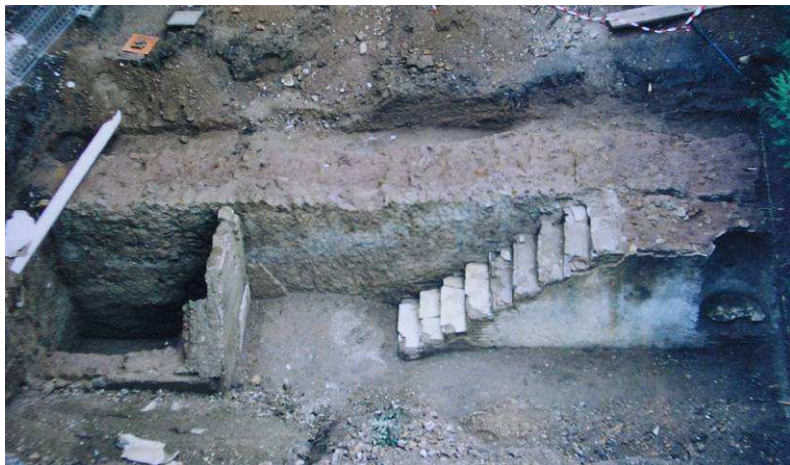
Fig. 11. Veduta d'insieme del muro di terrazzamento in opus reticulatum riutilizzato in età tardo-adrianea come limite settentrionale del viridarium (foto Palladino-Paterna).

Esternamente, il corridoio costituiva il limite meridionale e orientale di un ampio *viridarium* che sul lato settentrionale doveva essere invece delimitato da un imponente muro in *opus reticulatum*, con direzione NE-SO, interpretabile in origine come un muro di terrazzamento, eretto tra il I secolo a.C. e il I secolo d.C. In seguito, in età tardo-adrianea, nell'area a sud del muro fu effettuato uno sbancamento per abbassare la quota di calpestio e fu costruita una scala rivestita di marmo per raccordare i diversi livelli: in questo modo, il muro costituiva, allo stesso tempo, il limite e il prospetto settentrionale del *viridarium*, movimentato da nicchie rivestite di marmo e da fontane (fig. 11)<sup>10</sup>.

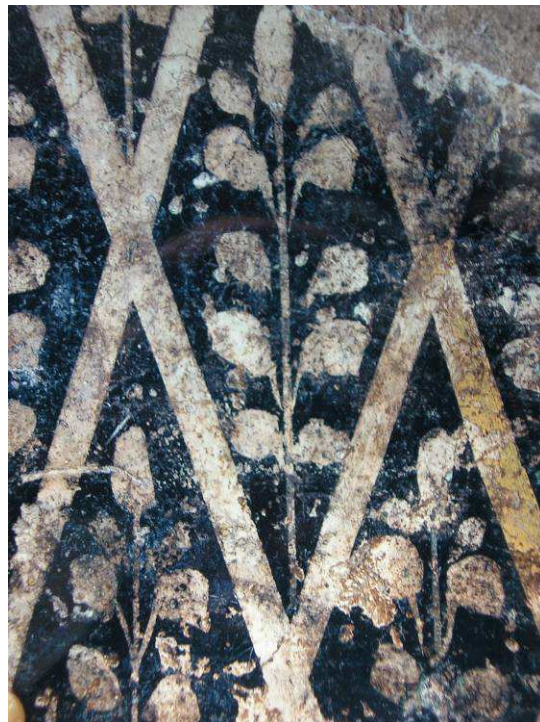
Fig. 12. Particolare del motivo a graticcio che decorava la parete sud del viridarium (foto Mandato-Cargnel, SSBAR).

La parete meridionale è stata indagata più approfonditamente negli scavi del 2005, riportando in luce la decorazione sulla porzione conservata. In basso era presente un motivo a graticcio su fondo nero con piante di uno stesso tipo disposte su registri sovrapposti (fig. 12). La parte al di sopra, conservata per un breve tratto, era dipinta in rosa-arancio. Nella ricostruzione, questo tipo di rivestimento monocromo è stato proiettato sull'intera altezza della parete, mancando elementi per ipotizzare una decorazione differente. Le semicolonne che inquadravano le finestre, rivestite d'intonaco di colore bianco nella parte rinvenuta *in situ*, erano ornate da fasce orizzontali azzurre e rosse, da decorazioni geometriche e da rilievi in stucco (fig. 13). Durante lo scavo, sono stati recuperati in crollo alcuni frammenti d'intonaco, non in connessione, pertinenti al rivestimento delle semicolonne. Da questi si evince che, a un'altezza non determinabile, le semicolonne presentavano due listelli paralleli in stucco bianco e lo spazio tra i due era campito in azzurro; al di sopra di questi, la superficie della colonna era dipinta in rosso. Nella ricostruzione proposta, questa ripartizione decorativa e cromatica è stata posizionata a un'altezza corrispondente al bordo superiore delle finestre. Le semicolonne poggiavano su basi trapezoidali dipinte in rosso ed erano addossate a lesene dello stesso colore. La decorazione inferiore delle semicolonne e della parete terminava senza rifinitura e questa parte non doveva essere in vista ma interrata (fig. 14).

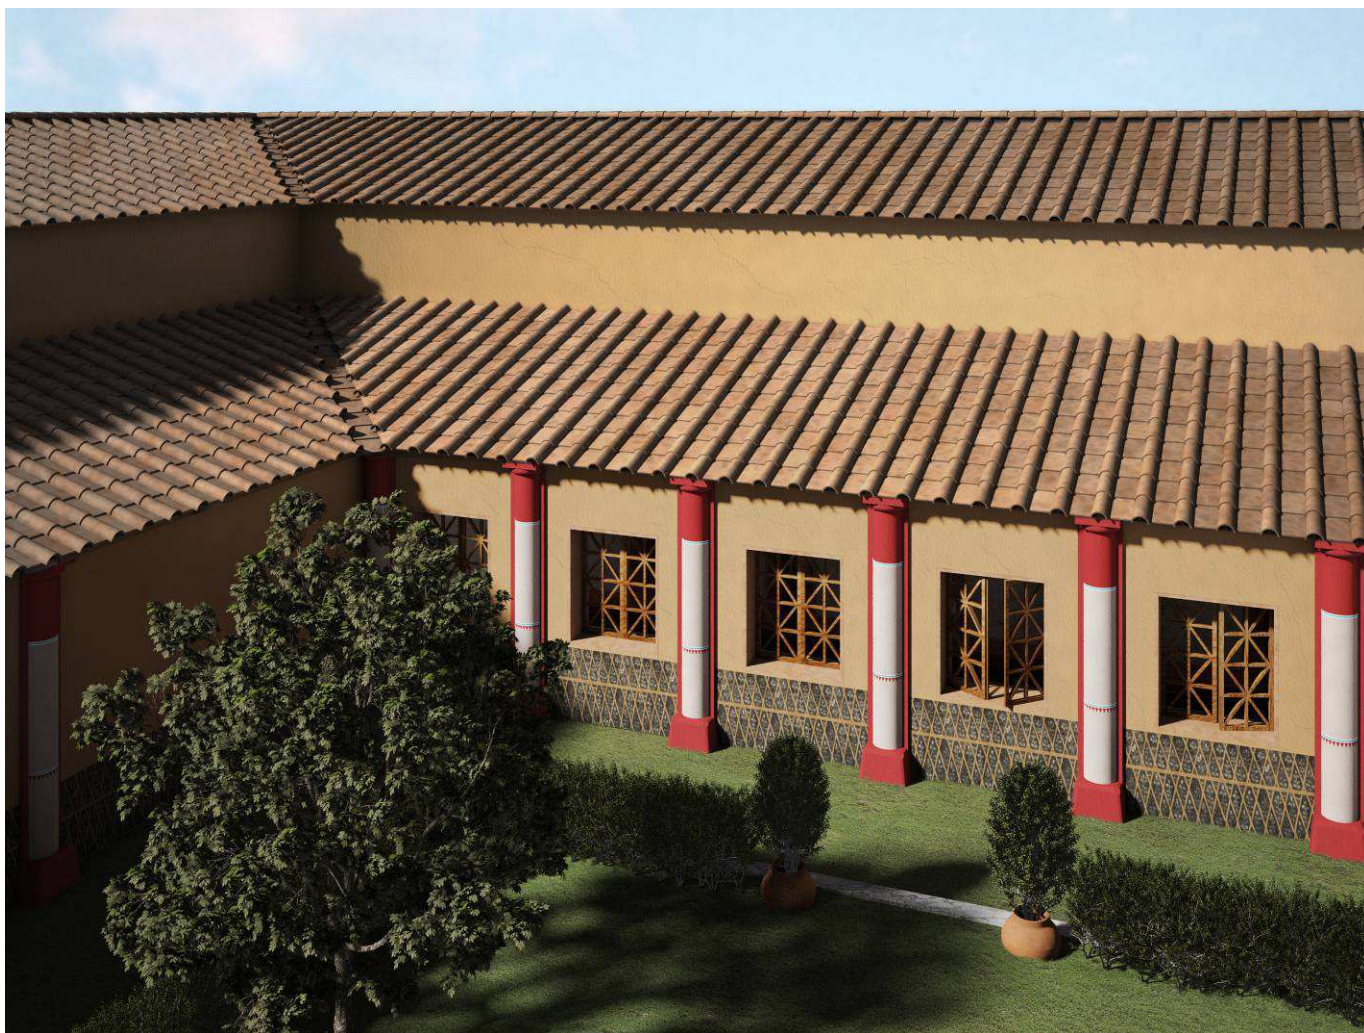
Fig. 14. Ricostruzione tridimensionale dell'esterno sud-orientale del corridoio, visto dal viridarium (elaborazione di Marco Solvi per Kairòs s.r.l.).

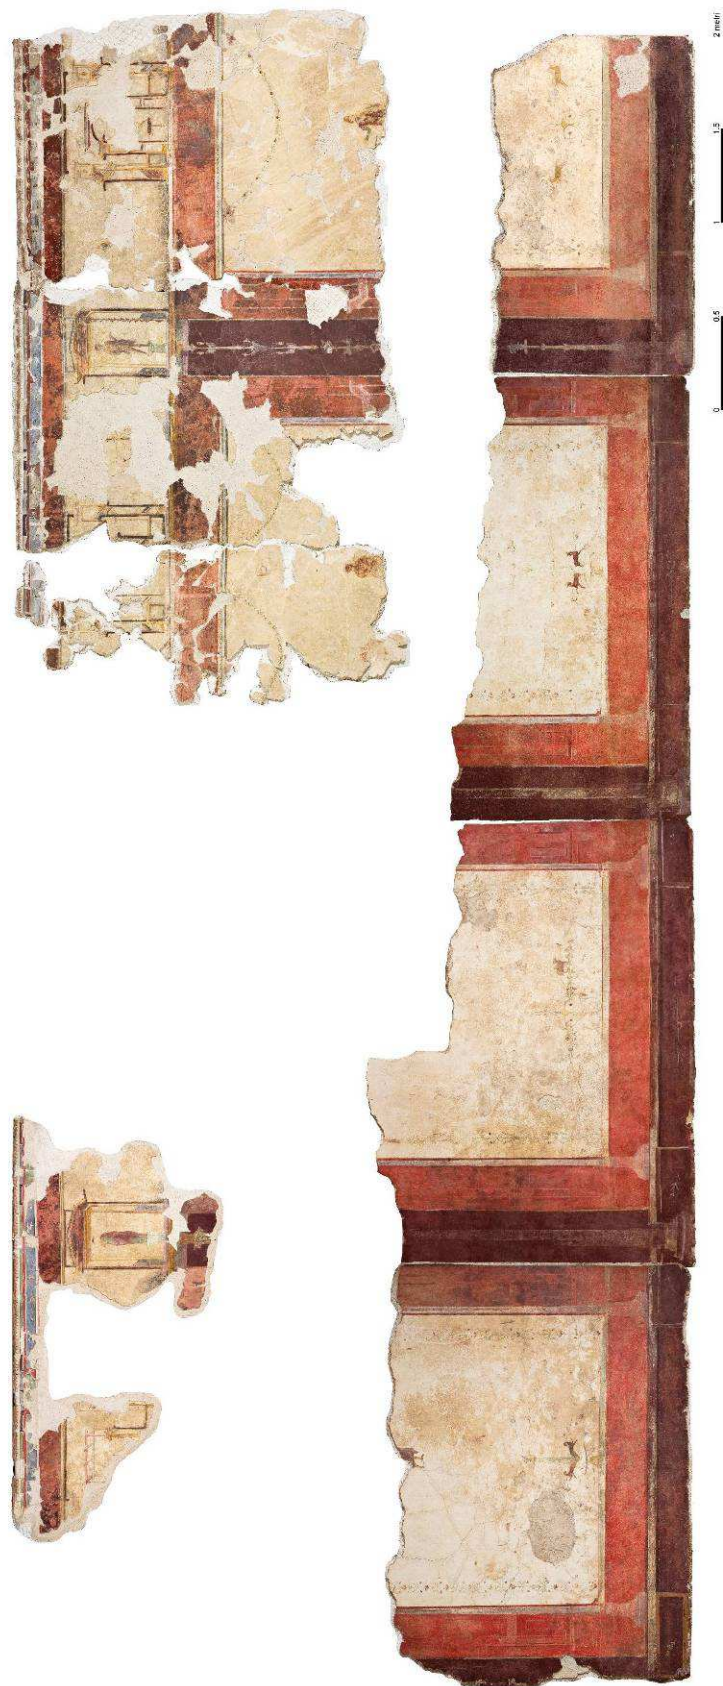
Fig. 17. Ricomposizione della parete sud del corridoio (elaborazione di Marco Solvi per Kairòs s.r.l.).

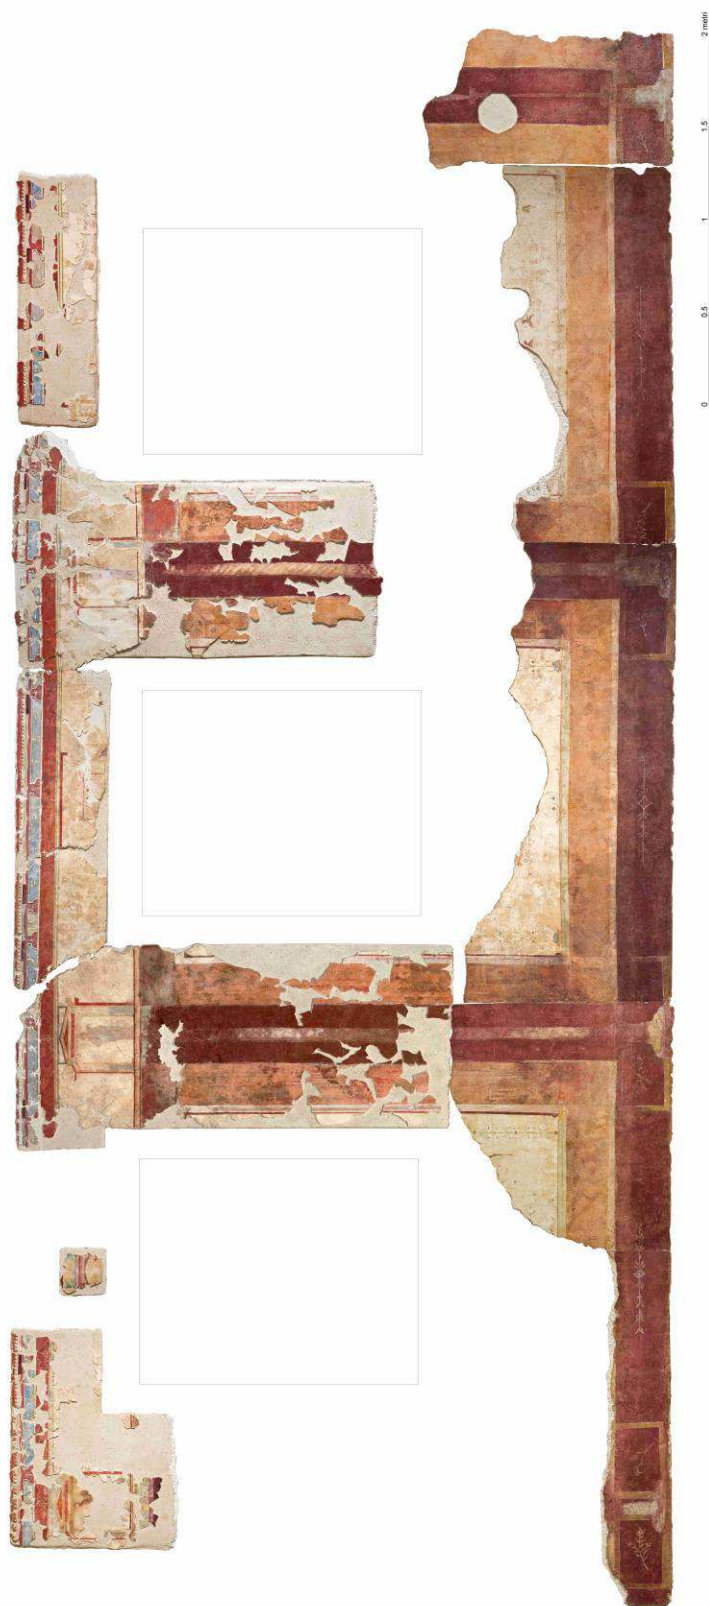
Fig. 18. Ricomposizione della parete nord del corridoio (elaborazione di Marco Solvi per Kairòs s.r.l.).

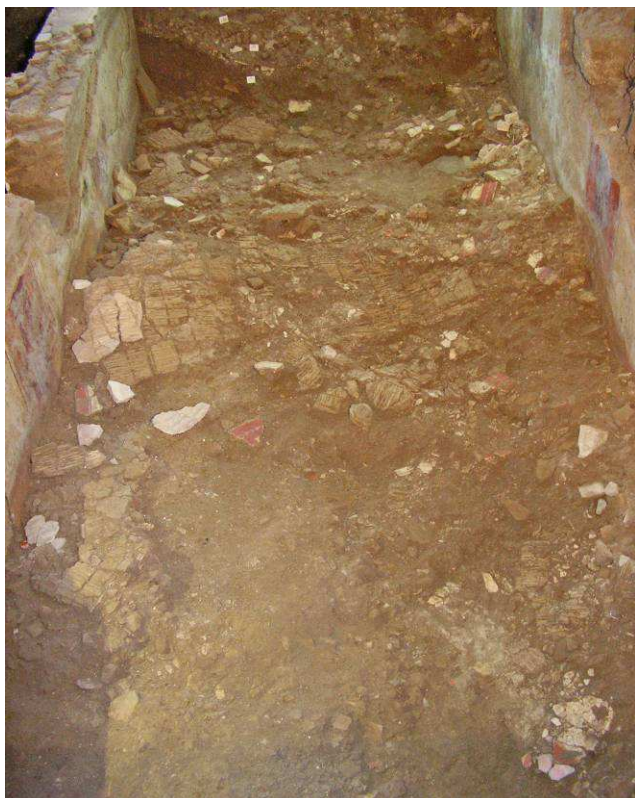
Fig. 23. Crollo del soffitto all'interno del corridoio (foto Palladino-Paterna).

Il soffitto del corridoio della *domus* dei *Valerii*, piano e con due fasce aggettanti laterali, decorato con intonaci dipinti e stucchi fissati su incannucciata, è stato interamente rinvenuto in stato di crollo all'interno dell'ambiente dove, in seguito alla spolazione del tetto e del solaio, furono gettati gli intonaci di rivestimento, prima che le pareti fossero intenzionalmente abbattute (figg. 22, 23). I frammenti più grandi d'intonaco si presentavano in connesio

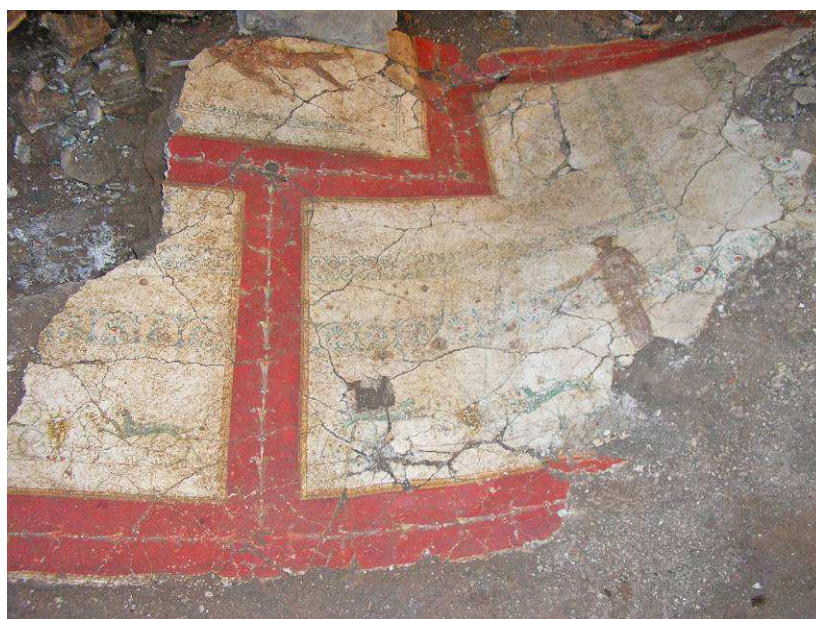
Fig. 24. Porzione del soffitto del corridoio (foto Palladino-Paterna).

ne (fig. 24), mentre quelli di piccole dimensioni sono stati rinvenuti in ordine sparso. Il loro recupero è stato differenziato proprio sulla base delle dimensioni: i frammenti maggiori sono stati per lo più sollevati con resina epossidica bicomponente e fibra di vetro mentre quelli più piccoli sono stati recuperati a mano e suddivisi per zone di rinvenimento (figg. 25, 26, 27)<sup>16</sup>.

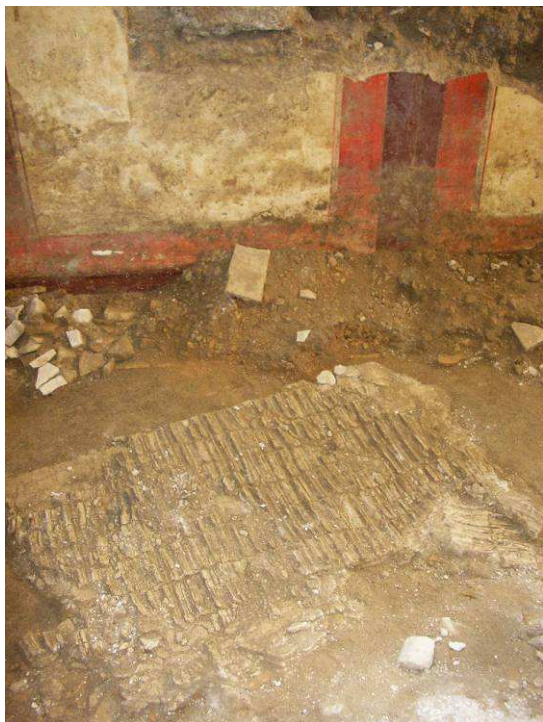
Fig. 25. Porzione del soffitto del corridoio con resti dell’incannucciata (foto Palladino-Paterna).

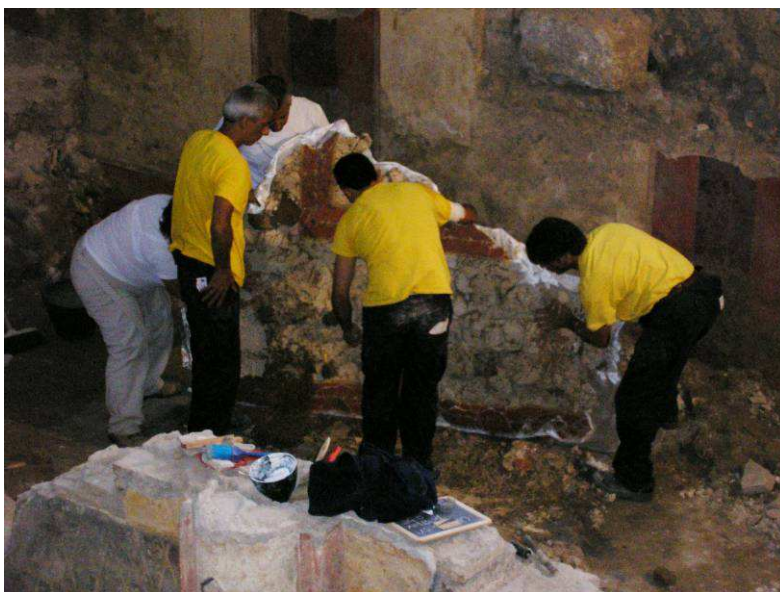
Fig. 26. Porzione del soffitto del corridoio durante la fase di sollevamento (foto Palladino-Paterna).

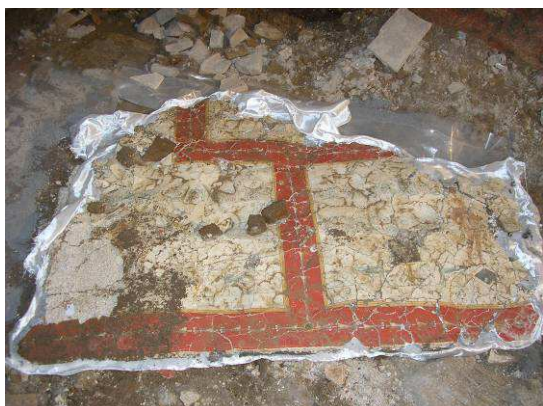
Fig. 27. Porzione del soffitto del corridoio dopo il sollevamento (foto Palladino-Paterna).

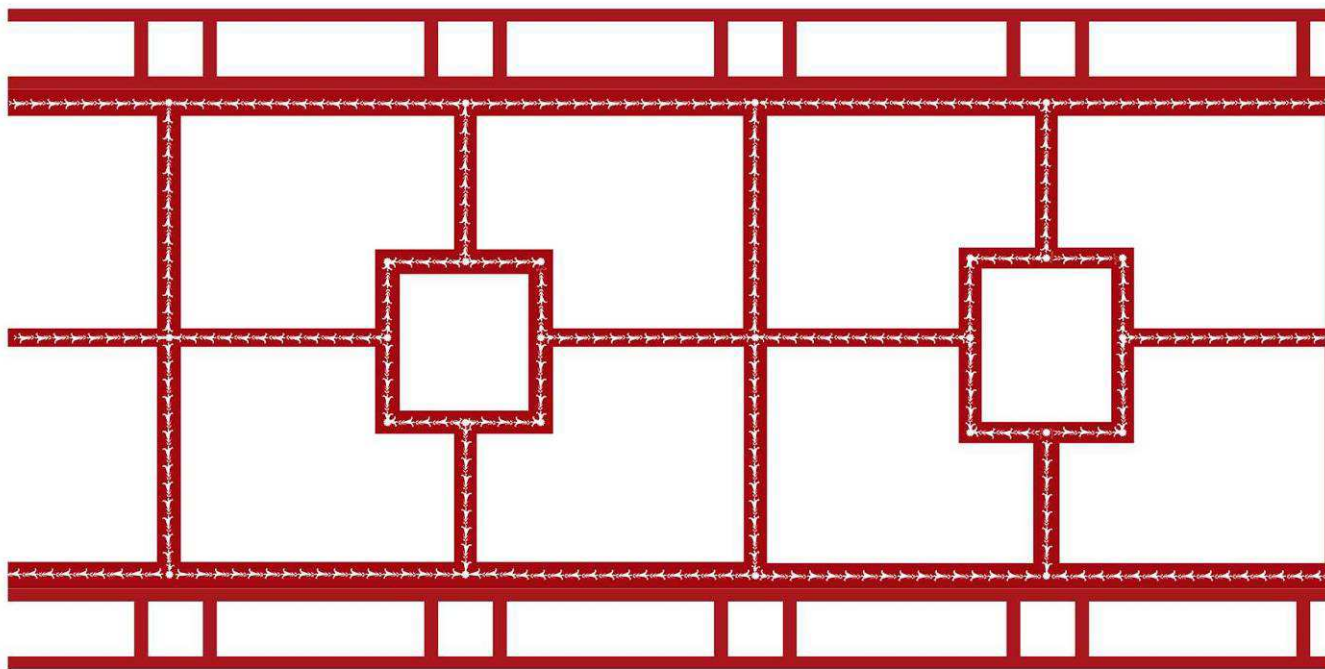
Fig. 29. Schema della partitura geometrica della decorazione del soffitto (elaborazione di Marco Solvi per Kairòs s.r.l.).

La decorazione pittorica era composta da una sequenza di riquadri accostati, con un lato in comune, a formare una serie che riempiva l’intera lunghezza del corridoio (fig. 29). I riquadri sono delimitati da bande rosse, contornate in giallo e rosso, con al centro una decorazione uniforme: successioni di fiori a calice campanulato giallo e verde che si dipartono in opposte direzioni da un fiore con corolla posto a ogni angolo (fig. 30). Dal centro di ogni lato dei singoli riquadri partono bracci perpendicolari fra loro, convergenti in un quadrato posto in posizione centrale che ospita scene con figure umane contornate da linee rosse e azzurre e da una serie di onde (fig. 31).

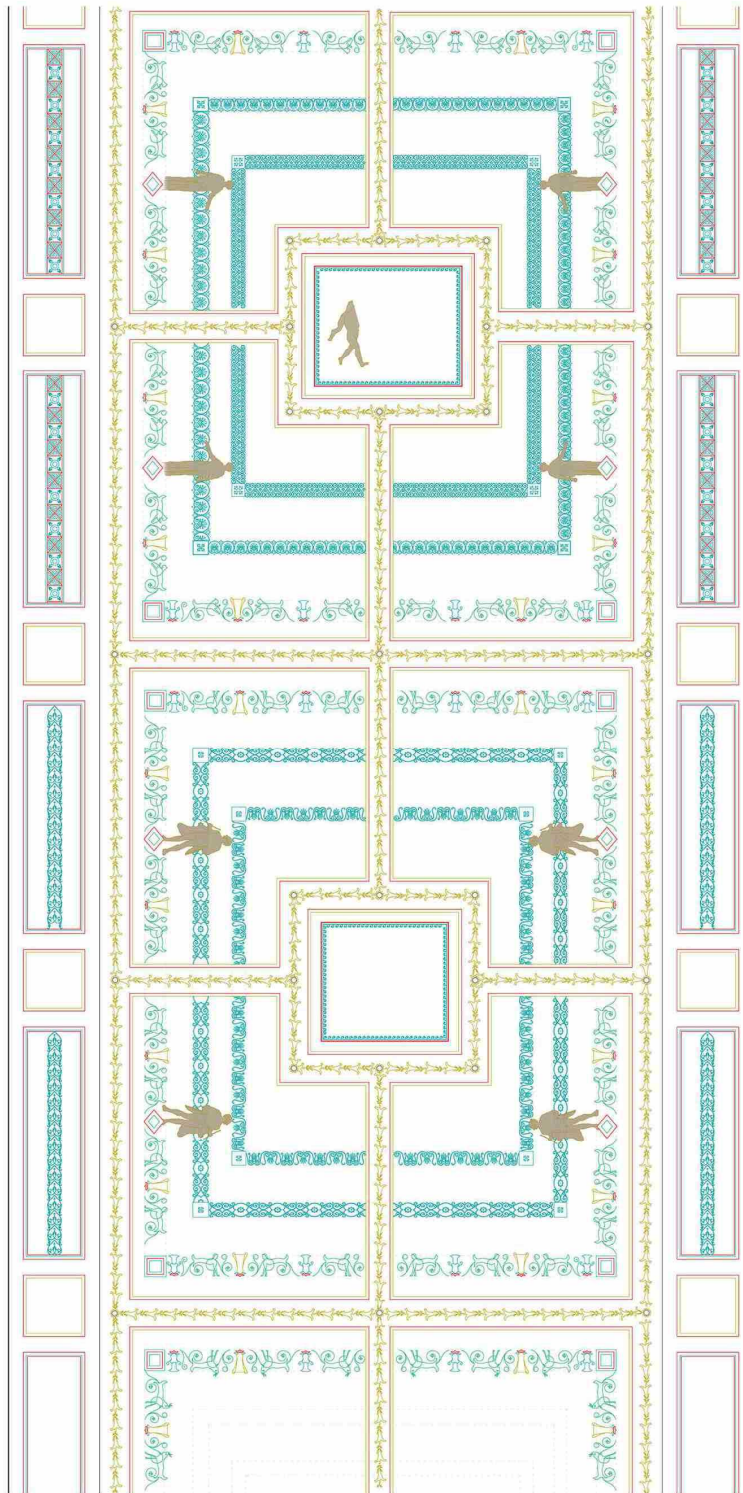
Fig. 34. Ipotesi ricostruttiva della decorazione del soffitto (elaborazione di Marco Solvi per Kairòs s.r.l.).

Il campo bianco inscritto nel riquadro principale è campito con tre cornici quadrangolari concentriche convergenti verso il quadrato centrale. Queste, contornate da semplici linee guida incise nell’intonaco, presentano una decorazione che varia di volta in volta in ogni fascia, mentre gli angoli sono scanditi da piccoli quadrati. In base ai frammenti rinvenuti è stato possibile appurare che la decorazione della cornice più esterna è simile per tutti i riquadri e consiste in una successione di coppie di sfingi o di pantere o di capre affrontate, intervallate da rombi, in corrispondenza dei quali si trovano figure umane che si sovrappongono alle altre due cornici (fig. 32). Della fascia mediana si conservano solo due tipologie decorative: una a girali di rami stilizzati e l’altra con fiori di loto, entrambe di colore azzurro con dettagli in rosso e con la superficie interna campita con colori tenui in un’alternanza di giallo e rosa (fig. 33). Anche della terza cornice più interna sono distinguibili due motivi decorativi: l’uno a palmette e l’altro a volute, nella medesima gamma cromatica utilizzata per la fascia mediana (fig. 34).
