Pineta di Castel Fusano (RM). Ultime indagini nella villa di Plinio

Anna Maria Ramieri

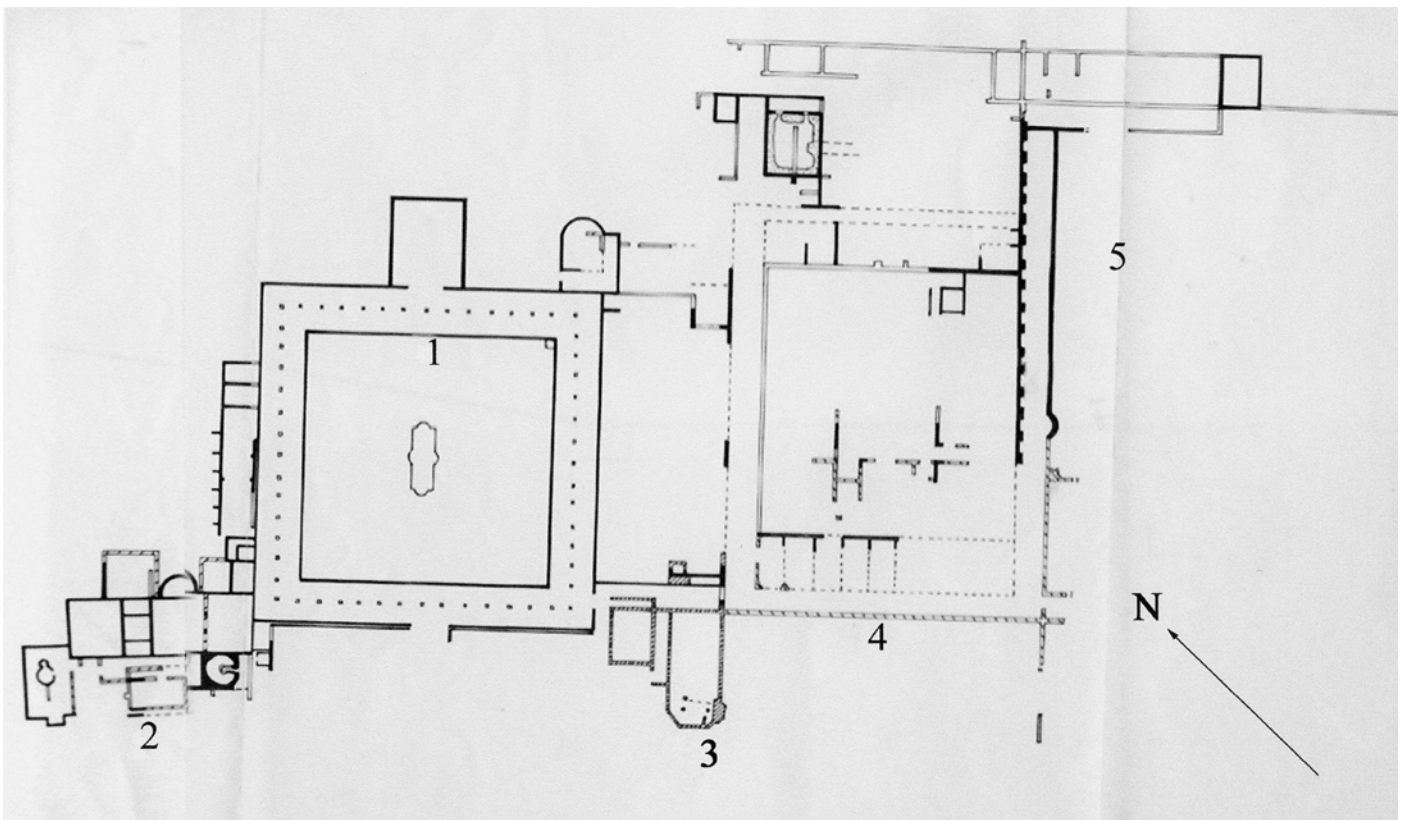
Fig. 1. Roma. Pineta di Castel Fusano. Villa di Plinio. Planimetria generale.

Nell'ultima campagna di scavo e di restauro i lavori sono ripresi proprio a ridosso della zona del muro esterno dell'ambiente absidato (n. 3), ove è stata evidenziata una vasta zona di crollo. Quest'ultimo, avvenuto in direzione da Nord a Sud, ha riguardato una o più strutture in opera reticolata con la relativa copertura in tegole e coppi, nonché un arco su pilastri a conci di travertino. Sembra trattarsi del crollo di ambienti di un certo rilievo, come dimostrano la ricchezza e la varietà delle lastre di marmo utilizzate per la decorazione parietale e pavimentale in opus sectile, insieme al rinvenimento di un gran numero di frammenti di intonaci dipinti e decorati. E' stata altresì avviata una indagine ricognitiva nella zona ad est dell'ambiente absidato, confinante a Nord con un corridoio riportato alla luce nel 1992, comunicante su una estremità con il quadriportico e sull'altra con un braccio del portico che recingeva l'altro nucleo della villa (n. 4), di cui costituiva il basamento su quattro lati in modo del tutto analogo alle ville pompeiane.

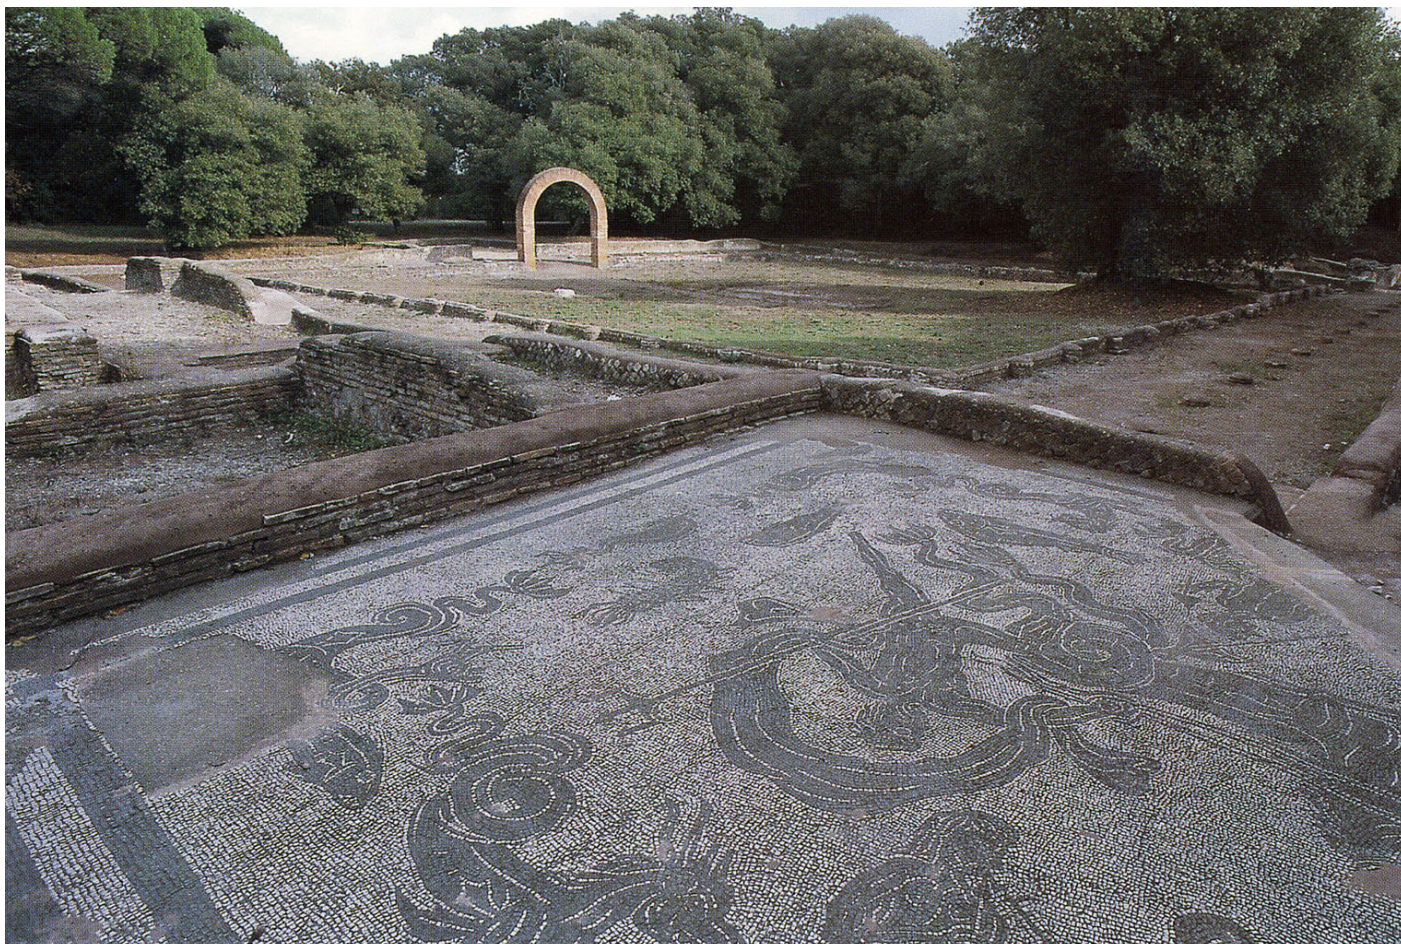
Fig. 2. Vedute del quadriportico con particolare del mosaico delle terme.

Già rilevato dal Colini e riconquistato in seguito dalla vegetazione è stato isolato e completamente restaurato il muro esterno del braccio di portico sino alla zona di incontro con il muro esterno di un corridoio probabilmente semisotterraneo (criptoportico), ricoperto di intonaco giallo sulle pareti, di cui l'interna è movimentata da una serie di nicchie quadrangolari e l'esterna da una nicchia semicircolare di proporzioni maggiori. Il rinvenimento inoltre di attacchi di altri muri perpendicolari al criptoportico ha dimostrato come quest'ultimo, contrariamente a quanto ipotizzato, non costituisce il limite orientale di questo secondo nucleo edilizio della villa, identificato per la presenza di mosaici scomparsi da tempo con la zona residenziale, situata ad una quota superiore di 2,30 m rispetto al quadriportico con fontana.
