## ***Halaesa Arconidea (Tusa, Messina).*** **Primi risultati dagli scavi delle fortificazioni, settore nord-est**

*Aurelio Burgio - Roberto De Domenico - Giuseppe Marino - Francesco Saverio Modica -  
 Giovanni Polizzi - Maria Randazzo - Laura Schepis*

*This report describes the activities and results of two years of archaeological excavations carried out by the University of Palermo at the site of Halaesa, in northern Sicily. The excavations revealed the structure of the ancient city walls (maybe built in two different phases, during the Late Hellenistic/Early Roman period) and the presence of a tank close to the wall, connected to the defense system.*

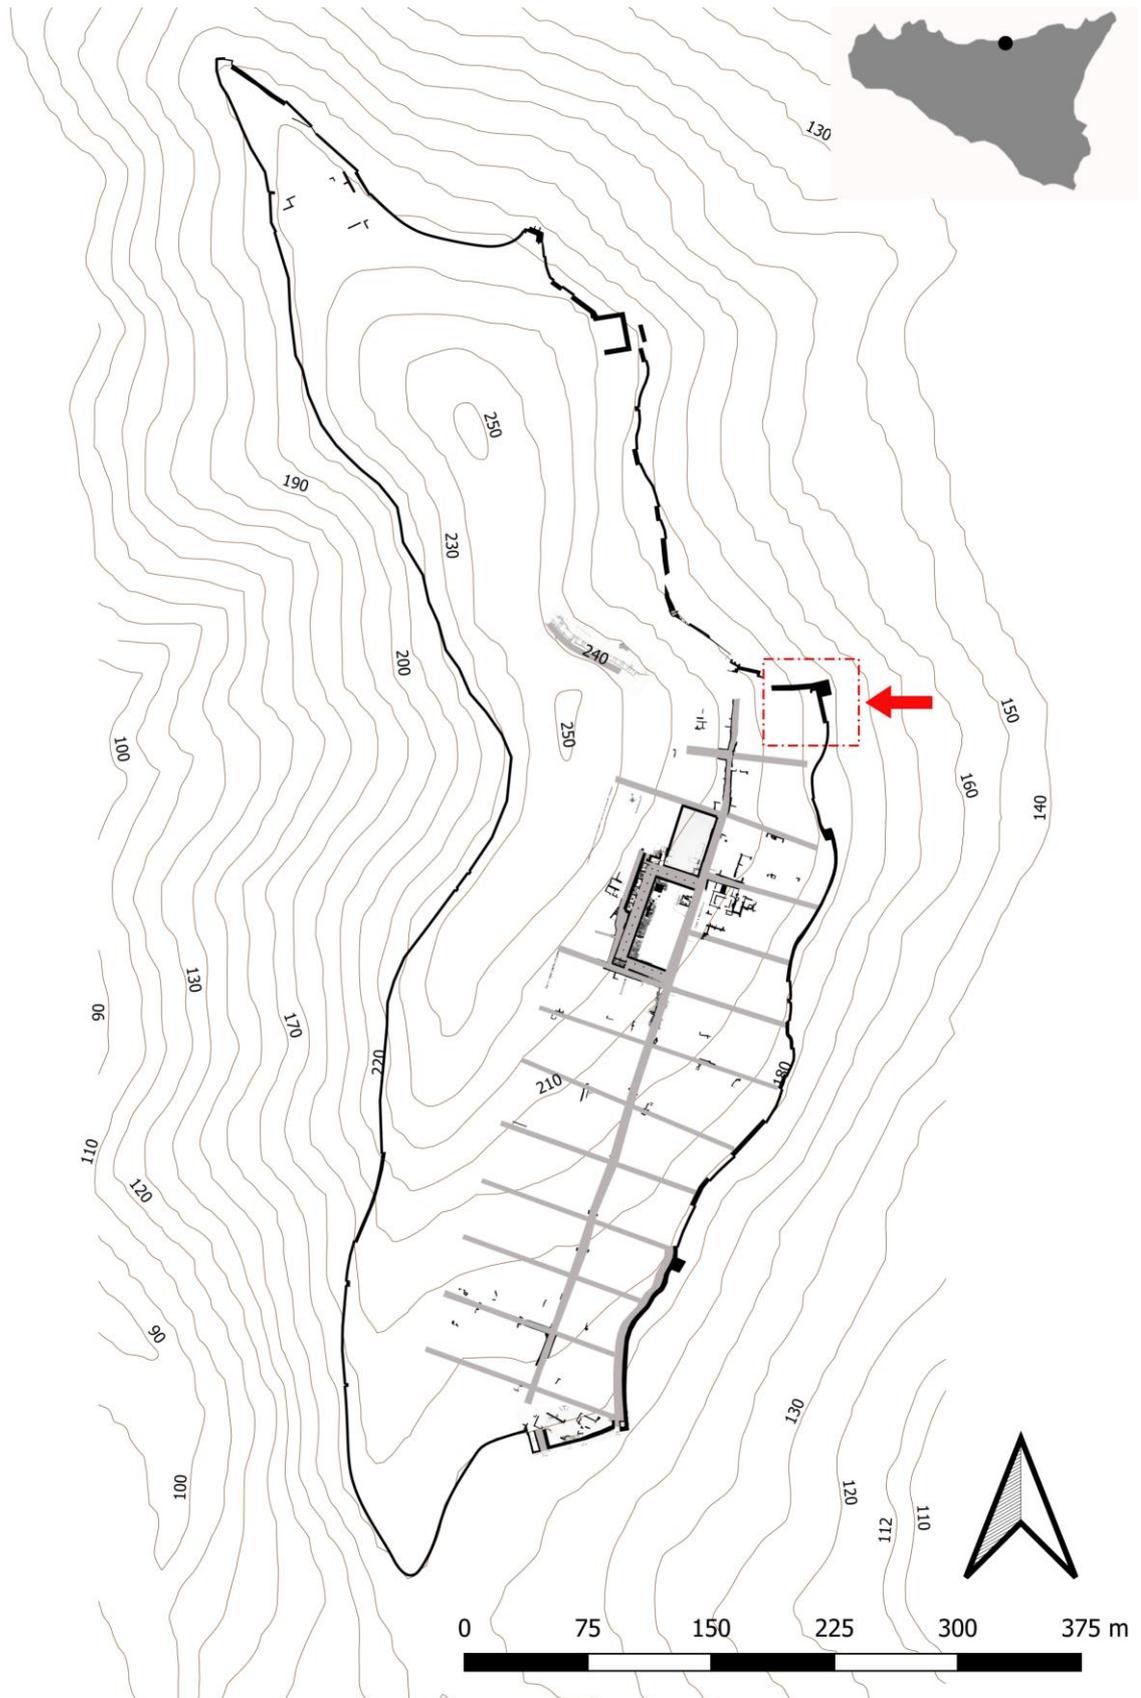
Fig. 1. Planimetria generale. La freccia indica il settore delle fortificazioni orientali.

Si illustrano i risultati – preliminari – degli scavi effettuati negli anni 2020 e 2021 in un settore delle fortificazioni di *Halaesa Arconidea* (Tusa, Messina) (fig. 1), nell'ambito di una concessione siglata tra il Parco Archeologico di Tindari<sup>1</sup> e l'Università degli Studi di Palermo (Laboratorio di Topografia antica).

Il settore si trova sul versante NE della cinta muraria, tra le torri B e C (figg. 1-2) identificate a seguito degli scavi (1952-1954) condotti da Gianfilippo Carettoni<sup>2</sup>. Queste ricerche misero in luce molti elementi delle fortificazioni, tratti ancora in posto (oggi tuttavia non sempre ben conservati o visibili) caratterizzati da tecniche differenti, porte, torri e canali di gronda<sup>3</sup>, questi ultimi importanti per la comprensione del rapporto tra cinta e struttura urbana, e tra città e territorio.

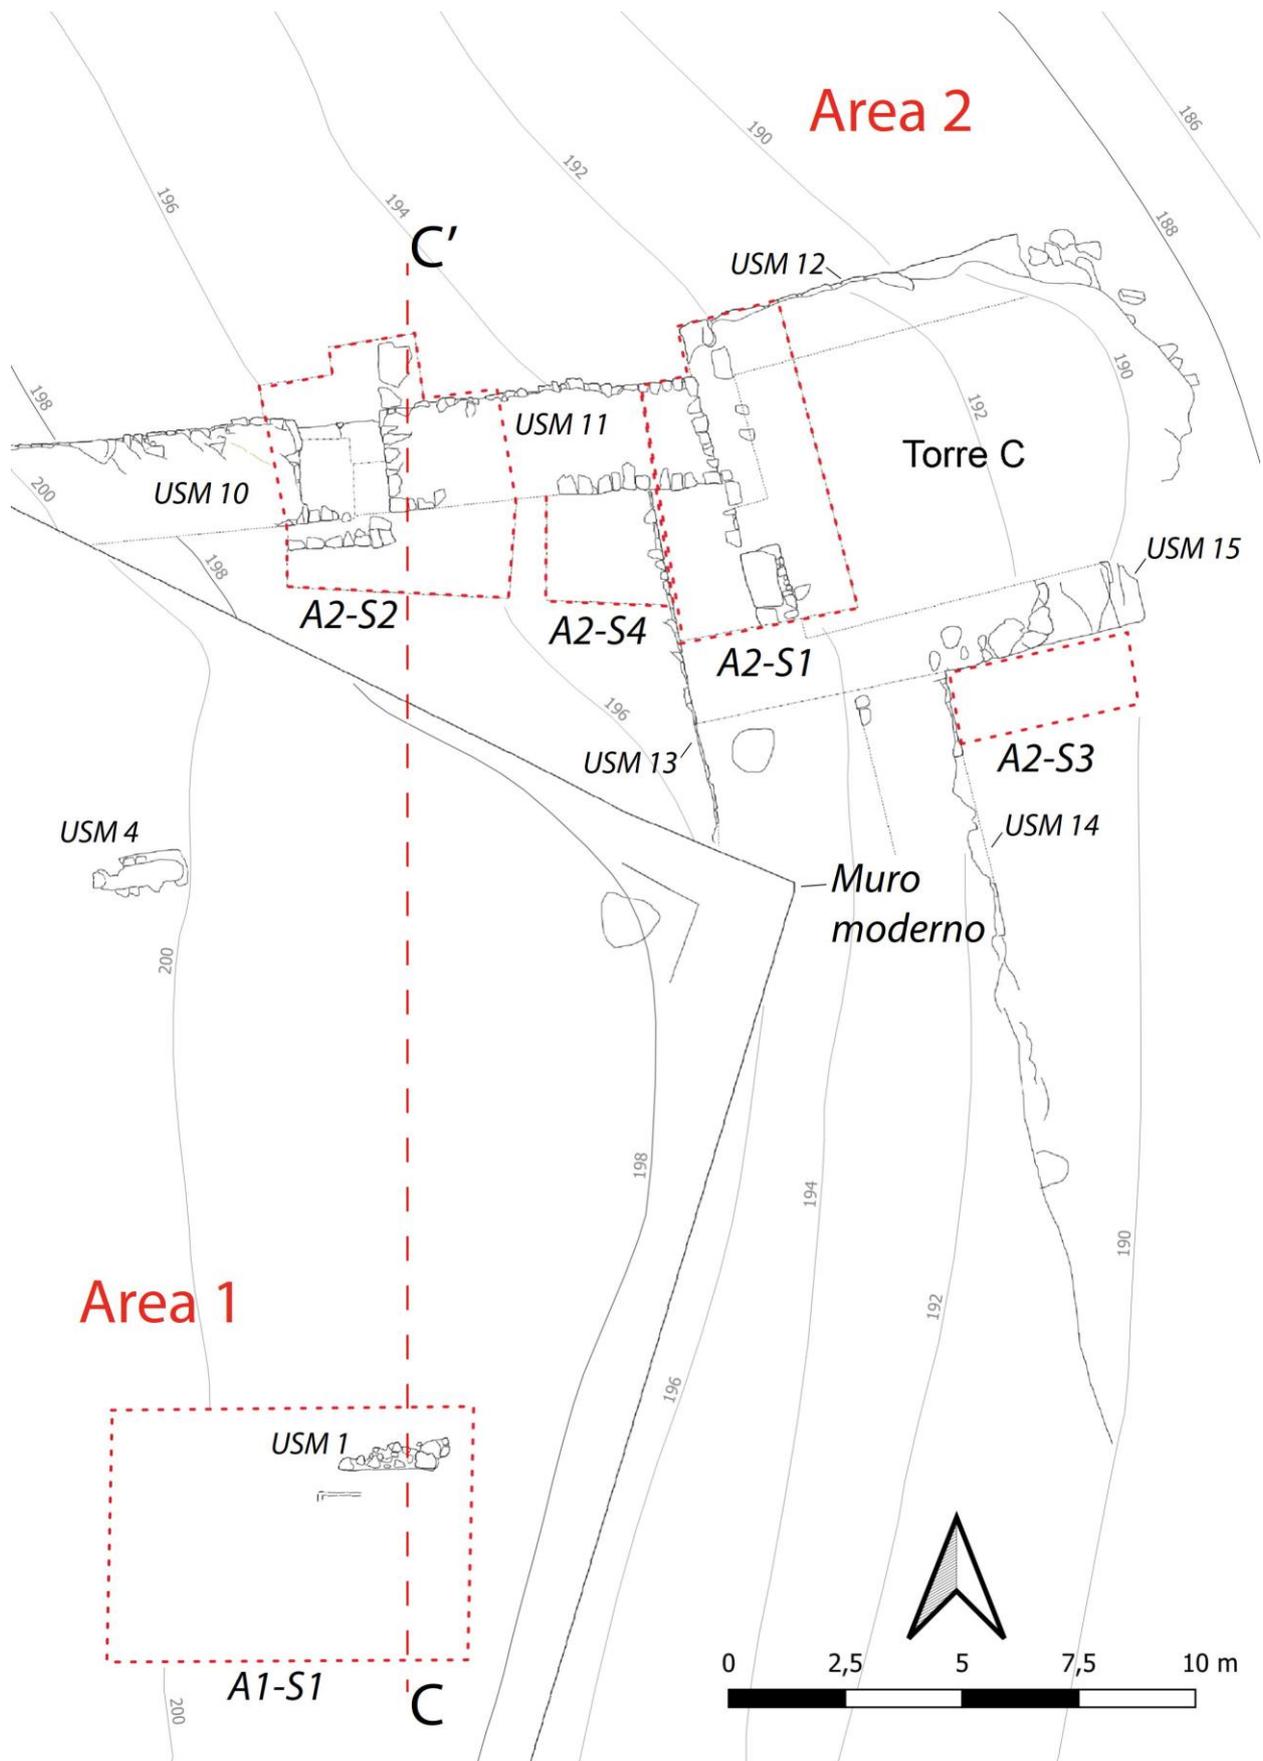
Fig. 2. Planimetria di dettaglio: la torre C e i saggi di scavo.

**Area 1** (figg. 2-3): ampio terrazzo nel quale già prima dello scavo affioravano i due muri (**1** e **4**) menzionati, non descritti da Caretoni. Orientati E-O, distanti tra loro 12,80 m e circa 6 m della cinta, appartengono a strutture diverse e sembrano riferibili a periodi diversi, da collocare tra l’età ellenistica e la prima/media età imperiale. Anche la tecnica è parzialmente differente: il muro **1** ha una parete rivestita in cocciopesto, indizio di possibile pertinenza a cisterne (una grande cisterna è descritta da Caretoni, alcune decine di metri a NO dell’area di scavo)<sup>10</sup>, e per questa ragione nel 2020 è stato intrapreso lo scavo, ampliato nel 2021. Inoltre, con l’obiettivo di cogliere ulteriori relazioni e individuare altre potenziali strutture sepolte, lo scavo del 2021 è stato preceduto da una indagine geognostica.

**Area 2** (figg. 2-4): sono visibili le due distinte linee di fortificazione, forse ascrivibili a due fasi diverse. Alla prima, più interna (ad “L”) appartengono sia i muri E-O (**10** e **11**) a doppio paramento (larghi m 2,30), che dalla torre C risalgono verso O la cresta della collina e delimitano rispettivamente ad O e ad E la postierla, sia un muro N-S (**13**) che si lega a **11** e segue verso S il ciglio della collina. Le strutture furono

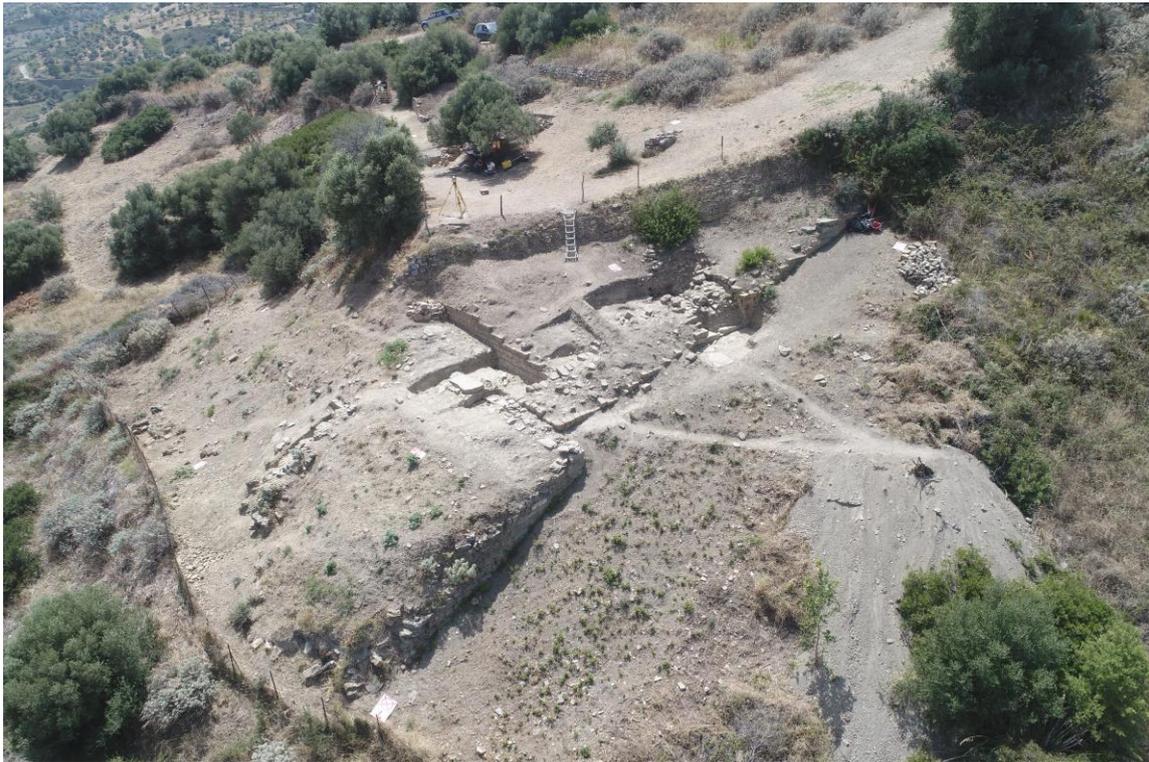
*Fig. 3. Panoramica da Nord.*

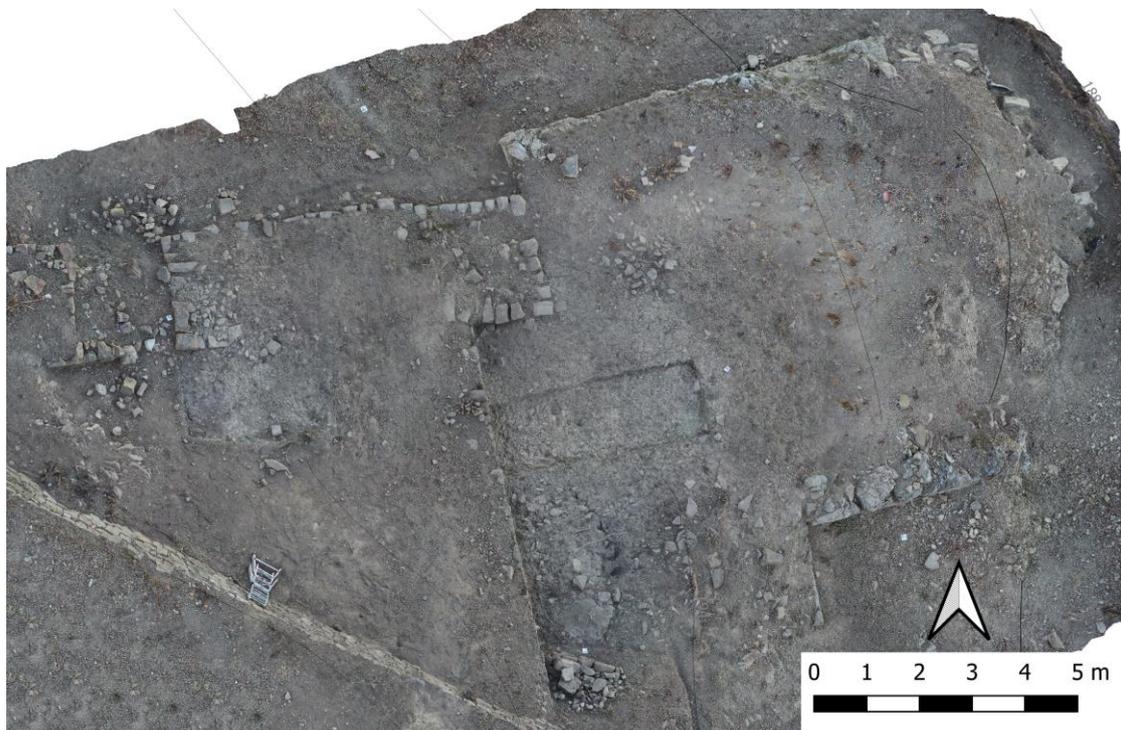
*Fig. 4. Ortofoto dell'Area 2 al termine della campagna del 2020.*

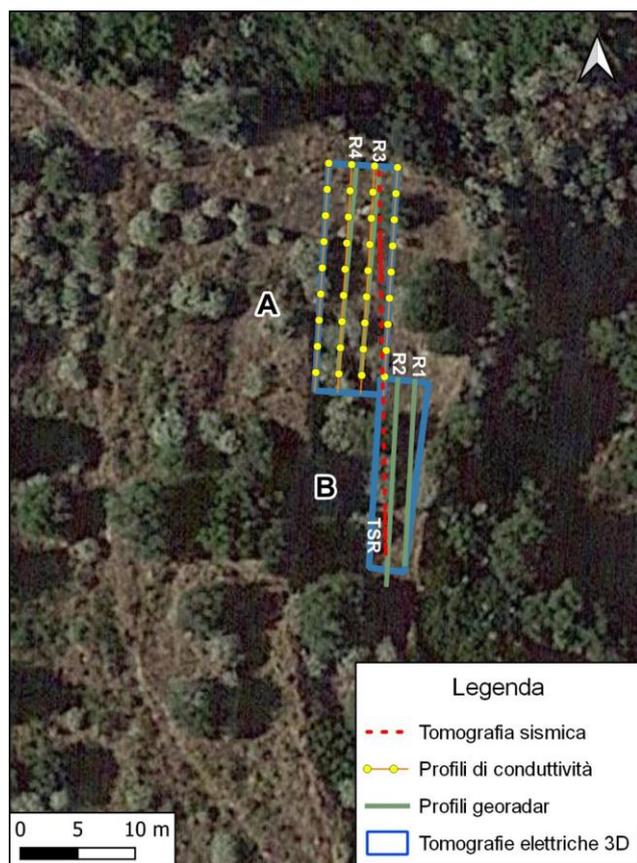
Fig. 5. Area 1. Ubicazione delle indagini geofisiche.

Sono stati scelti due settori (A e B) dell'Area 1, adiacenti al saggio del 2020 che aveva rilevato la presenza di resti murari probabilmente appartenenti ad una cisterna. La morfologia è rappresentata da due piccole aree terrazzate, in lieve pendenza, allungate in direzione N-S, delimitate dal percorso delle fortificazioni (fig. 5). La superficie del terreno mostrava la presenza di materiale detritico lapideo e qualche ostacolo naturale, costituito da alberi e cespugli, oltre che dai resti murari.

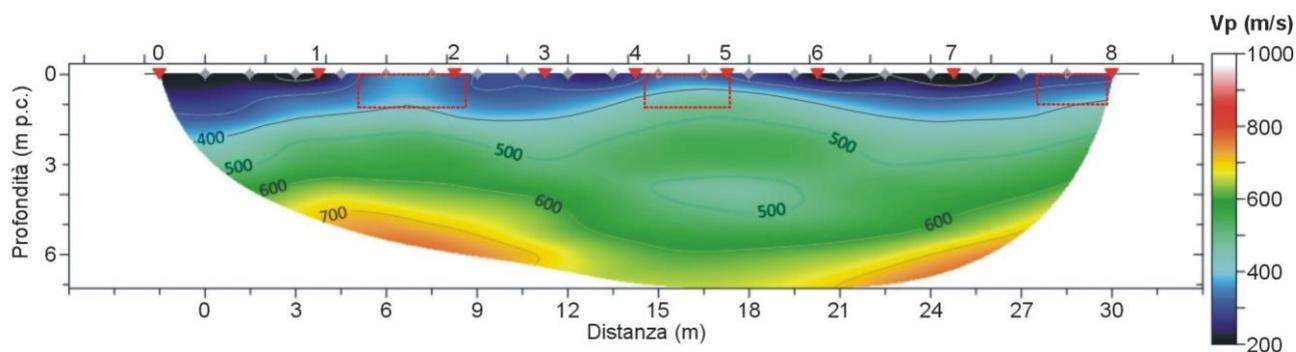
Fig. 6. Area 1. Sezione sismostratigrafica (traccia dello stendimento sismico in tratteggio rosso in fig. 5).

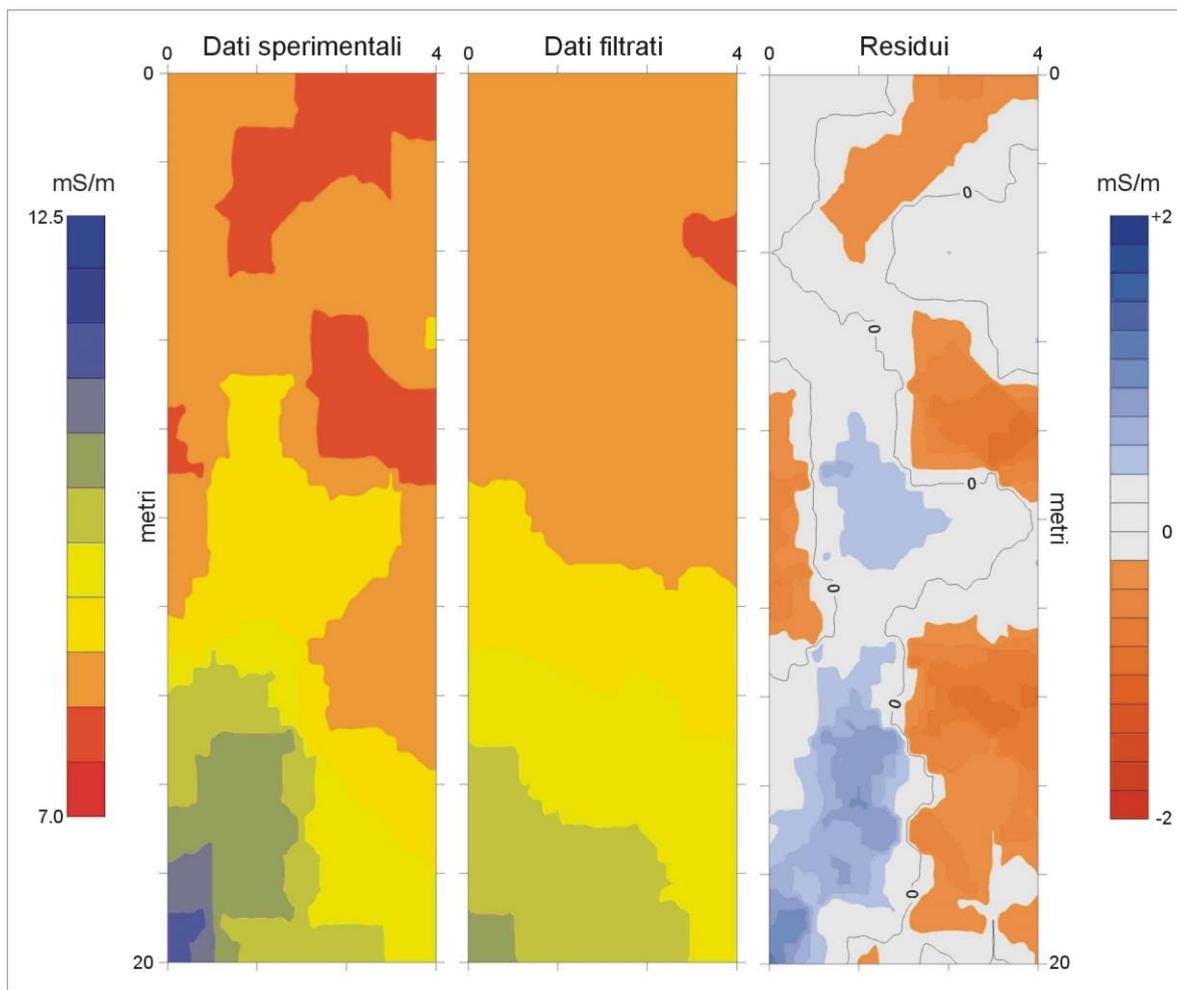
Fig. 7. Area 1. Mappa di conduttività apparente (tracce dei profili in giallo in fig. 5).

Le mappe derivate (filtrata e residuale) sono state realizzate al fine di distinguere le anomalie di tipo “geologico” da quelle associabili a possibili strutture archeologiche<sup>22</sup>. Si è proceduto ad un filtraggio numerico dei dati sperimentali di conduttività apparente, utilizzando un semplice filtro bidimensionale a “Media Mobile” con raggio variabile. Tale metodo consiste nel sostituire ad ogni punto sperimentale di misura il valore della media aritmetica di tutti i punti ricadenti entro un determinato raggio prefissato. Questo tipo di filtraggio (passa basso) consente di eliminare le componenti a più alta frequenza (picchi anomali isolati), mantenendo l’andamento delle variazioni a più lungo periodo, con un generale appiattimento dei valori eccedenti la media ed uno smorzamento del gradiente delle curve di livello. Le mappe così realizzate, ipotizzando che l’andamento geolitologico debba essere a “lungo periodo”, dovrebbero mostrare il contributo dato dal terreno ad esclusione delle anomalie a “breve periodo” associabili a corpi localizzati.

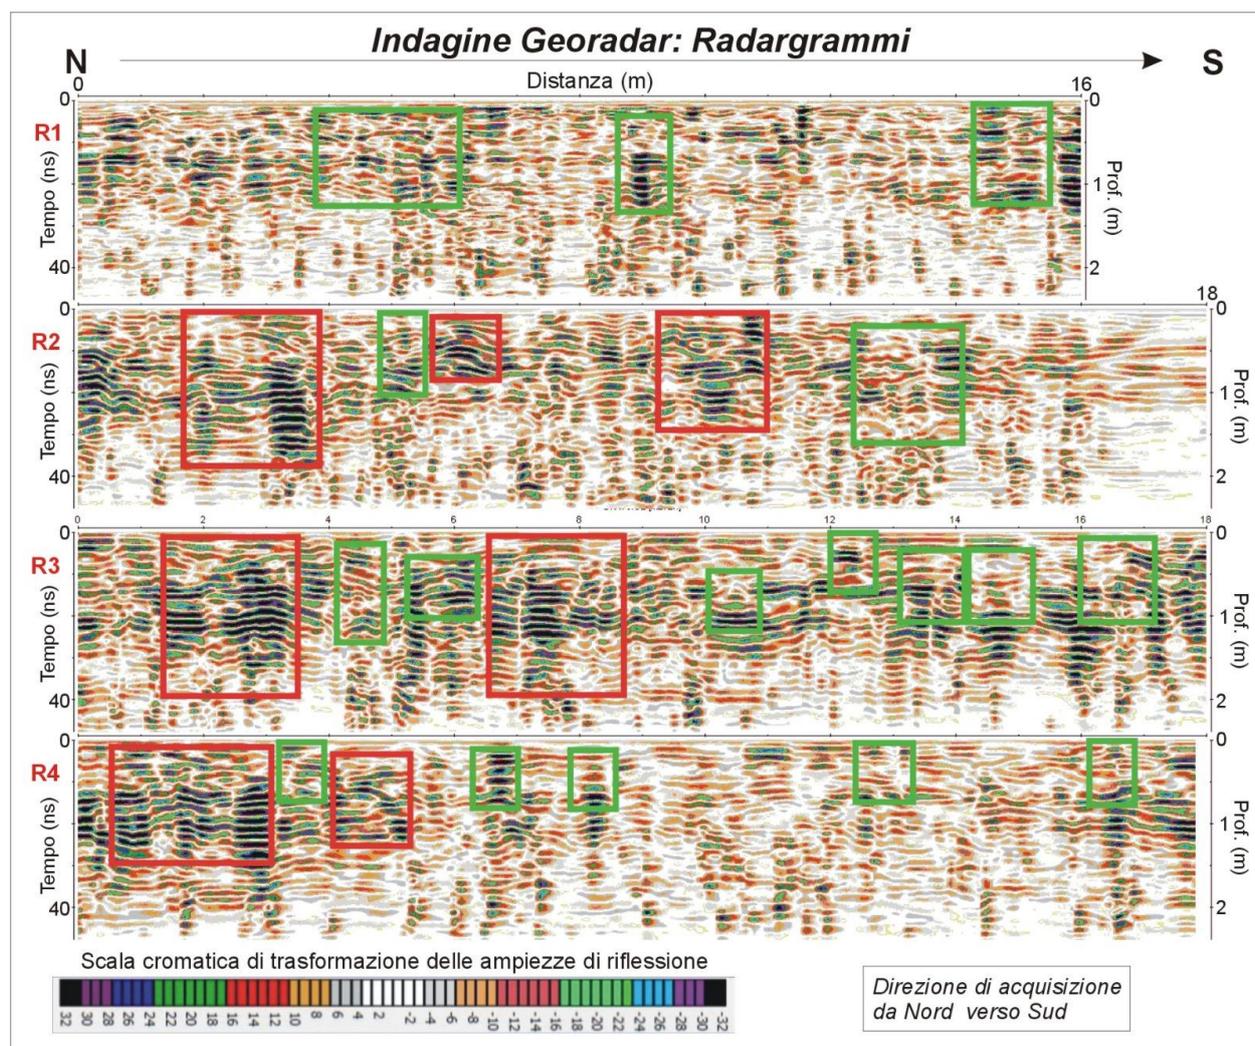
Fig. 8. Area 1. Radargrammi interpretativi (tracce dei profili in verde in fig. 5).

I profili R1 ed R2 sono stati eseguiti nel Settore B, in prosecuzione dello scavo della "cisterna", gli altri nella terrazza limitrofa a monte (Settore A). Dall'analisi delle sezioni sono state rilevate numerose zone anomale con riflessioni di grande ampiezza, alcune dovute alla superficie irregolare del terreno e ad altri ostacoli (radici, cespugli, clasti), incontrate lungo il percorso di scorrimento dell'antenna, ma altre risultano, per geometria e intensità, di particolare rilevanza. Queste sono rappresentate riquadrate in colore nelle sezioni interpretative (fig. 8), nelle quali con il colore rosso vengono evidenziate le anomalie elettromagnetiche a maggiore contrasto di costante dielettrica, alcune con riflessioni di forma iperbolica che, in generale, caratterizza la presenza di "corpi" nel sottosuolo allungati in direzione ortogonale alla traccia di percorso del trasduttore<sup>23</sup>.

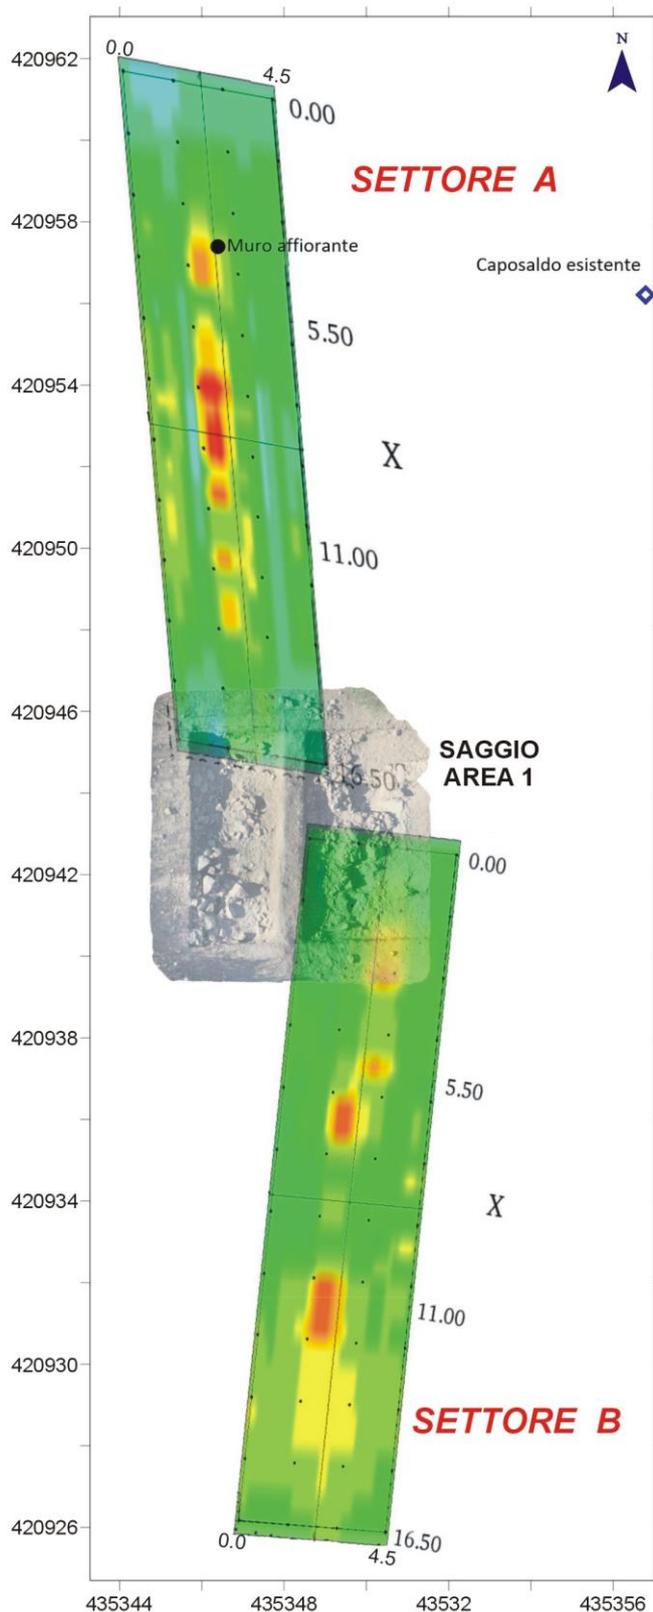
Fig. 9. Area 1. ERT, interpretazione bidimensionale (limiti in blu in fig. 5).

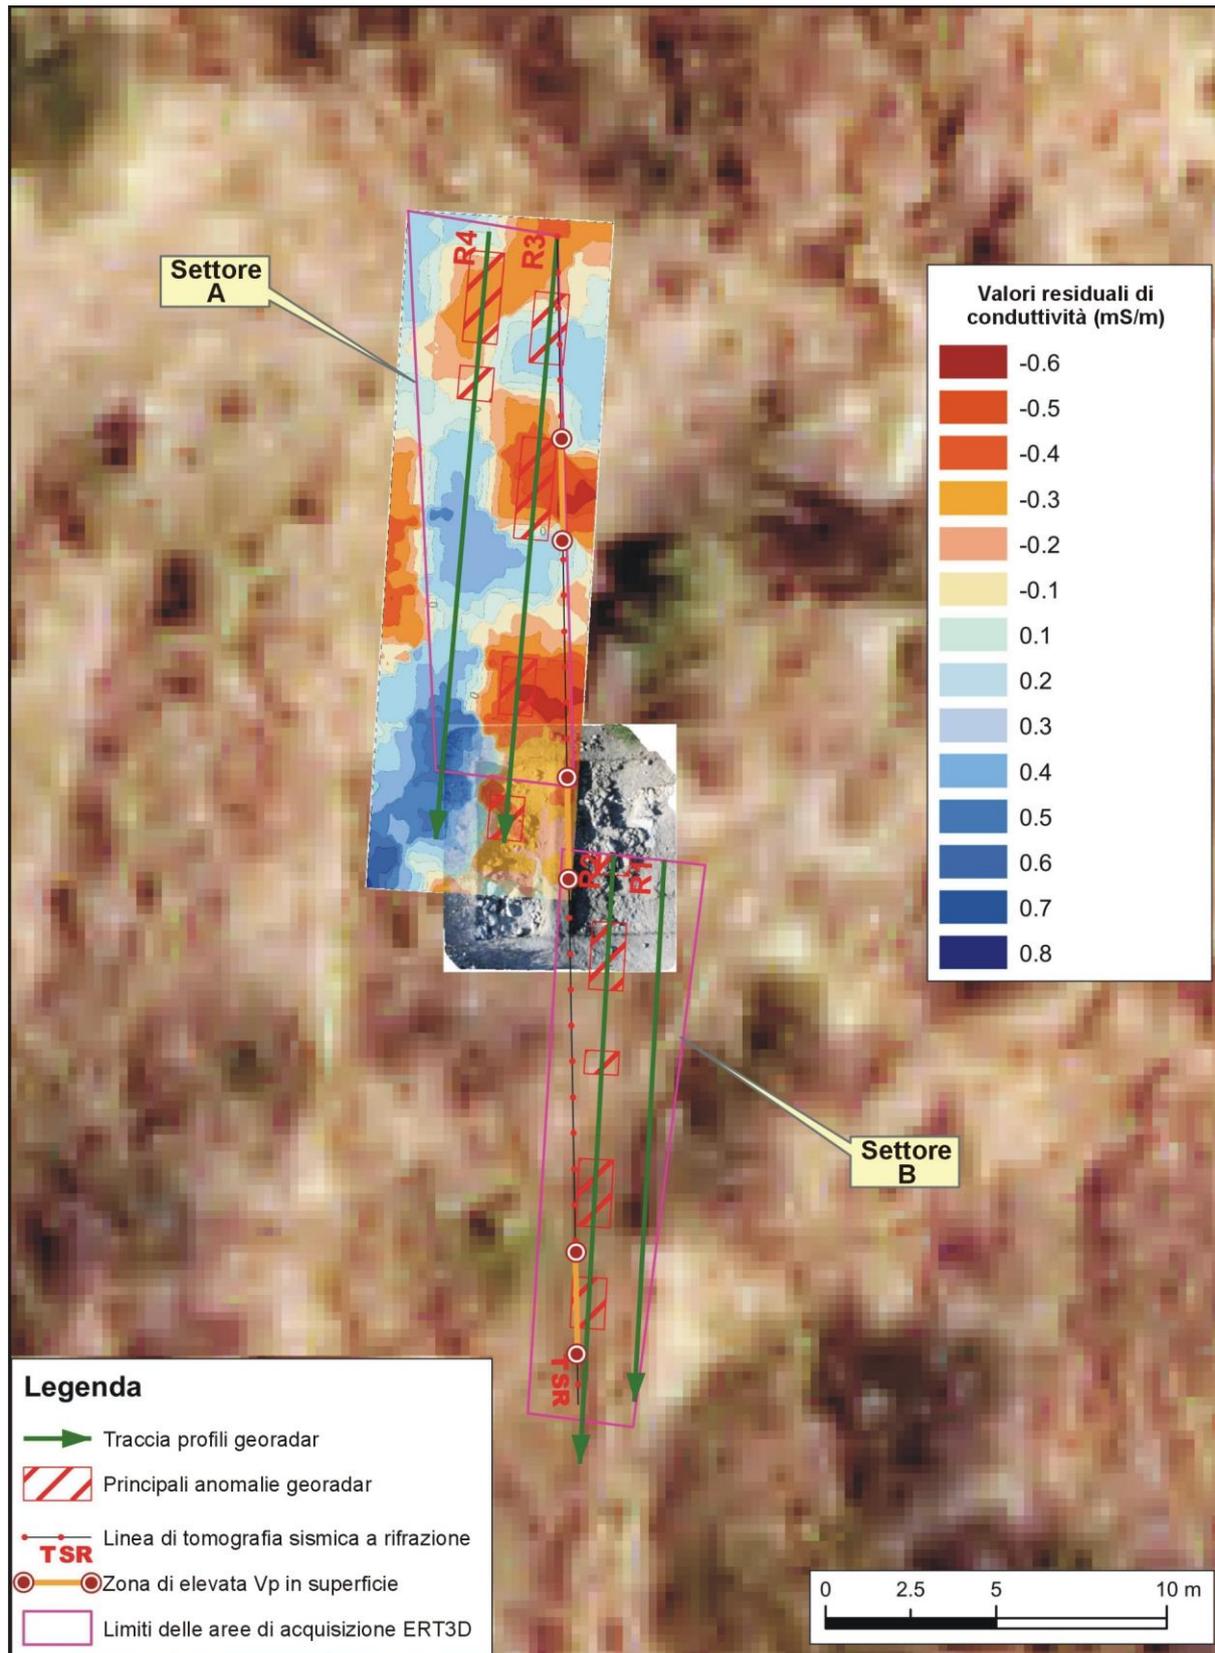
Fig. 10. Area 1. Rappresentazione integrata delle anomalie geofisiche.

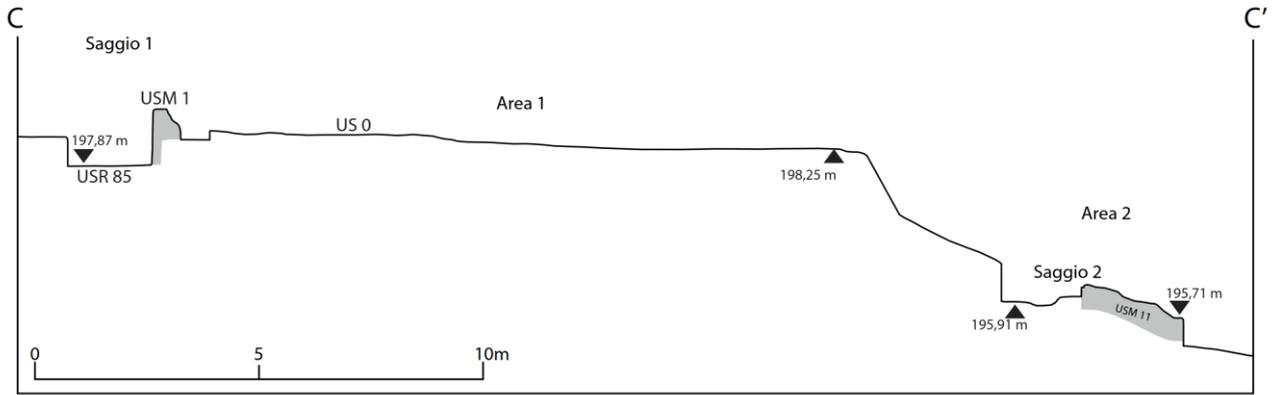
Fig. 11. Aree 1 e 2. Sezione C-C' in fig. 2.

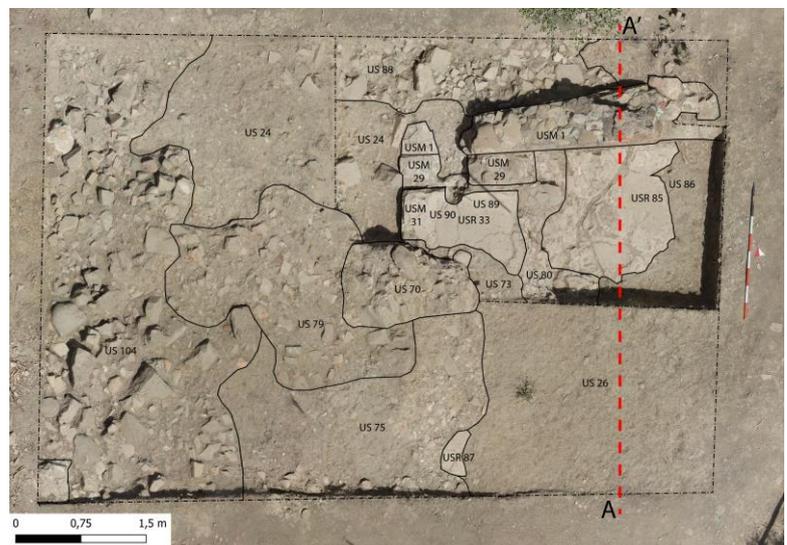
Fig. 13. Area 1, Saggio 1. Ortofoto generale al termine dello scavo con indicazione delle unità stratigrafiche.

Nel 2021 è stata ampliata l'area di scavo verso SO ed è stato rimosso, in gran parte, il terreno superficiale, composto da terra mista a numerosi frammenti di mattoni (spess. 8,5 e 9 cm), ceramiche non diagnostiche (soprattutto ceramica acroma) e scaglie di pietra. Lo strato, spesso circa 50/60 cm, aveva un'accentuata pendenza verso E. Al di sotto è stato riconosciuto un crollo che copre la cisterna, caratterizzato da superficie irregolare e da varie unità stratigrafiche (figg. 12-13):

Ad O della cisterna, uno strato (**104**), intercettato su tutta la sezione occidentale (figg. 13, 16), era composto prevalentemente da blocchi quarzarenitici appena sbozzati di grandi e medie dimensioni misti a laterizi e ceramica non diagnostica. Questo strato, non ancora rimosso, consiste in un livello di smottamento che ha coperto parzialmente il crollo descritto (strati **24**, **70**, **75**, **79**). Esso, oltre ad avere una superficie irregolare, risulta molto eterogeneo e con limiti ben riconoscibili ad E, evidenziati da grossi blocchi che si appoggiano alla superficie del crollo. Ciò denota lo scivolamento verso valle dei detriti di una o più strutture che si trovavano ad O del saggio, in un momento successivo a quello in cui si verificò il crollo sulla cisterna. Tutto era coperto dallo strato superficiale, per lo più terreno marrone scuro misto a frammenti di laterizi e ceramica.

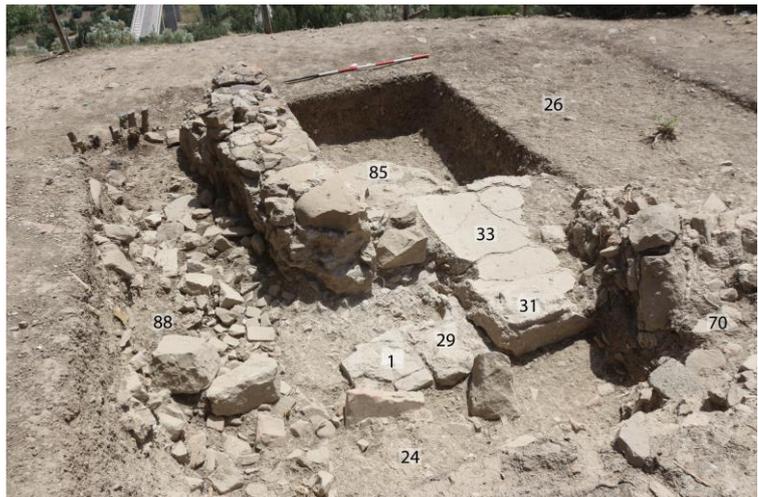
Fig. 14. Area 1, Saggio 1. Panoramica della cisterna da NO e US **24** in corso di scavo.

Del crollo è stato scavato solo lo strato **24** per un'estensione di 2,35 x 1,50 m, a O del muro **1** che, data la posizione e le condizioni di conservazione, non risultava disturbato da eventi post antichi (fig. 14). La rimozione di **24** è stata effettuata sino al raggiungimento delle strutture in fase con la cisterna. Sotto il crollo si sono riconosciute la prosecuzione sia del muro **29** (spessore 0,30 m), realizzato con mattoni a sezione rettangolare e lastre di pietra sbozzate, sia del muro **1** verso O.

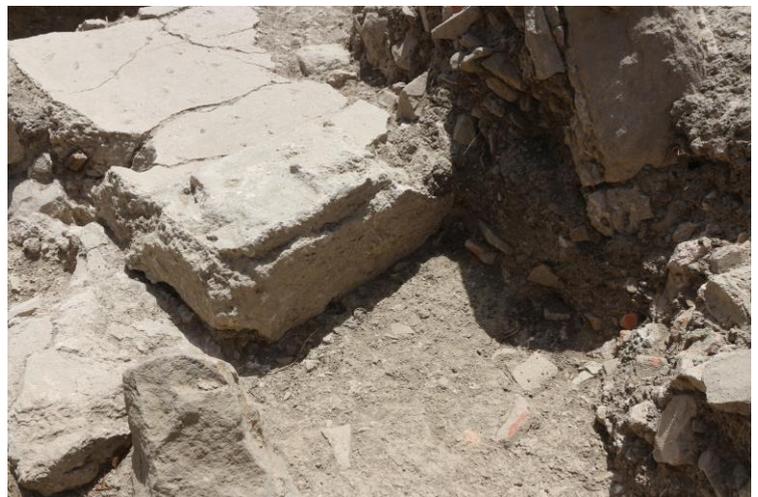
Fig. 15. Area 1, Saggio 1. Dettaglio del rivestimento seconda cisterna. Veduta da NO.

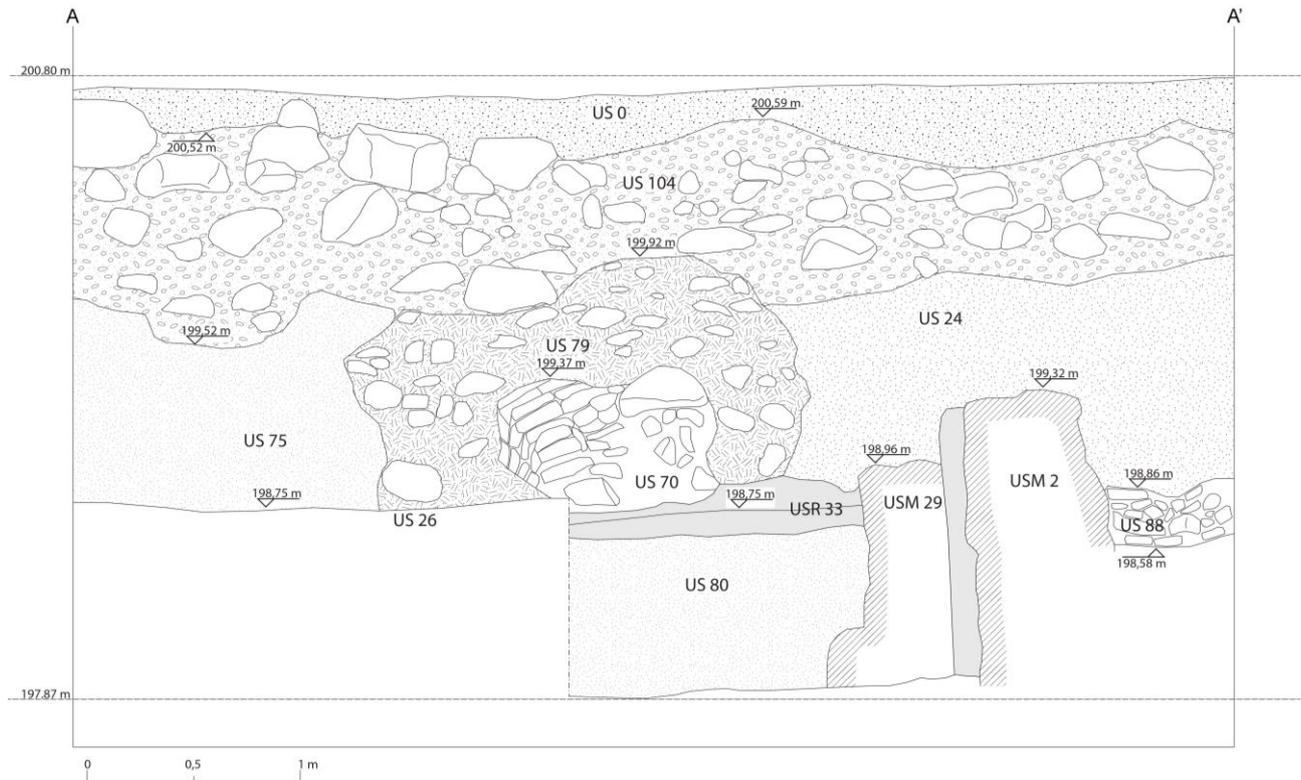
Fig. 16. Area 1. Saggio 1. Sezione A-A' in fig. 13.

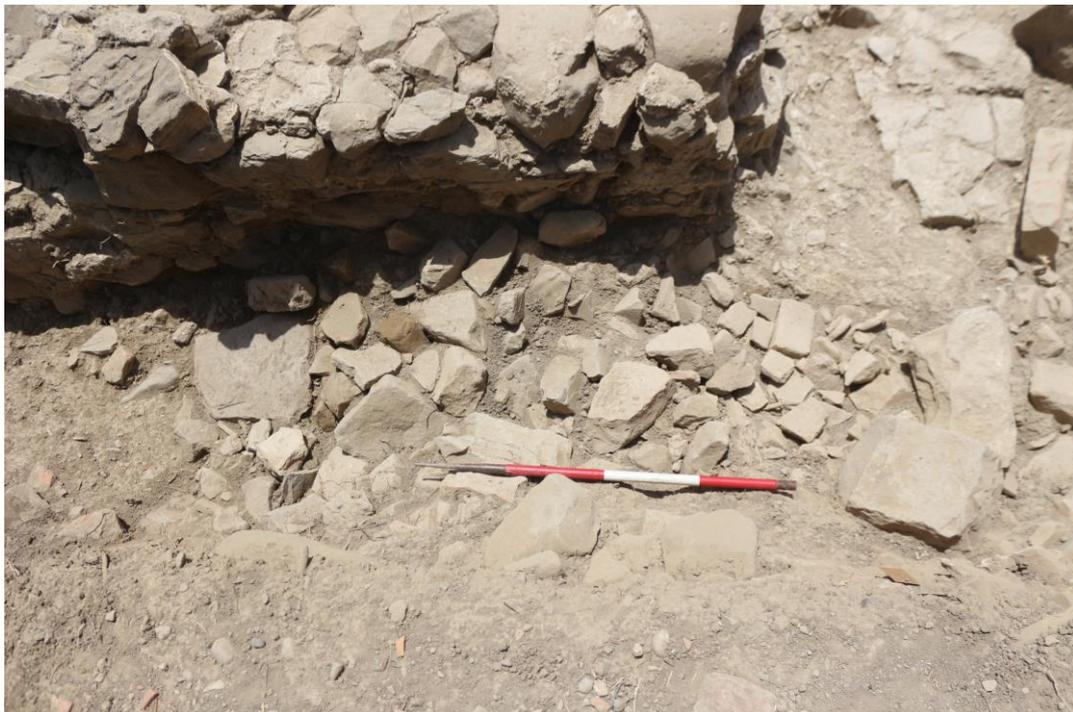
Fig. 17. Area 1. Saggio 1. Dettaglio della US 88.

A contatto con il lato settentrionale del muro **1**, si trova lo strato **88** (figg. 14, 17) che costituisce un'unica azione di scarico di materiale inerte, forse finalizzata alla protezione della muratura dal ristagno delle acque all'esterno della cisterna. Data la natura dello strato e il suo rapporto con la faccia N, molto irregolare, del muro **1**, possiamo supporre che questo settore della cisterna fosse interrato anche in antico.

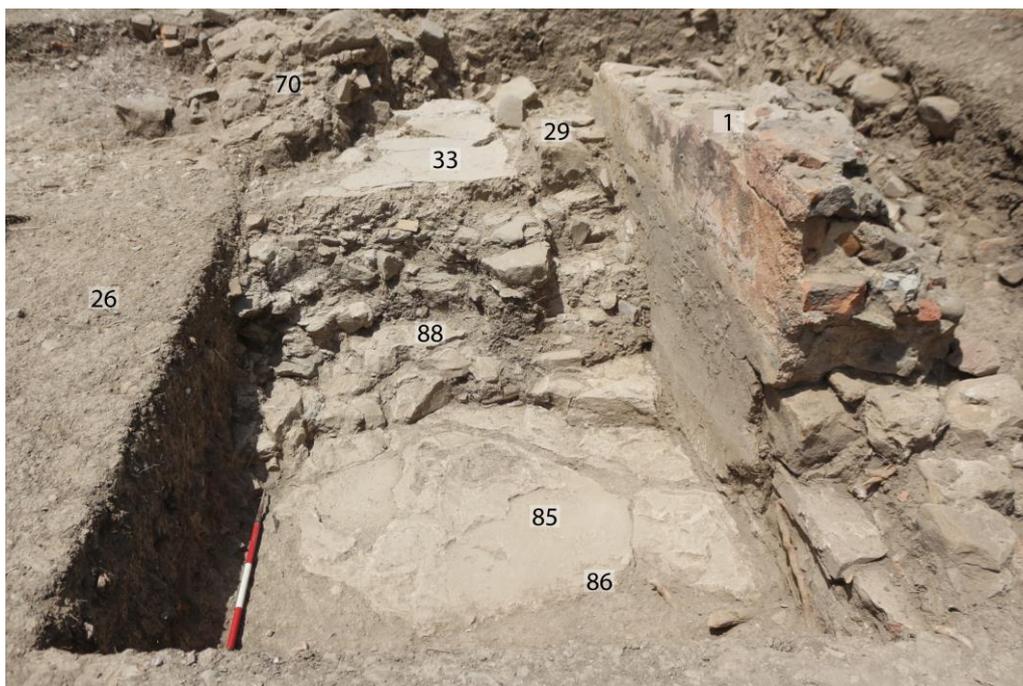
Fig. 18. Area 1. Saggio 1. Fondo della cisterna di prima fase, da Est.

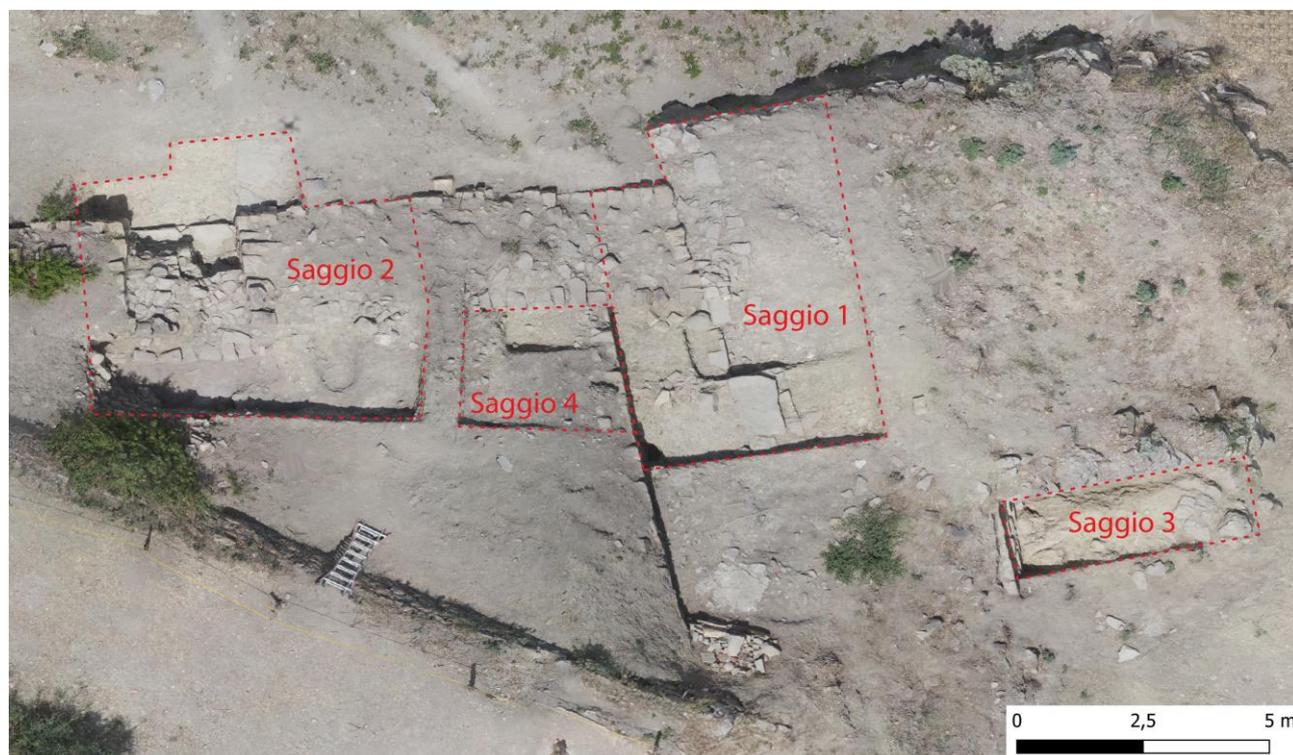
Fig. 19. Area 2 con indicazione dei saggi di scavo.

Il saggio 1 (m 6,85 x 3,85) è stato aperto all'interno della torre, nel suo settore SO, e si estende tra il muro esterno E-O (**11**) e il muro interno N-S (**13**), che – come si è detto – potrebbe appartenere ad una prima fase del sistema difensivo; proprio al muro **13** si appoggia la torre. Il saggio 3 (m 4,40 x 1,50) è stato eseguito all'angolo esterno meridionale della torre, tra il muro S (**15**) e il muro **14**, attribuibile ad una seconda fase della cinta (figg. 2, 19).

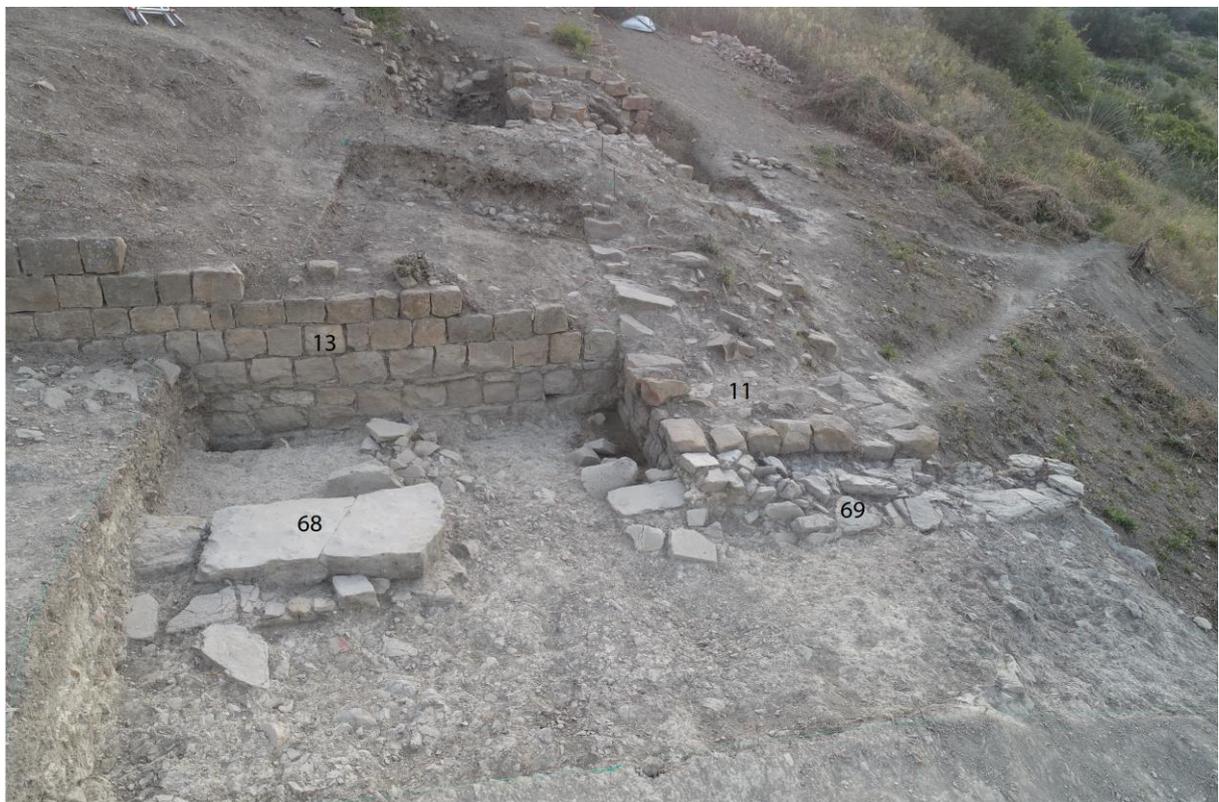
Fig. 21. Area 2, Saggio 1, torre C. Panoramica da Est con indicazione delle strutture murarie.

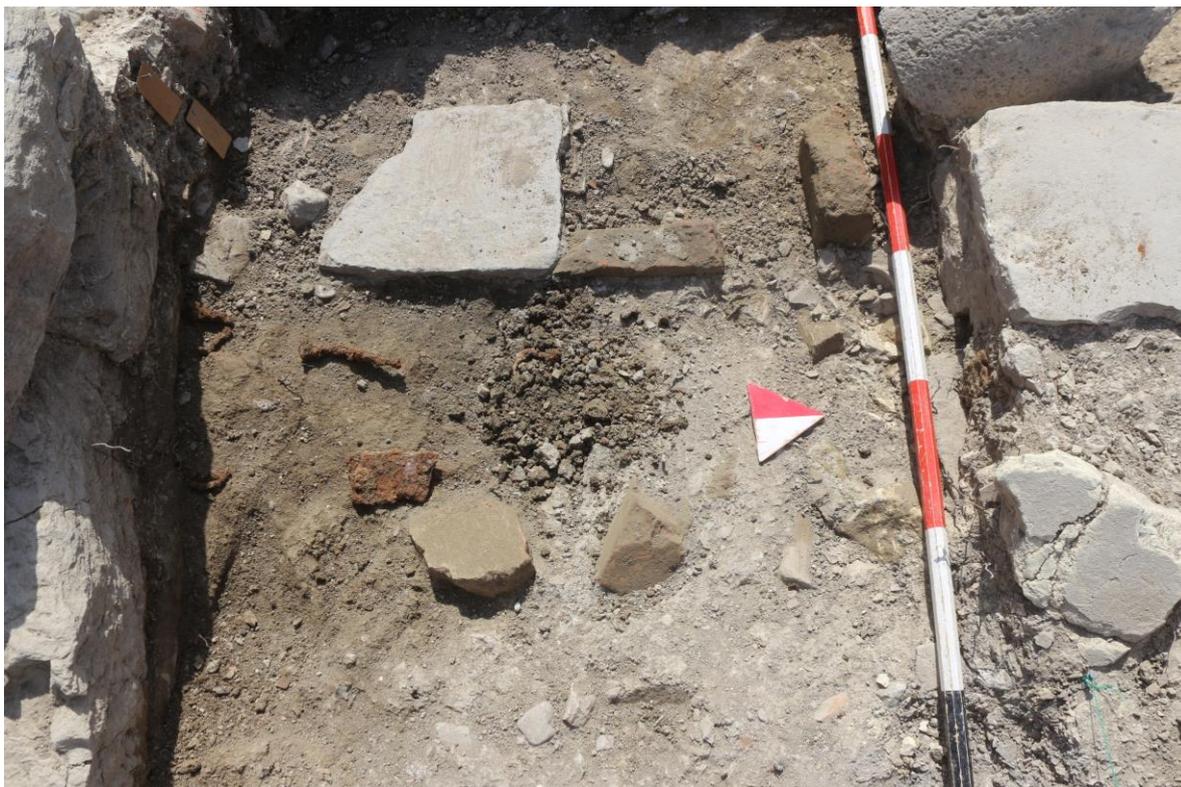
Fig. 22. Area 2, Saggio 1, torre C. Rinvenimento degli elementi in ferro in corrispondenza della porta.

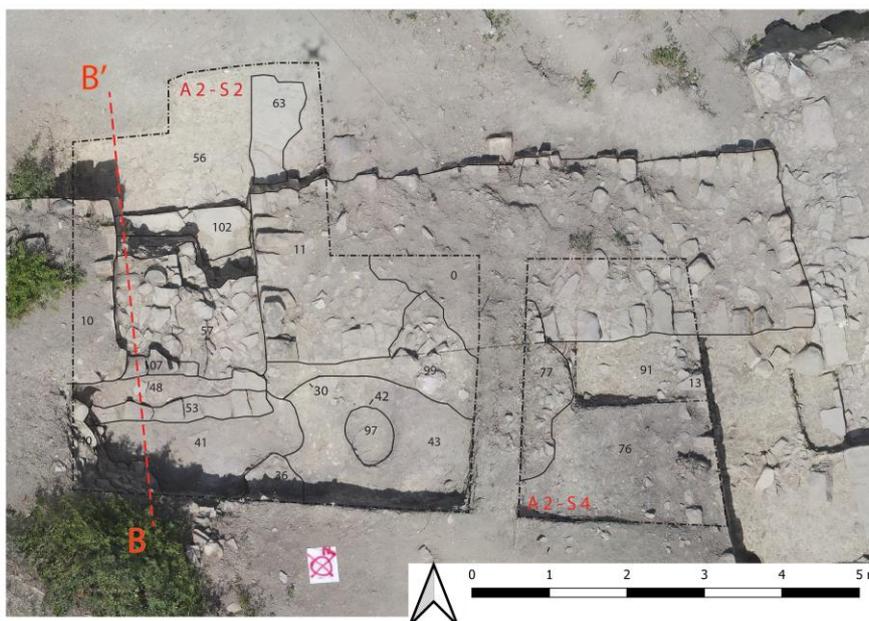
Fig. 23. Area 2, Saggio 2. Ortofoto generale al termine dello scavo.

Al momento del nostro intervento risultavano visibili la cresta del muro occidentale (**10**) per intero, il solo spigolo esterno del muro orientale (**11**) e i blocchi<sup>54</sup> di compagnatura (**107**) addossati allo spigolo SE del muro **10**. Già durante la campagna del 2020 era stata intercettata la trincea di scavo degli anni '50, progressivamente colmata dall'erosione del terreno a monte: con l'asportazione dei livelli moderni si metteva in luce, in primo luogo, il paramento interno del muro di fortificazione **11** e il suo riempimento (terra compatta mista a pietrame), e, di conseguenza, l'intero vano della postierla; quest'ultimo, largo 1,82 m, era occupato da **107** per circa due terzi dell'ampiezza, mentre ne risultava libera la porzione orientale (figg. 23-24).
