## ***Halaesa Arconidea (Tusa, Messina).*** **Primi risultati dagli scavi delle fortificazioni, settore nord-est**

*Aurelio Burgio - Roberto De Domenico - Giuseppe Marino - Francesco Saverio Modica -  
 Giovanni Polizzi - Maria Randazzo - Laura Schepis*

*This report describes the activities and results of two years of archaeological excavations carried out by the University of Palermo at the site of Halaesa, in northern Sicily. The excavations revealed the structure of the ancient city walls (maybe built in two different phases, during the Late Hellenistic/Early Roman period) and the presence of a tank close to the wall, connected to the defense system.*

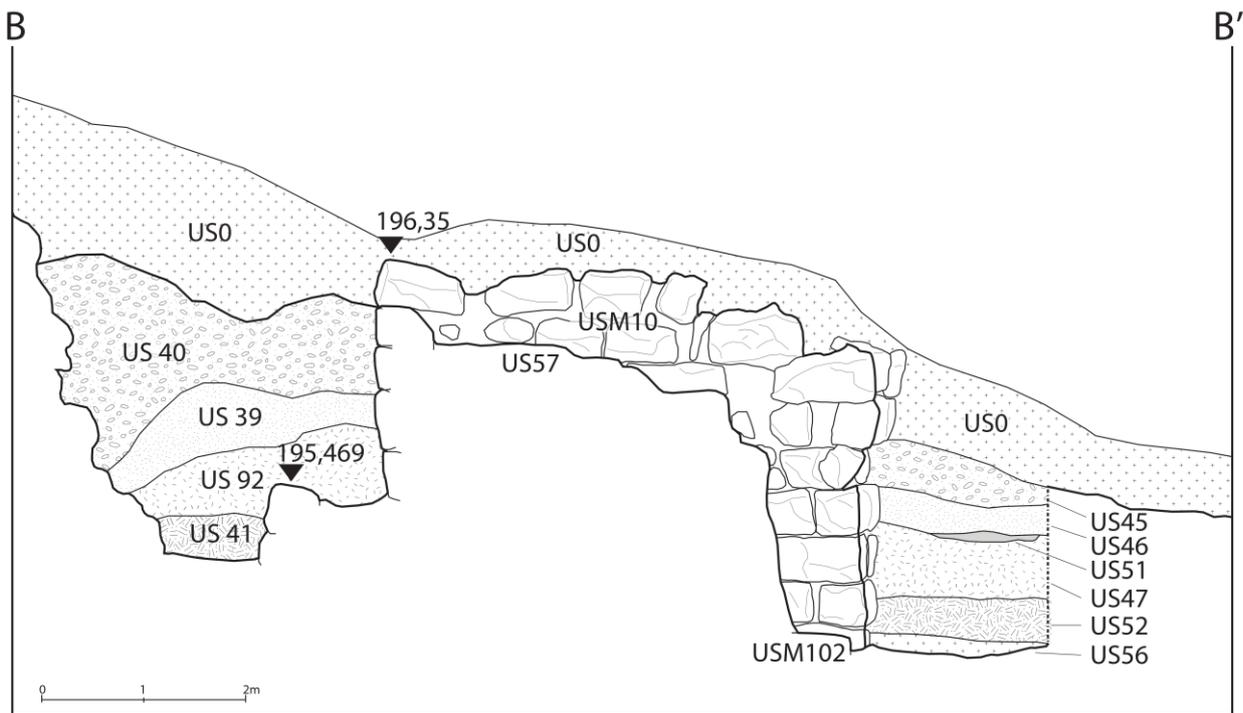
Fig. 25. Area 2. Saggio 2. Sezione B-B' in fig. 23.

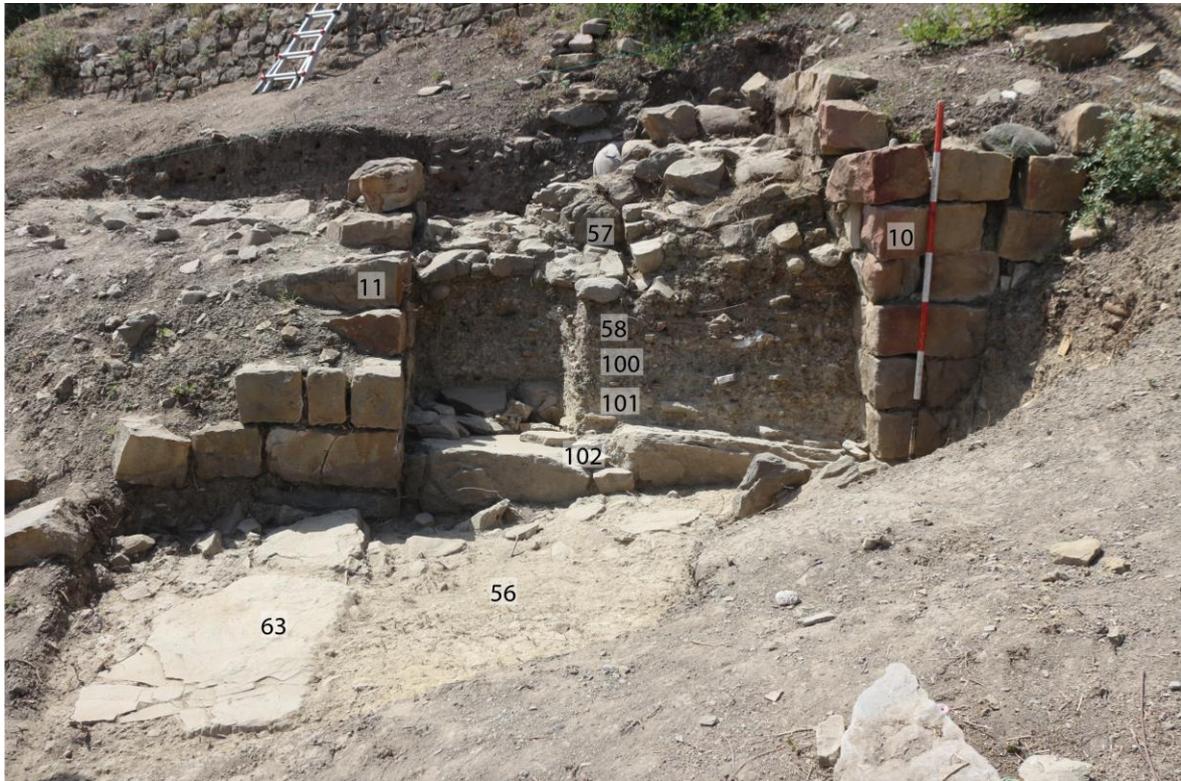
Fig. 26. Area 2, Saggio 2. Panoramica del versante esterno della postierla da N.

Alcune precisazioni possono dedursi dallo studio dei materiali, provenienti in particolar modo dalla tompagnatura della postierla. L'intera colmata (58-100-101) presenta una perfetta coerenza dal punto di vista cronologico: i reperti più tardi sono costituiti da anfore Dressel IA (fig. 30: 23; fig. 31: 31), provenienti sia dallo strato più in quota, sia dallo strato che copre direttamente la soglia. Tuttavia si segnala una concentrazione di materiale più antico negli strati 100 e 101, rappresentato da due anfore rodie, una MGS tarda ed un'anfora punica di produzione soluntina (fig. 31: 27-30): piuttosto che collegare questa difformità ad una formazione prolungata nel tempo degli strati meno in quota (e quindi ipotizzare un primo strato di abbandono), riteniamo più plausibile che essa dipenda dall'area di provenienza della terra utilizzata per il riempimento, come attesterebbe tra l'altro la particolare concentrazione di alcune classi di materiali (la ceramica da fuoco è decisamente predominante) o anche la presenza nel solo strato 58 di tutte le scorie metalliche rinvenute<sup>63</sup>.

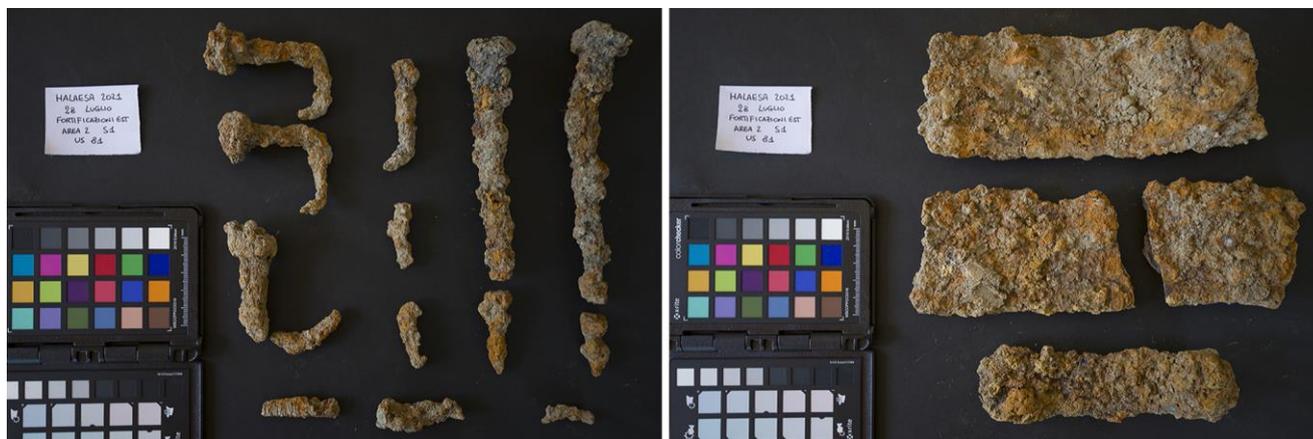
Fig. 27a. Reperti in ferro dalla torre C: prima del restauro.

A seguito di un'ulteriore documentazione fotografica in laboratorio (fig. 27a), l'intervento di restauro ha avuto inizio con una rimozione meccanica dei depositi superficiali rimanenti (polvere, terriccio) mediante l'ausilio di bisturi e spazzole. Successivamente sono stati rimossi i prodotti di corrosione e le incrostazioni più tenaci (strati di corrosione in corrispondenza di fessurazioni, distacchi di piccole placche ovoidali, ecc.), più o meno coerenti, con frese in pietra abrasiva applicate su micromotore.

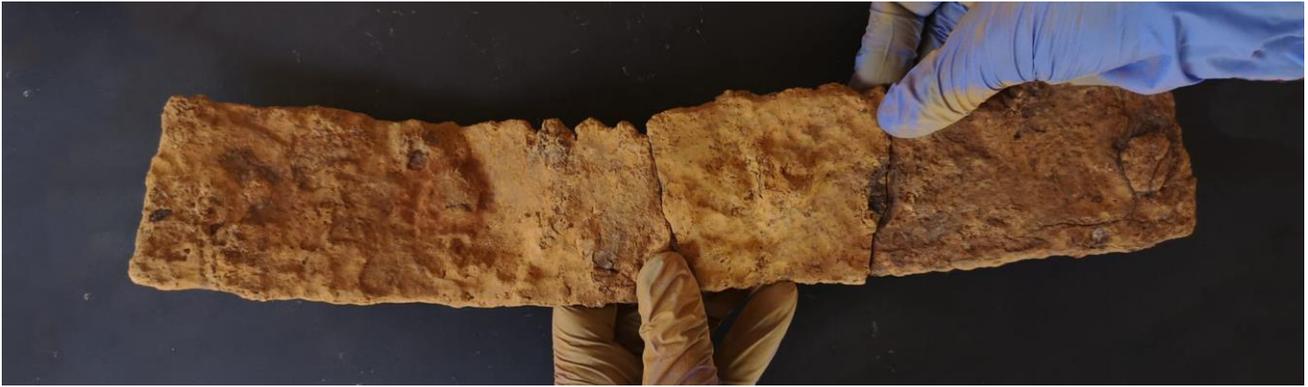
Fig. 27b. Reperti in ferro dalla torre C. Ricomposizione provvisoria di tre frammenti di placca, in seguito alle fasi di pulitura.

In seguito alle fasi di pulitura e trattamento delle superfici e alla comprensione della volumetria dei reperti, avvenuta con la ricomposizione provvisoria delle forme (fig. 27b), è stata affrontata la problematica delle lacune e della loro integrazione; i fenomeni corrosivi hanno determinato una completa trasformazione dei manufatti, per cui è stato necessario focalizzare il rapporto tra volumi/integrazioni formali e tra superfici/qualificazione cromatica delle integrazioni, nel rispetto dei basilari principi che regolano gli interventi diretti di conservazione e restauro<sup>102</sup>.

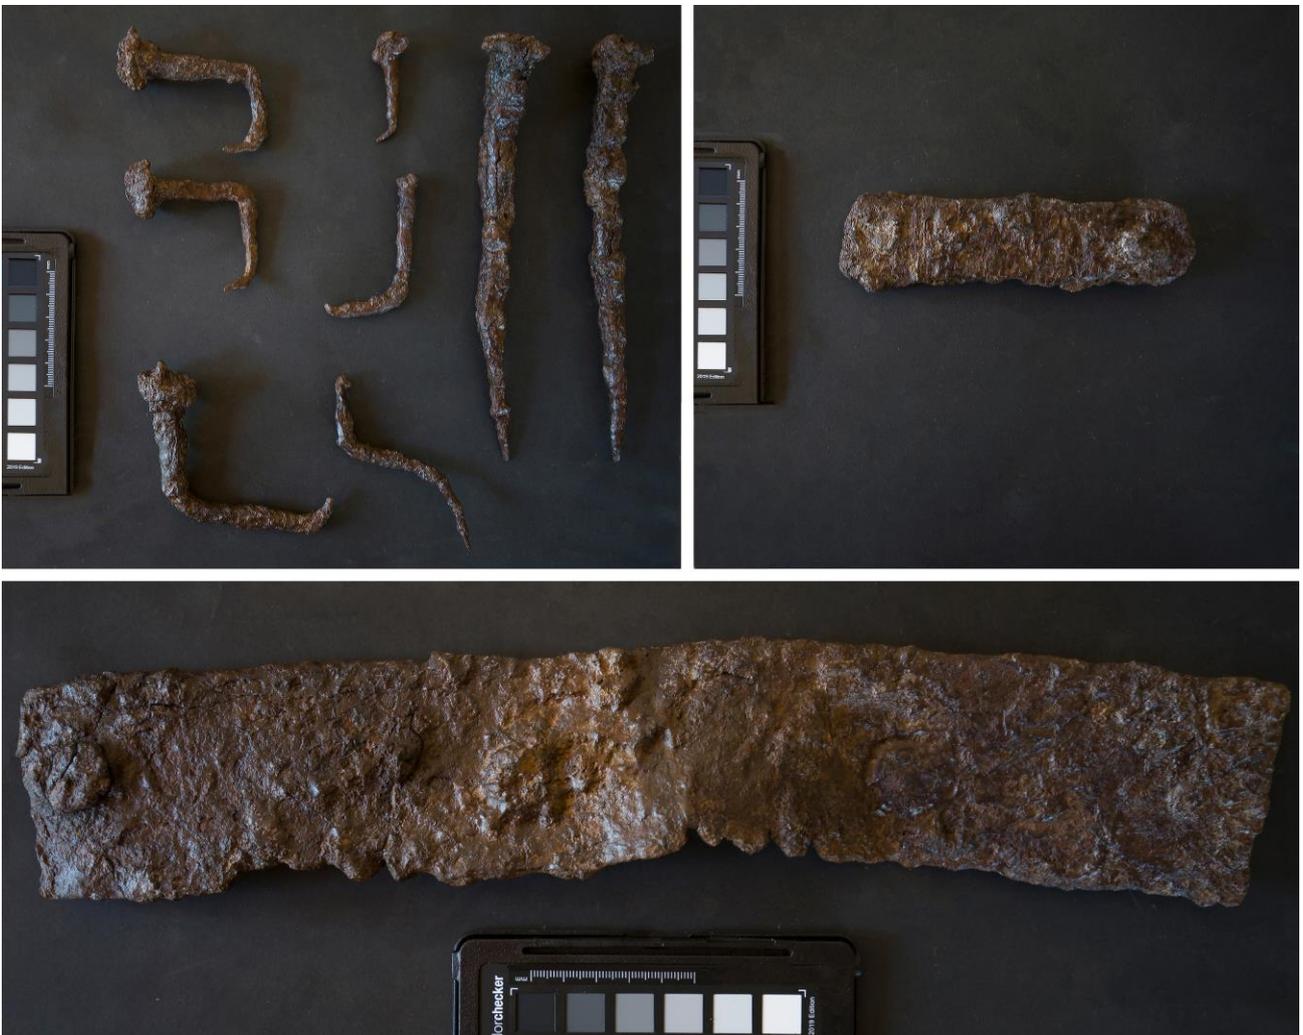
Fig. 28. Reperti in ferro dalla torre C. Otto chiodi, un cardine di porta e placca in ferro dopo il restauro.

In conclusione, dei diciotto frammenti iniziali sono stati ricostruiti 8 chiodi, un possibile cardine di porta ed una lunga placca (38 x 6 cm), che doveva probabilmente ornare la porta di ingresso alla torre (fig. 28). L'intervento tempestivo di restauro ha permesso di interrompere i processi corrosivi, riattivati a seguito della messa in luce dei manufatti metallici, ed ha permesso una presentazione formale e percettiva dei manufatti finalizzata allo studio degli stessi, ma anche a favorirne una fruizione grazie alla restituzione critica rivolta realmente alla "riconduzione all'unità", così come indicato da Brandi.

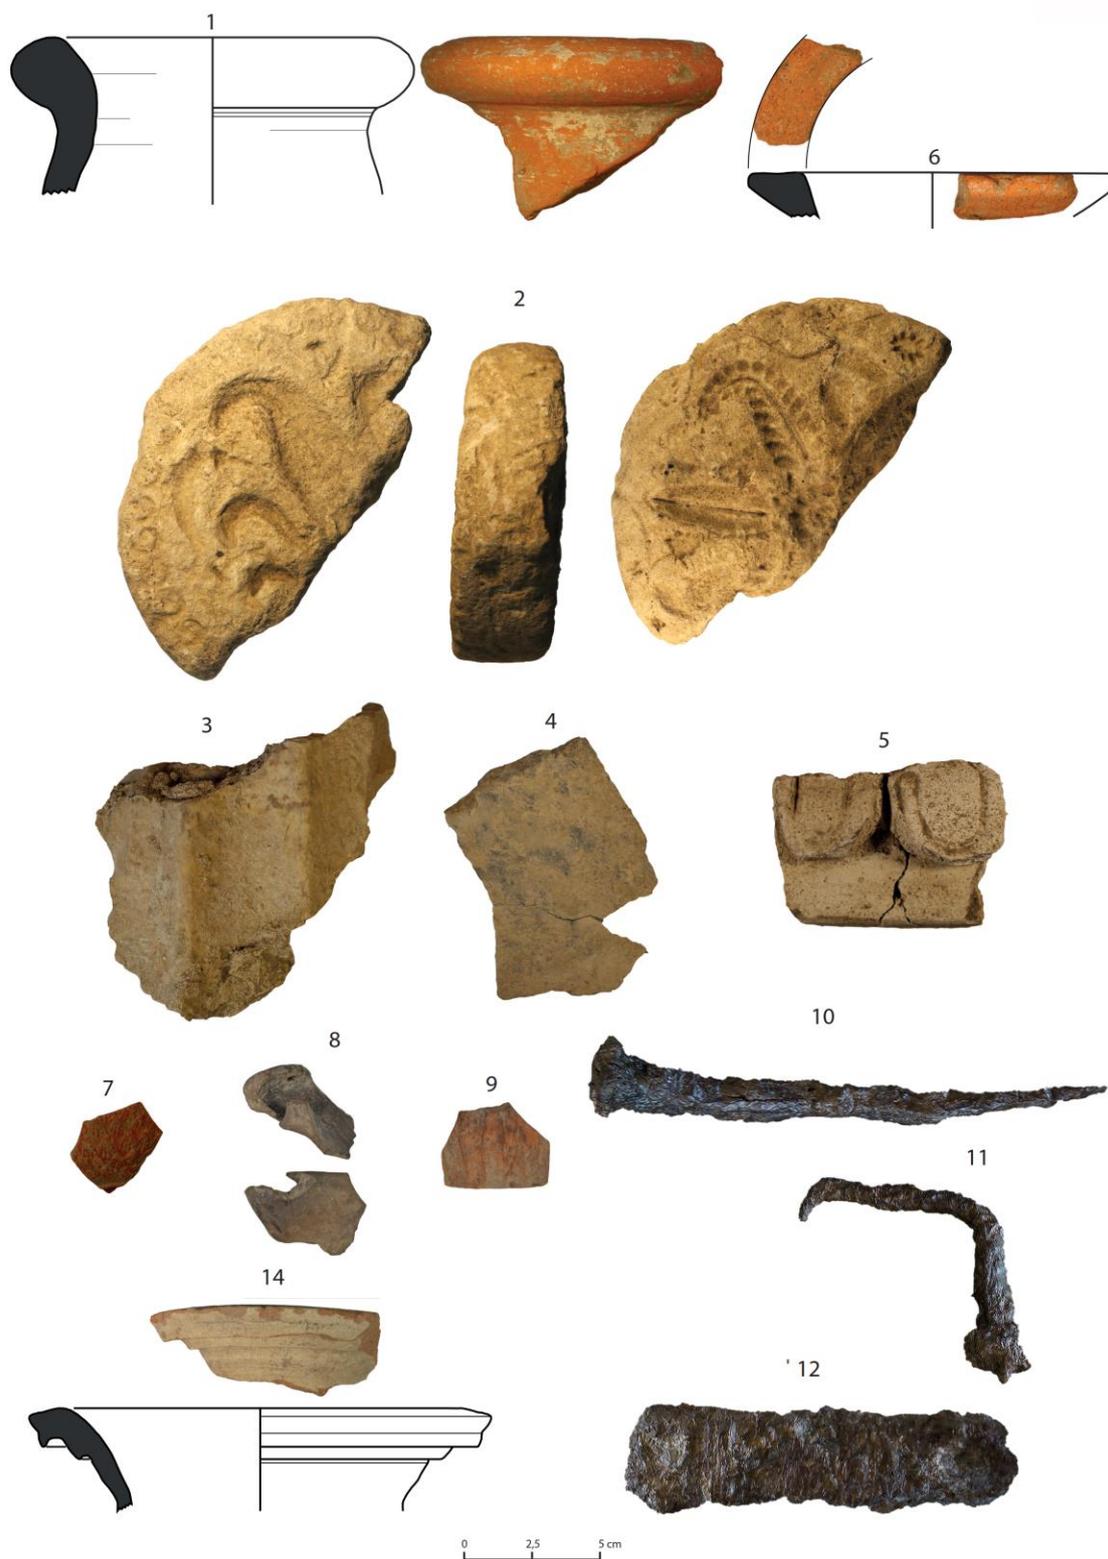
Fig. 29. Reperti (nn. 1-12, 14) dai contesti di scavo.

Dalle unità stratigrafiche relative al crollo (**24**, **70**, **73**, **75**, **79**) proviene poca ceramica diagnostica mista a materiale residuale più antico, che copre un ampio arco cronologico (dal III sec. a.C. al II d.C.) Da **24** un orlo di anfora africana tipo Ostia LIX (fig. 29: 1)<sup>37</sup> risalente al I sec. d.C. e alcuni frammenti non meglio identificabili (pareti e fondi) in sigillata italica, che abbassano la cronologia non oltre la prima metà del II sec. d.C., ma è necessario attendere il prosieguo delle ricerche per una cronologia più precisa. Fra i reperti più antichi (da **79**) poca ceramica residuale a vernice nera e un orlo di anfora greco-occidentale recente di III sec. a.C. (fig. 29: 6)<sup>38</sup>. Il crollo ha restituito anche un frammento di fusto di colonna in pietra calcarea con 3 scanalature (fig. 29: 3) e un oggetto in pietra (calcarenite) con decorazione su due facce a bassorilievo in stile floreale (fig. 29: 2). Si tratta forse di una matrice, ma l'esatta funzione e la datazione rimangono al momento indefiniti<sup>39</sup>.

La formazione di **81** potrebbe essere dovuta ad un incendio, tanto più che alcuni spezzoni di mattoni hanno superficie calcinata, spiegabile per effetto di combustione. Quanto alla cronologia, la ceramica pone la formazione dello strato non oltre la metà del I sec. a.C., data l'assenza di sigillata italica, documentata invece nei livelli superficiali sia dei nostri che degli scavi di Carettoni<sup>47</sup>. Prevalgono ceramiche comuni e da fuoco (tra cui anche qualche frammento di tegame a v. rossa interna di fabbrica campana)<sup>48</sup>; meno frequenti anfore (alcune ascrivibili alle produzioni MGS), ceramiche a v.n., a v. rossa di produzione siciliana e a bande, oltre a sporadica ceramica a pasta grigia; si segnalano un piccolo fr. di coppa megarese (fig. 29: 7), uno di lucerna a v.n. (fig. 29: 8), ed uno di coroplastica, con resti di pannello e tracce di pittura bruna (fig. 29: 9).

Rappresenta un *unicum* nel contesto alesino l'esemplare (fig. 29: 2) in pietra calcarea di forma discoidale, con decorazione impressa su entrambe le facce.

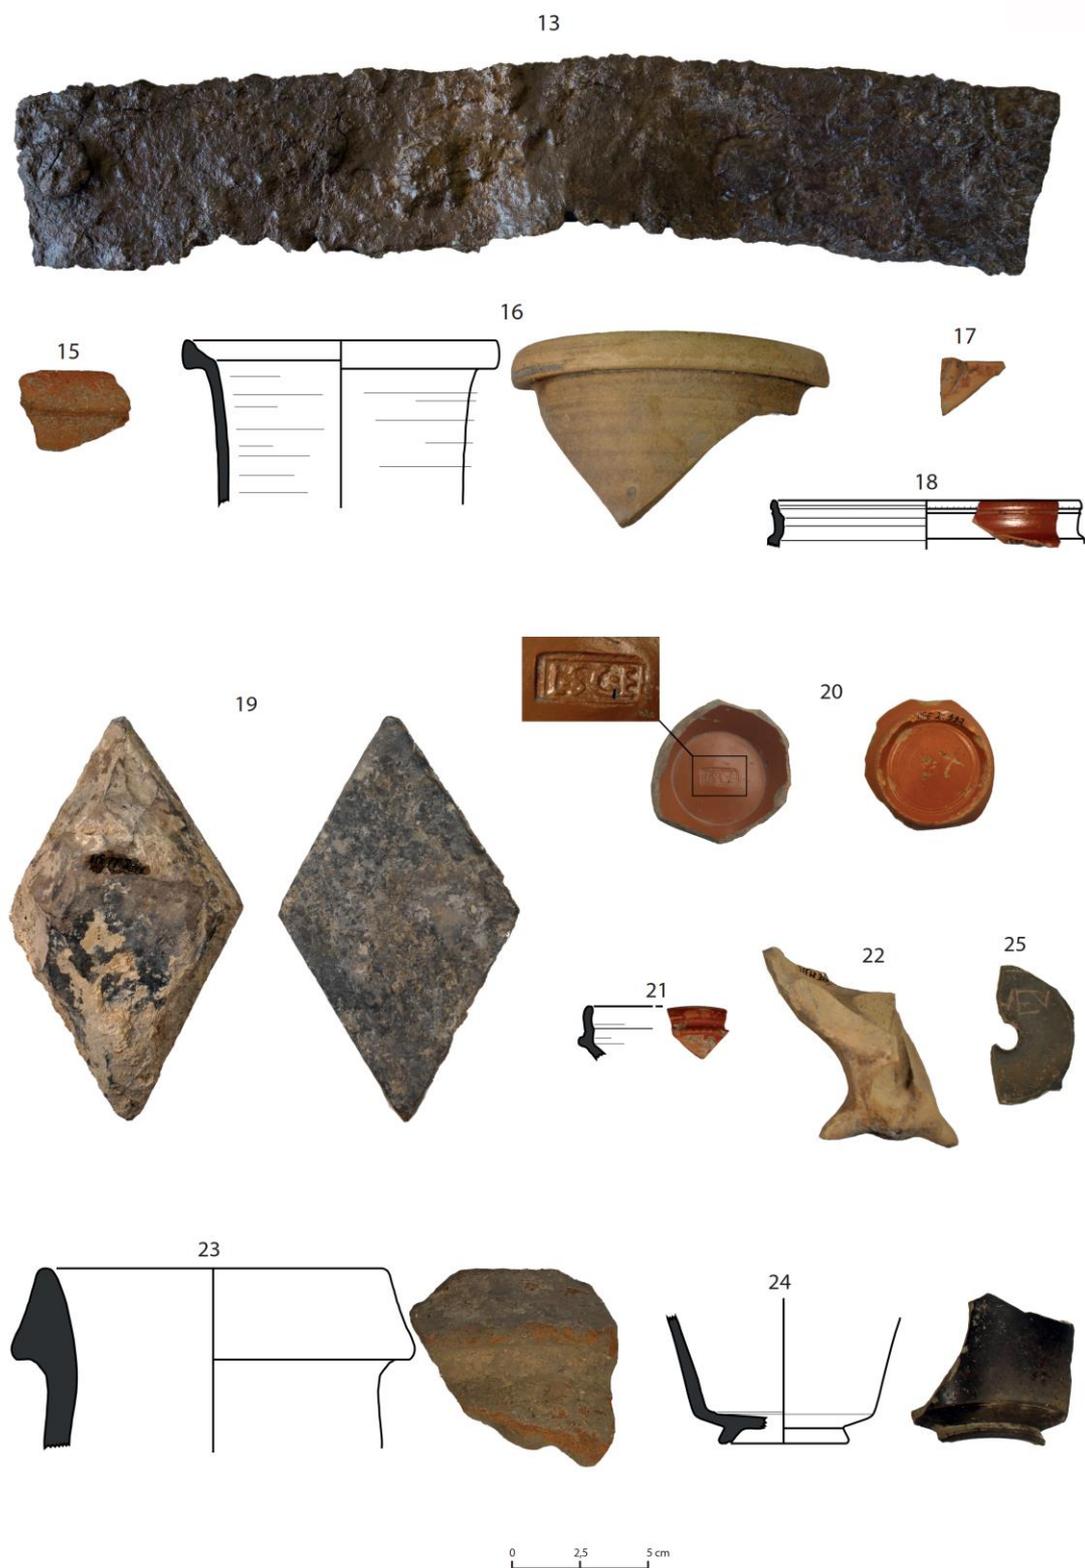
Fig. 30. Reperti (nn. 13, 15-25) dai contesti di scavo.

violaceo sovradipinte, che si inquadrano nelle produzioni ellenistiche delle Sicilia settentrionale<sup>87</sup>. Ad una cronologia più bassa (fine II - inizi I sec. a.C.) è riferibile infine un boccaletto (fig. 30: 24). Esigui i frammenti di ceramica a pasta grigia: una coppa, una scodella e uno *skyphos*.

Ben rappresentata è la classe delle **ceramiche a bande**, soprattutto dal riempimento della buca di palo **71** e dalla postierla. Prevalgono scodelle, brocche (fig. 30: 16) e brocchette. Si tratta di prodotti quasi certamente locali, che trovano di rado un puntuale confronto<sup>88</sup>. Come detto, le caratteristiche tecniche e formali corrispondono spesso a quelle della ceramica comune; la decorazione è limitata talvolta all'orlo e/o al terzo superiore dell'oggetto<sup>89</sup>.

Entrambe le aree restituiscono **lucerne**, per la maggior parte in pessimo stato di conservazione. Al pieno periodo ellenistico e tardo-ellenistico si riferiscono i manufatti a vernice nera che sono tra i più ricorrenti: si segnala il frammento di vasca (fig. 30: 25) caratterizzato da un'incisione post cottura "[ - ]VEV". Diversi sono gli esemplari acromi, mentre un solo frammento è sicuramente attribuibile ad una lucerna a vernice rossa (da **58**). Tra i reperti più tardi, una lucerna a volute (fig. 30: 17) di produzione italica (da **71**) e le produzioni siciliane, imitazione locale del tipo Corinth XVI, variamente riscontrate in territorio alesino<sup>94</sup>. Un solo frammento, raffigurante una testa di sileno, appartiene ad una lucerna con decorazione plastica (da **7**).
