Il relitto postmedievale di San Nicoletto (Lido di Venezia) accertamenti archeologici preliminari

Massimo Capulli

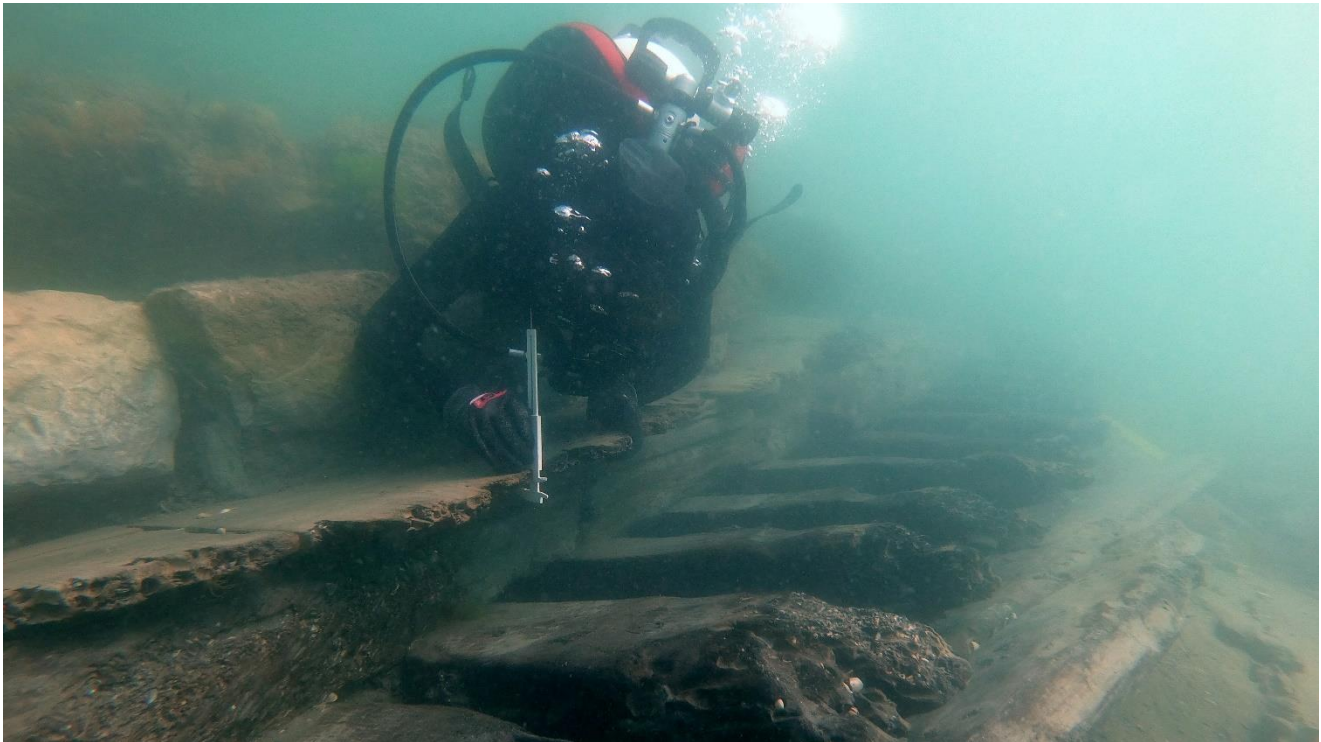
Fig. 4. S. Nicoletto. Misurazione diretta dello spessore del pagliolato (Foto di Massimo Capulli).

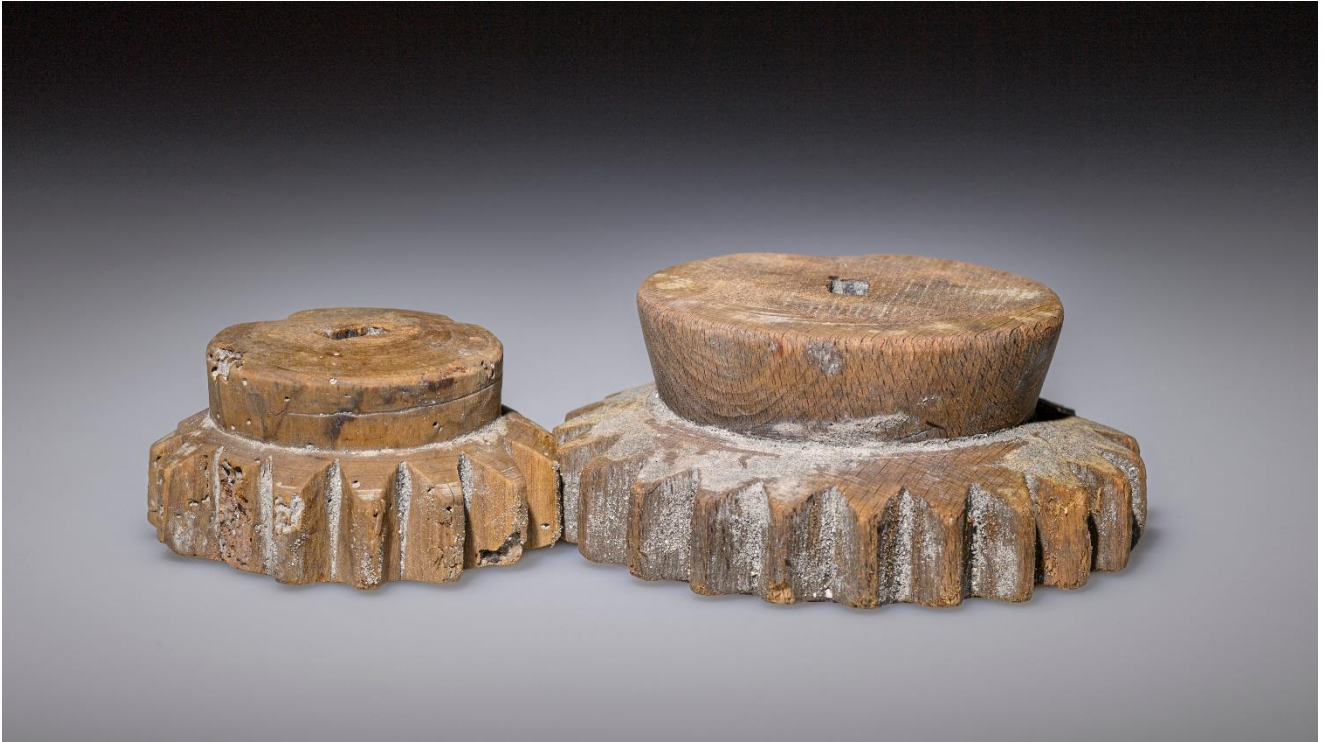
Fig. 6. S. Nicoletto. Ingranaggi lignei (Foto di Mirco Cusin).

Durante le operazioni di scavo sono stati recuperati anche una serie incoerente di altri manufatti, alcuni dei quali facenti sicuramente parte dell'armamento della nave, come una grande puleggia in legno (diametro 23,5x3,5 centimetri) trovata sotto il paramezzale a circa un metro dalla scassa sud-orientale (fig. 5: F), o degli ingranaggi, sempre lignei, individuati in prossimità di una catena concrezionata nel quadrante di dritta della prua. Segnatamente si tratta di due ruote dentate, che seppur di diverso diametro (nella maggiore 14 centimetri; nella più piccola 9,5 centimetri) sono tra di loro compatibili (fig. 6). Il fatto che siano state recuperate in zona prodiera e in prossimità di una catena farebbe supporre che possa trattarsi degli ingranaggi di un argano salpa ancora.
