Un insediamento rurale in via dell'Acqua Bullicante a Roma

Roberto Manigrasso

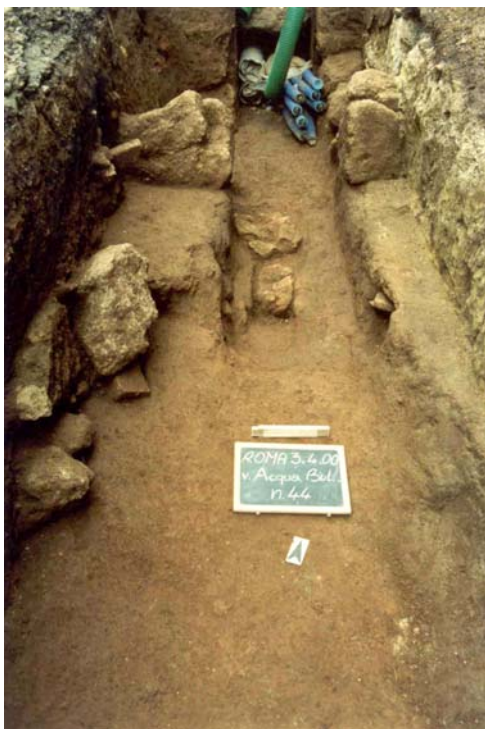
Fig. 3. I settore. A sinistra la crepidine nell'ambiente 1.

Nel settore I, si è rinvenuta un muro (figg. 3 e 6) realizzato in blocchi di Tufo lionato, disposti di taglio su un unico filare conservato, ed orientato NO/SE. Tale struttura insiste direttamente sul banco di pozzolane superiori che, sul lato esterno, risulta tagliato fino all'interfaccia del sottostante livello di Tufo lionato. Sembra trattarsi della fondazione in opera quadrata che doveva sostenere un elevato realizzato in opera a secco, come testimonierebbe il deposito di scapoli di tufo subito a SSO.

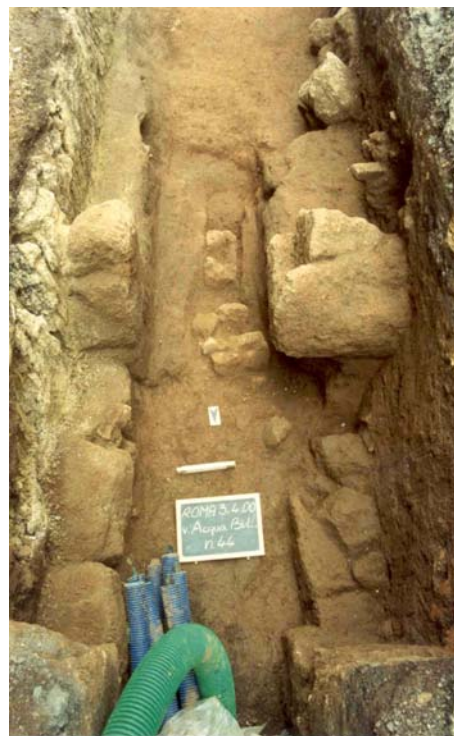
Fig. 6. I settore. Seconda fase costruttiva. A NE della struttura in blocchi si conserva lo spicco di un contrafforte.

Un sistema di canalizzazioni, anch'esso ricavato nello stesso banco garantiva il drenaggio all'interno dell'ambiente 1, che doveva essere almeno in parte a cielo aperto. L'imbocco di una prima canaletta (fig. 6) si trova nell'angolo ENE del vano. Con un dislivello di ca. cm 11, si raccordava ad una seconda canaletta tagliata ortogonalmente, nella fondazione della muratura, all'esterno dello stesso ambiente, nel banco naturale di tufo. La necessità di uno smaltimento idrico in questa parte del complesso è confermata dalla presenza di una crepidine risparmiata nel banco di pozzolana, lungo il limite interno ESE dello stesso ambiente.

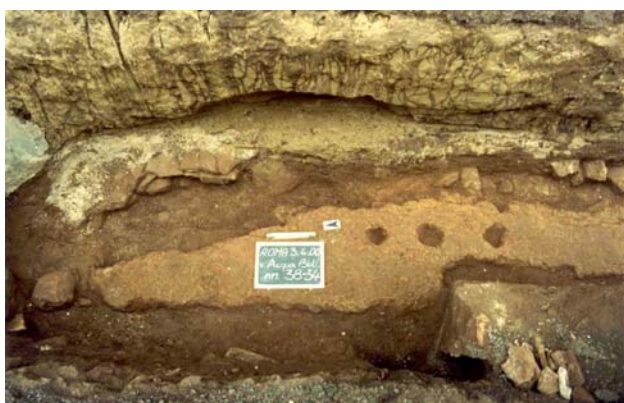
Fig. 4. III settore. I tre incassi allineati, possibili alloggiamenti di una struttura mobile.

In corrispondenza del condotto fognario moderno è affiorata la fondazione del setto divisorio tra gli ambienti 1 e 2 realizzata a sacco direttamente nel banco (fig. 4). Un saggio a ridosso di tale struttura nel pavimento dell'ambiente 1, ha rivelato un ulteriore taglio nel banco, ortogonale rispetto alla muratura e colmato con il materiale di cui è composto lo stesso rivestimento (fig. 12).

Dell'ambiente 2 sono state rinvenute le murature sui lati ESE e SSO, oltre a quella in comune con l'ambiente 1 (figg. 4-5). Della prima rimane lo spiccato del paramento in opera a secco di tufo e la relativa fondazione a sacco. Una struttura in spezzoni di tegole sembra inserita in questa fase o nella successiva nell'angolo NE dello stesso ambiente. Della muratura SSO un esiguo lacerto a secco s'imposta sulla fondazione a sacco. La pavimentazione è realizzata nella stessa tecnica di quella dell'ambiente 1 ma in modo più accurato, o forse solo meglio conservata perché non esposta agli agenti atmosferici.

Ad una fase successiva alla precedente è stata riferita una serie d'interventi sulle strutture fin qui descritte. Nel settore I, a ridosso del lato esterno della muratura sembra essere stata addossata una struttura in blocchi di tufo dopo che il piano di calpestio è stato rialzato con materiale di riporto (figg. 2 e 6). Probabilmente un dissesto del muro ha richiesto, oltre al suo consolidamento, anche l'abbandono del sistema di drenaggio. Nell'ambiente 2 sono stati documentati tre incassi quadrangolari ricavati nel pavimento, a ridosso della muratura, forse funzionali all'alloggiamento di una struttura mobile (fig. 4).

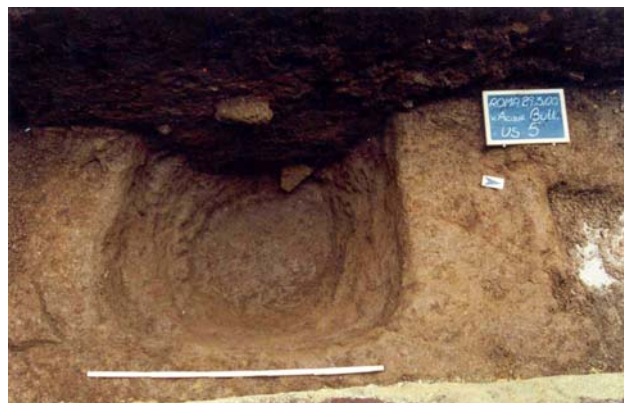
Fig. 7. I settore. Prima fase di spoliazione: taglio circolare nel pavimento per l'alloggiamento di un contenitore (pithos?).

Il profilo del pavimento è a doppia pendenza verso la canaletta e, in misura minore, in direzione dell'ambiente 2. Il punto più alto corrisponde al taglio pressoché circolare riferibile ad un contenitore di grandi dimensioni, forse un *pithos*, originariamente alloggiato al suo interno (fig. 7). Indicativi, a tal proposito, i due spezzoni di tegole, rinvenuti ancora in posto e disposti simmetricamente con la funzione di zeppe. A ridosso del lato ESE del taglio è visibile un altro taglio, forse relativo all'uso del grande contenitore. Nell'angolo NE di quest'ultimo, ben costipata nel battuto, è stata rinvenuta una coppetta integra in ceramica a vernice nera riconducibile al tipo Morel 2783f 1 (305-265 a.C.)³. Tale reperto, apparentemente *in situ*, fornisce un'indicazione cronologica per la costruzione del pavimento o del suo uso. Un grattatoio litico, con margine ritoccato ad arco di cerchio, seppur sporadico, costituisce invece l'indicatore di una frequentazione più antica della zona.

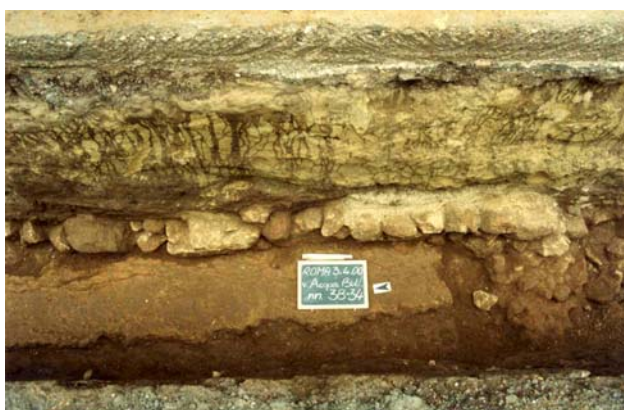
Fig. 5. III settore. Sul lato NO l'intervento di spoliazione sistematica della pavimentazione.

Nell'ambiente 2 la pavimentazione, sgombra dal materiale di crollo, è stata oggetto (già in antico?) di sistematica spoliazione (fig. 5); chiaramente riconoscibili lungo il bordo del taglio, le tracce dello strumento utilizzato, forse una piccozza. Altrettanto sistematica sembra essere la spoliazione dei blocchi del muro; anche qui sono facilmente visibili le tracce di lavorazione, sul posto, degli stessi (fig. 9). La presenza di due blocchi superstiti suggerisce l'interruzione dell'attività di estrazione, mirata probabilmente alla realizzazione di *cubilia*, come suggerisce la forma degli scapoli rinvenuti (fig. 9). Un consistente strato di materiale di riporto copriva l'intero contesto. I reperti all'interno di tale accumulo, in corrispondenza dei settori I-III, risalgono tutti ad epoca medio-repubblicana (fig. 8).

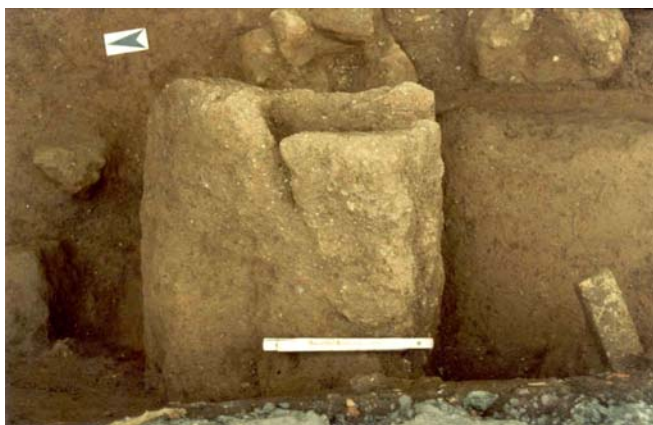
Fig. 9. I settore. Seconda fase di spoliazione: particolare dello scapolo tronco-piramidale estratto da uno dei blocchi superstiti.

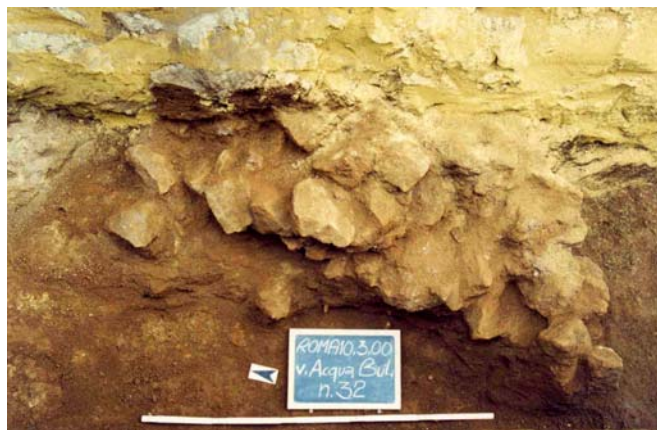
Fig. 10. IV settore. Terza fase costruttiva: lacerto di muratura a secco con *cubilia*.

In questa fase viene probabilmente colmato il dislivello originario. Presso il limite ESE dell'area è emersa una struttura muraria assai compromessa ma ancora abbastanza leggibile. Si tratta di un paramento a secco, realizzato con *cubilia* sbozzati in faccia vista (figg. 10-11), su fondazione a sacco, allestita nell'accumulo di materiale medio-repubblicano. Si può quindi attribuire la realizzazione di questa struttura ad un periodo compreso tra il II secolo a.C. e il I secolo d.C.

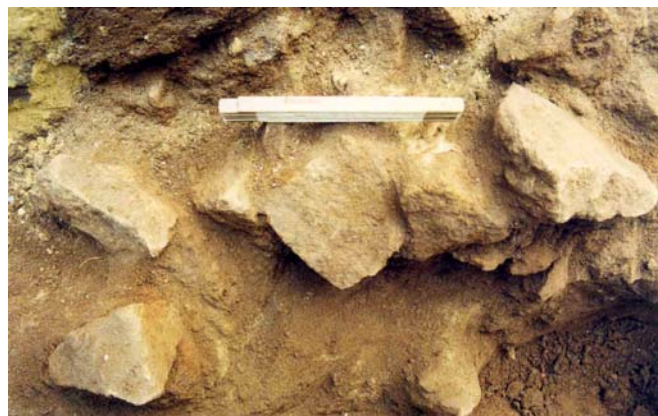
Fig. 11. IV settore. Terza fase costruttiva: particolare della muratura.
