San Gimignano (SI). La villa di Torraccia di Chiusi, località Aiano. Dati ed interpretazioni dalla V campagna di scavo, 2009

Marco Cavalieri - Giacomo Baldini - Marco D'Onofrio - Alessandra Giumlia-Mair - Nadia Montevecchi - Massimo Pianigiani - Sofia Ragazzini

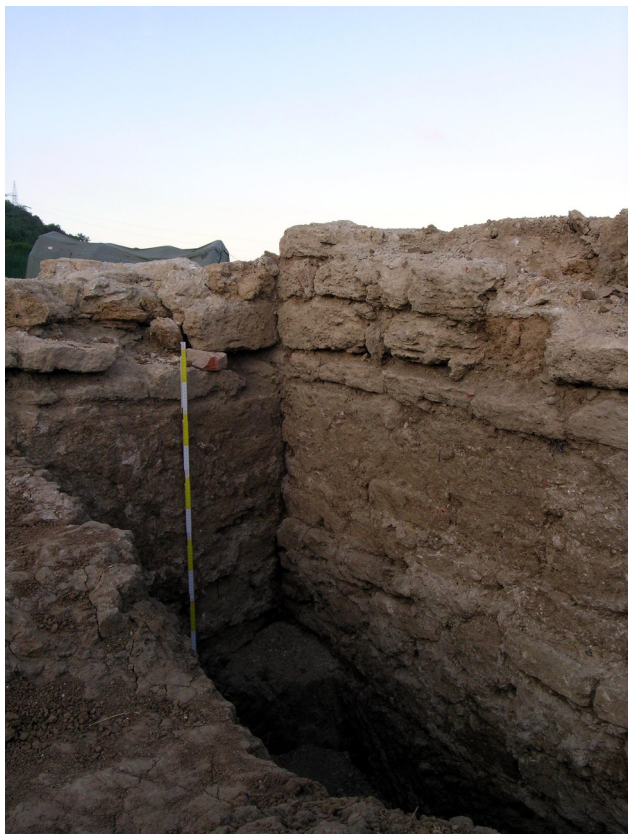
Fig. 2. Paramento esterno della muratura di fondazione dell'abside e del contiguo ambiente H.

Il Saggio 1 ha permesso di mettere in luce il paramento esterno della muratura di fondazione dell'abside e del contiguo ambiente H (fig. 2). Queste nuove evidenze hanno portato ad una conferma dell'ipotesi, già avanzata in precedenza, sulla pressoché totale appartenenza dell'elevato dell'abside alla successiva fase di ricostruzione e trasfor-

La muratura di fondazione dell'abside è costruita in fossa stretta, come dimostrano le caratteristiche materiali della muratura, con la superficie della faccia a vista pressoché interamente coperta dalla malta di allettamento rifluente e premuta contro la parete di terra della fossa stessa. I pochi elementi lapidei visibili risultano di travertino poroso; non è, invece, possibile identificare il tipo di lavorazione e finitura, e l'apparecchiatura della muratura. Lo sviluppo della fondazione dell'abside su questo fronte è di 116 cm.

La fondazione del vano H è anch'essa costruita entro una fossa stretta, come risulta chiaro dalla malta rifluente premuta contro le pareti di terra della fossa. È costituita da materiale spaccato o molto sommariamente sbizzato, organizzato su filari fortemente irregolari con un impiego molto abbondante di zeppe. La malta, ad una analisi macroscopica, ha una componente granulometrica piuttosto grossolana con pillori di fiume, al contrario di quella riscontrata nella fondazione della contigua abside. Un lacerto di malta di stuccatura con tracce di lisciatura anche se non troppo curata, marca l'inizio dell'elevato.

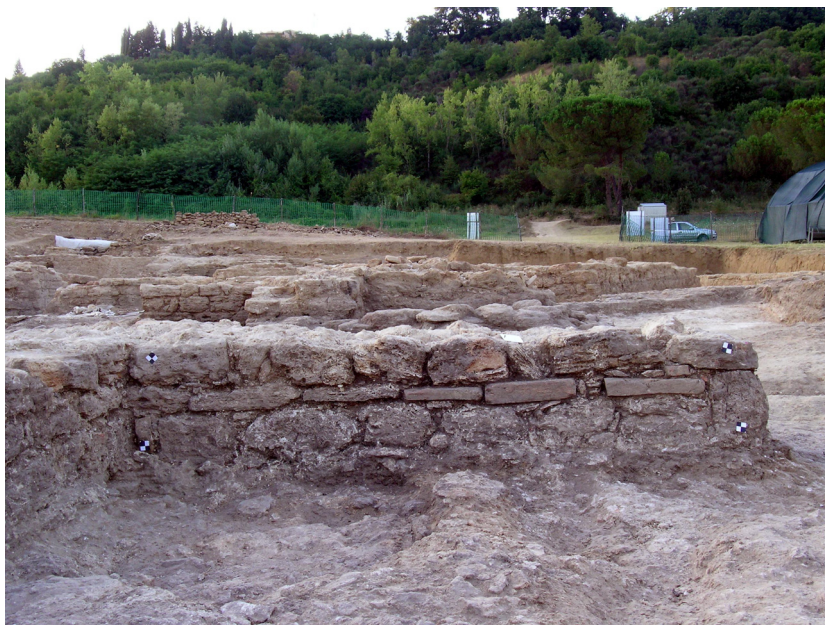
Fig. 4. Vano S: la struttura muraria, da un punto di vista costruttivo, risulta particolarmente interessante, presentandosi come un unicum all'interno del panorama tipologico sin ora emerso in villa. Essa infatti mostra, insieme al riutilizzo significativo di mattoni e laterizi.

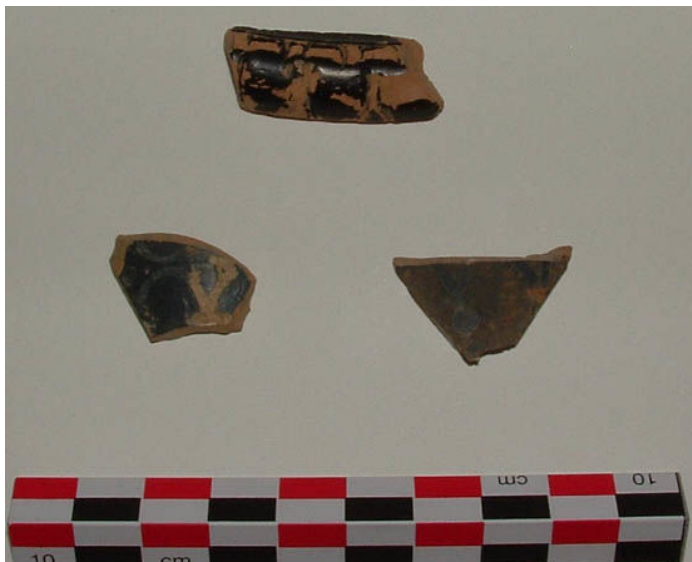
Fig. 5. Ceramica etrusca a vernice nera: frammenti di krateriskoi (prima metà del III sec. a.C.).

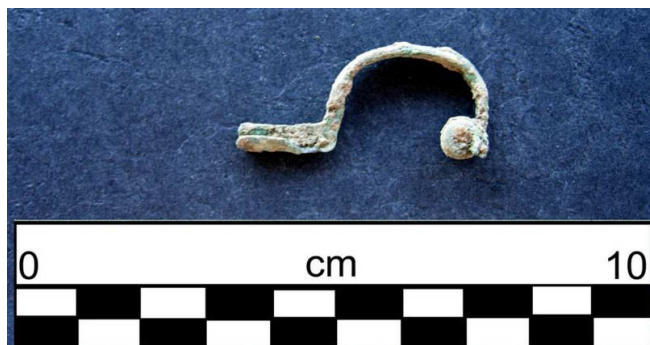
Fig. 6. Fibula enea di fine VII sec. a.C.

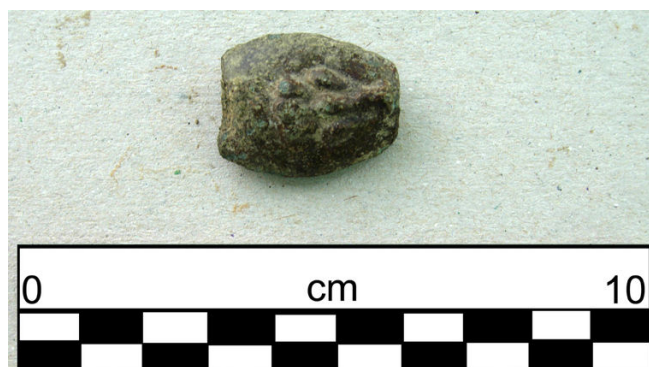
Fig. 7. Aes grave della serie ovale di emissione volsiniese (inizi III sec. a.C.).

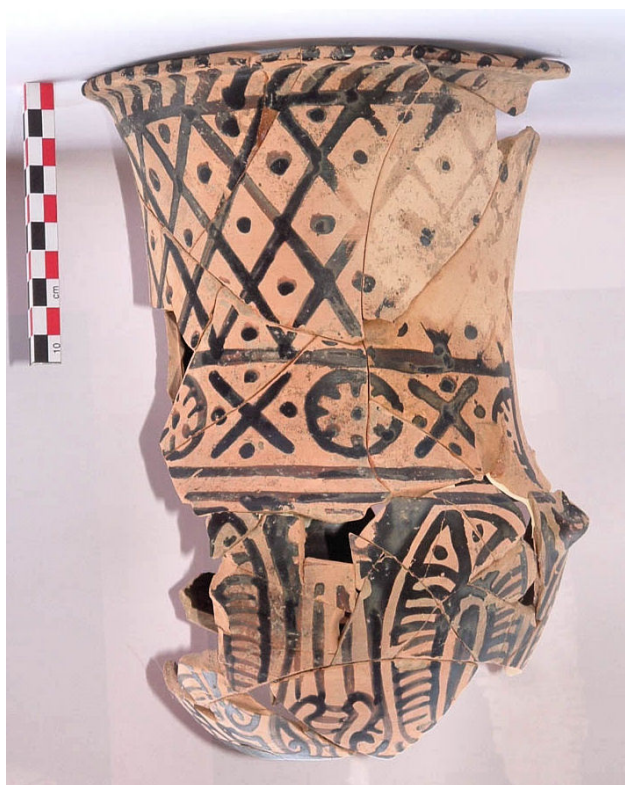
Fig. 8. Ceramica etrusca a figure rosse: kelebe volterrana (fine IV - inizi III sec. a.C.).

¹⁶ Per esempio la *kelebe* suddetta è stata rinvenuta in numerosi frammenti in tutta la parte occidentale dell'area.

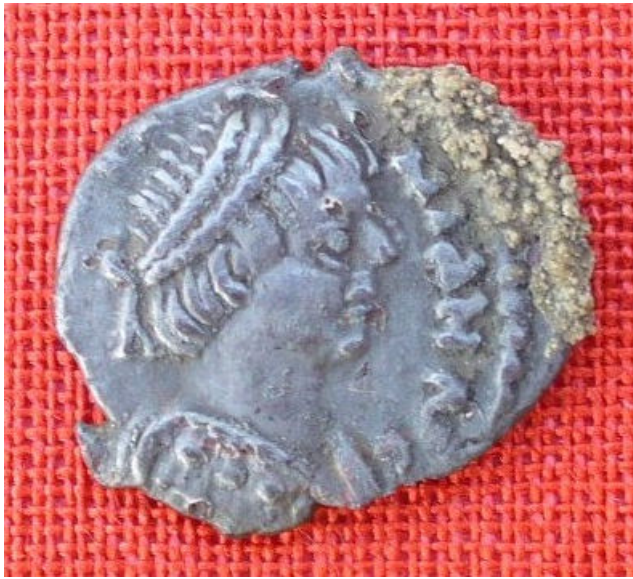
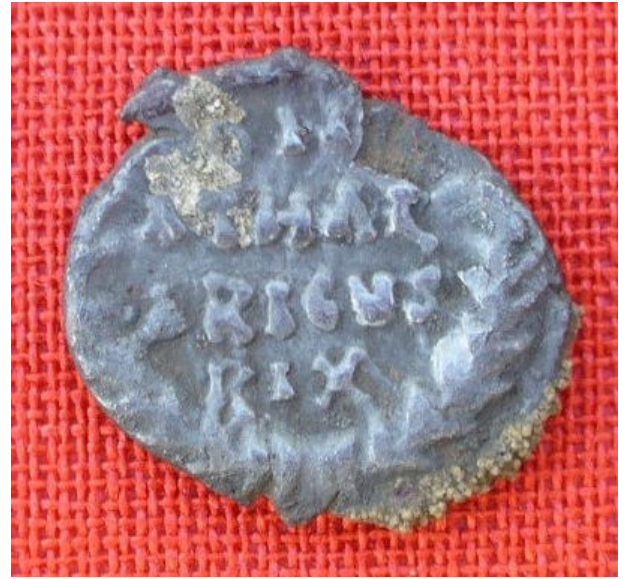
Figg. 9-10. D/R, AR ¼ di siliqua in cui compare al dritto il busto loricato e drappeggiato di Giustiniano I con la legenda NIAN, al rovescio la legenda DN ATHAL ARICUS RIX racchiusa in una ghirlanda.

Durante la campagna di scavo 2009 è stata recuperata anche l'unica moneta d'argento rinvenuta sul sito. Si tratta di $\frac{1}{4}$ di siliqua del diametro di 9 mm e del peso di 0,7 g, che si distingue particolarmente per il suo ottimo stato di conservazione (figg. 9-10). Al dritto compare il busto loricato e drappeggiato di Giustiniano I con legenda [...]NIAN, mentre al rovescio la legenda DN ATHAL ARICVS RIX racchiusa in una corona. Si tratta molto chiaramente di un'emissione ostrogota realizzata da Atalarico per Giustiniano I, databile esattamente tra il 527 e il 534 d.C., che trova confronti diretti nel ripostiglio di monete rinvenuto a Pava (SI)¹⁸.

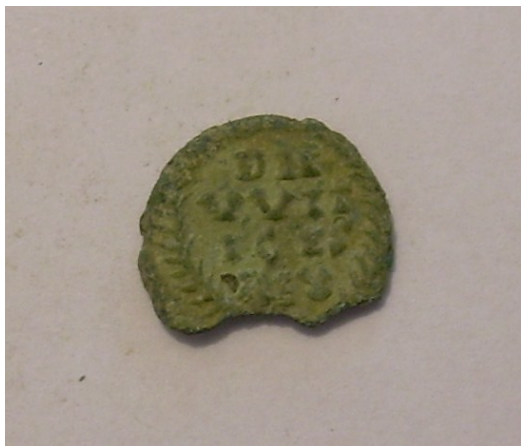
Fig. 11. R di una moneta in bronzo presentante la legenda DN VVIT ICES REX racchiusa in una ghirlanda e databile tra il 536 e il 540 d.C.

Ugualmente alle emissioni ostrogote ci riporta un ulteriore esemplare in bronzo, una moneta del diametro di 14 mm e del peso di 2,1 g. Il dritto risulta illeggibile, ma al rovescio compare la legenda DN VVIT ICES REX racchiusa in una ghirlanda (fig. 11). Si tratta di un'emissione di Vitige per Giustiniano I databile tra il 536 e il 540 d.C., che trova confronti diretti in esemplari rinvenuti nel ripostiglio di Pava (SI), con la sola differenza nell'uso del materiale di coniazione che a Pava, per queste serie monetali, risulta essere l'oro o l'argento, mentre ad Aiano-Torraccia di Chiusi compare un solo esemplare di bronzo¹⁹.

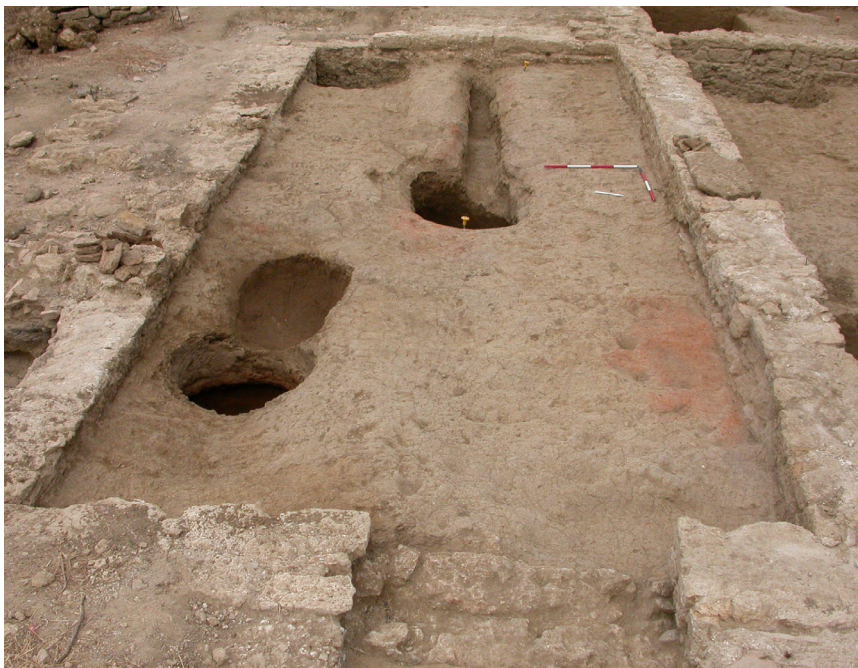
Fig. 15. Vano B fotografato da est: si notino le evidenze negative degli apprestamenti siderurgici.

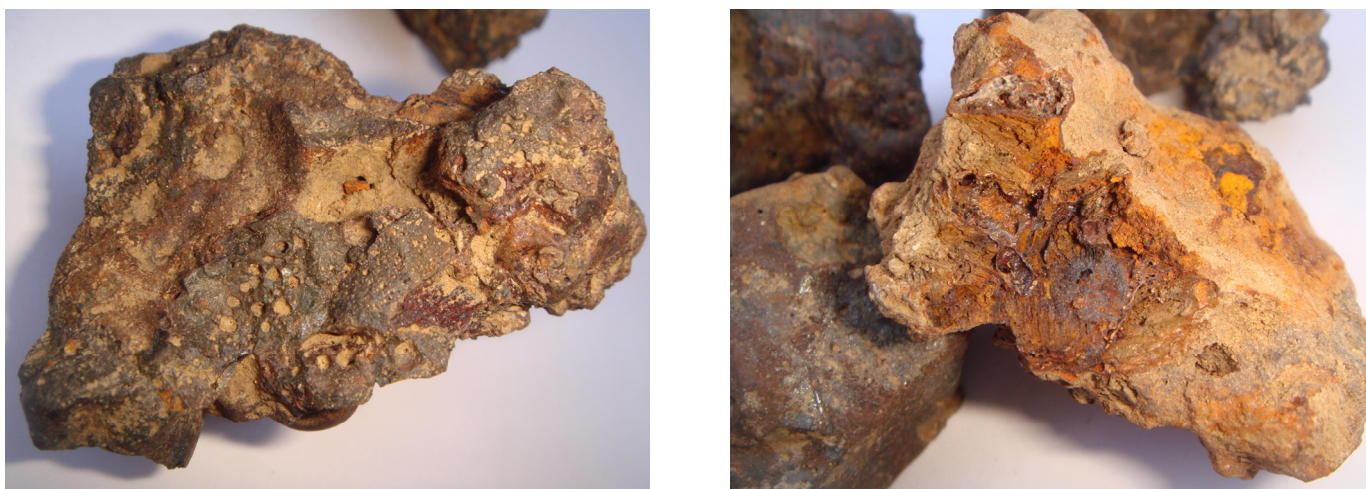
Figg. 16-17. Scoria di lavorazione del ferro allo stato di rinvenimento e sezionata per le analisi in laboratorio.

Nella maggior parte dei casi si tratta di scorie a calotta, prodotte dal fabbro ferraio durante la lavorazione di barre di ferro grezzo, di semilavorati oppure di oggetti per riciclaggio: manufatti in ferro rotti, resi inservibili dalla corrosione o semplicemente al momento considerati inutili.

Ulteriori indagini sono ancora in corso per determinare le percentuali di ferro nelle varie zone delle scorie a calotta e degli elementi presenti nei diversi resti analizzati (figg. 16 e 17).

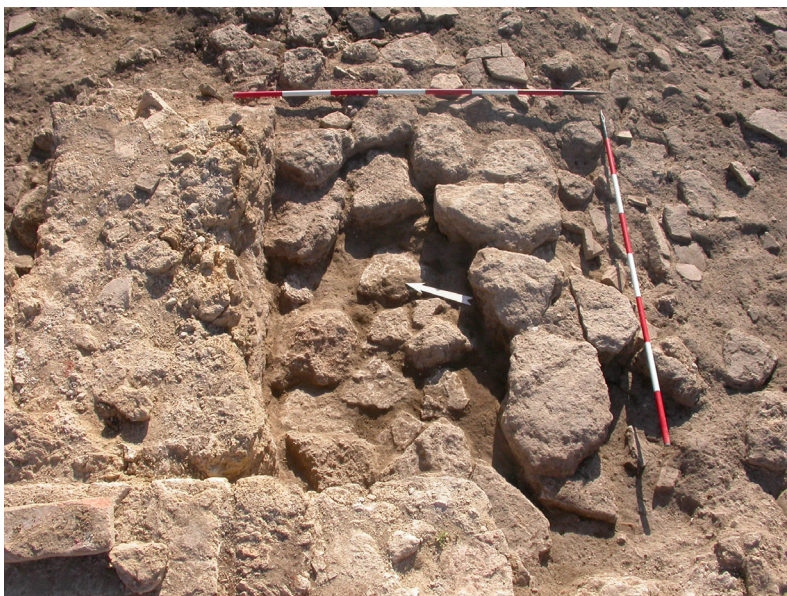
Fig. 19. Area 5000 est, struttura circolare in pietra (US 5026).

Nell'angolo nord-ovest dell'area 5000 est, appoggiata alle USM 2627 e 2626, si è riportata alla luce una struttura circolare formata da pietre piatte arrotondate, atte alla lavorazione di manufatti anche di notevole misura (fig. 19): l'interno, privo di pietre, era colmato con uno strato giallastro, anch'esso argilloso, denominato US 5020. La struttura è stata interpretata ipoteticamente come una grande forgia: essa presenta una notevole altezza ed anche un possibile apprestamento per l'inserimento di mantici, nonché uno spazio interno, in origine libero, atto al contenimento della brace. Essa, tuttavia, non mostra alcun segno d'uso. L'apparente diversa natura edilizia rispetto agli apprestamenti del vano B farebbe propendere per una datazione ad un periodo più tardo rispetto alle strutture siderurgiche succitate. L'ipotesi troverebbe conferma nel fatto che la forgia non è mai stata usata, datandosi all'ultimissima fase di impiego degli impianti.

Una seconda ipotesi, tuttavia, farebbe pensare ad una contemporaneità d'uso tra le strutture all'interno del vano B e quella scoperta quest'anno: l'impiego, in effetti, potrebbe essere stato condizionato dalla stagione. In tal caso nel vano B si sarebbe lavorato nella stagione fredda, mentre nell'area 5000 est, durante quella estiva, allorquando si sarebbe operato all'ombra di una semplice tettoia straminea.

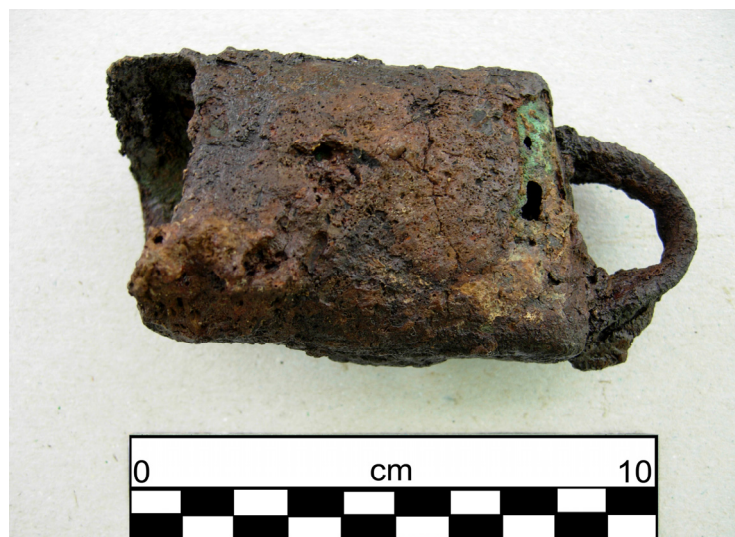
Fig. 20. Campanacci in ferro di probabile produzione locale.

Già nella campagna del 2006 si erano rinvenuti dei campanacci in ferro, sottoposti ad analisi archeometrica. Queste hanno mostrato trattarsi di manufatti in origine rifiniti con cura e martellati in forma con perizia (fig. 20). Il materiale è semplice ferro dolce, malleabile e con un basso contenuto di carbonio. La lunga permanenza nel terreno ha fortemente alterato la struttura metallografica che risulta molto corrosa: ciononostante l'esame condotto per mezzo di strumenti ottici ha permesso di riconoscere la fattura curata degli oggetti.

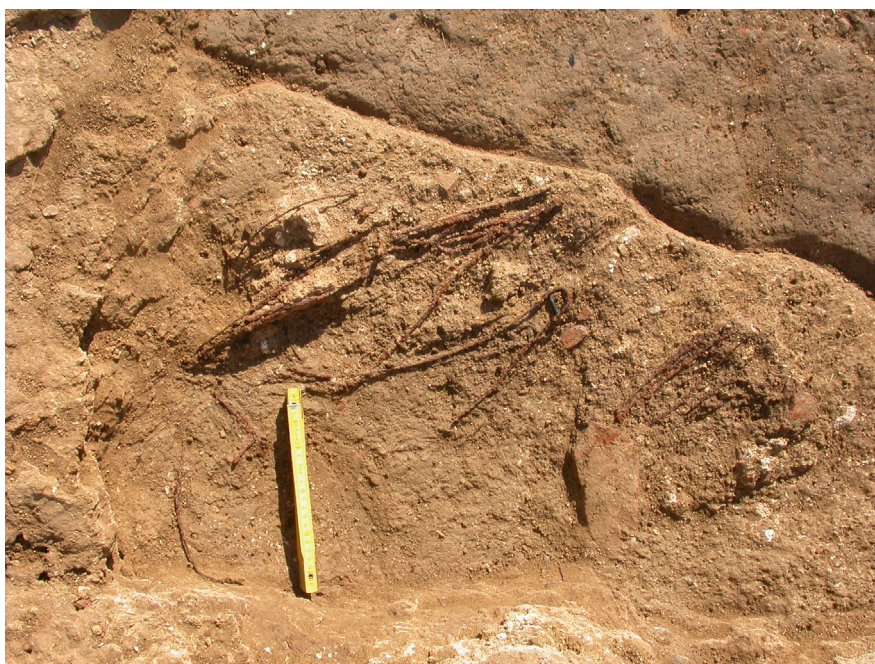
Fig. 21. Baquettes in ferro, rinvenute sul letto di sabbia all'interno del vano B.

Le sottili barrette in ferro, rinvenute sul letto di sabbia all'interno del vano B (fig. 21) sono purtroppo molto corrosive e fino ad ora, a causa della forte ossidazione, e nonostante vari tentativi, non è stato possibile ottenere una metallografia della struttura interna. È tuttavia evidente che l'artigiano che le ha prodotte era molto abile: non era infatti semplice

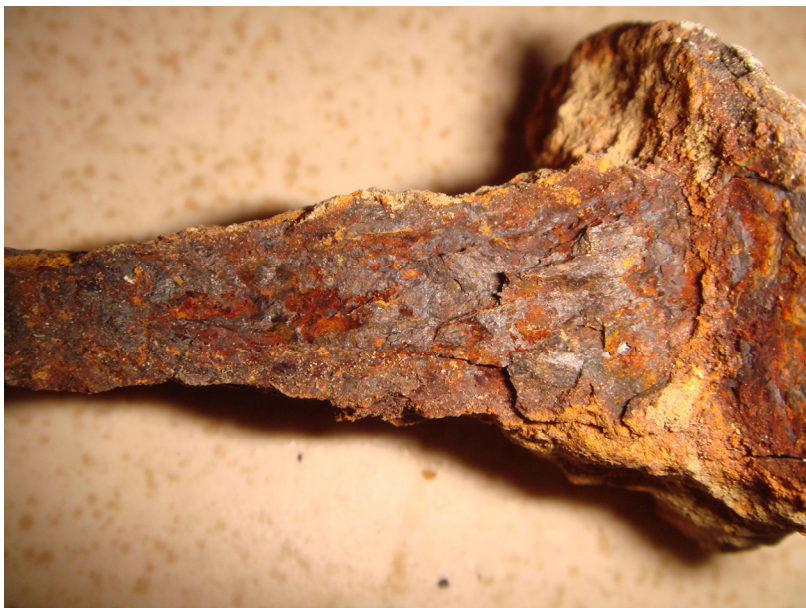
Fig. 22. Struttura interna ripiegata dei chiodi in ferro rinvenuti in villa.

Anche tre grandi chiodi di misure diverse, recuperati sullo scavo, sono stati analizzati in dettaglio. L'esame della loro sezione ha mostrato che la struttura, ora fortemente corrosa, contiene un'alta percentuale (intorno al 15-20%) di scorie silicatiche in forma di fibre allungate (fig. 22). Questo fatto indica che per la manifattura dei grossi chiodi è stato impiegato un ferro sommariamente purificato, ma martellato e ripiegato su se stesso più volte, in modo da ottenere inclusioni lungo tutta la struttura del chiodo.

Gli artigiani del ferro sapevano, grazie all'esperienza, che resti di scorie all'interno del ferro, lavorato al calore bianco, rendevano la struttura più dura e resistente, anche alla corrosione. I silicati delle scorie, infatti, dopo il raffreddamento divengono durissimi e sono quasi indistruttibili. I chiodi prodotti in questo modo non possono essere usati su materiali più duri del legno: a tal proposito, in effetti, gli esemplari di Aiano-Torraccia di Chiusi sembrerebbero essere stati impiegati per carpenteria, ambito per il quale il loro tipo di lavorazione risultava il più adatto. Non è possibile, poi, datare i chiodi dal tipo di lavorazione che potrebbe bene risalire anche ad età romana; quanto resta fuor di dubbio, ancora una volta, è l'abilità degli artigiani che li hanno prodotti.
