Castel Pizigolo, comune di Toano (RE). Campagne di scavo 2015 e 2016

Nicola Mancassola

This paper presents the results of two different campaigns of archaeological excavations (August 2015 and August 2016) in the medieval castle of Castel Pizigolo (Toano, RE) conducted by Alma Mater Studiorum, University of Bologna, Department of History and Cultures. This research brought to light a tower, a church and a building, and helped us to define and understand the topography of the settlement. Moreover, the archaeological excavations have highlighted the chronology of the castle, from XII to XV century, with former phases of IX-X century

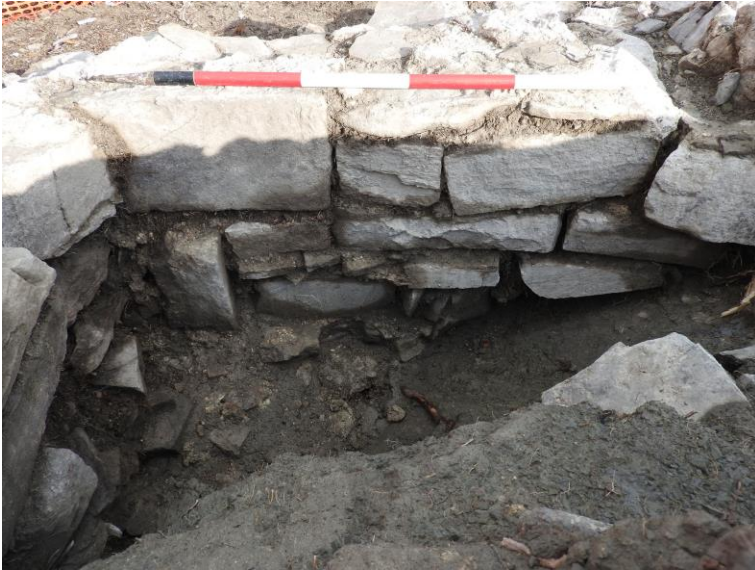
Fig. 5. Area 1000, paramento del corso a vista e fondazione di un perimetrale (104) della chiesa.

Della più antica fase della chiesa si sono conservati tre perimetrali (103, 104, 105) (Tav. 3). Il lato occidentale si conserva integralmente, i lati meridionale e settentrionale solo in parte, mentre, a causa delle successive opere di restauro/ripristino, non rimane traccia del perimetrale orientale⁷.

Da un punto di vista costruttivo, la struttura si adattò alla morfologia irregolare della roccia, impostandosi direttamente sulla stessa (1301). Quando questo non fu possibile si ricorse ad una fondazione non a vista (fig. 5), procedendo con la realizzazione della fossa (1003) nel terreno naturale (1008). Al fondo della fossa, nei punti in cui il terreno dovette risultare meno stabile, si realizzò un vespaio in pietre frammisto a malta (1005), come nell'angolo nord-occidentale dell'edificio.

Nella parte fuori terra i perimetrali appaiono omogenei tra loro e sono caratterizzati dalla presenza di filari con corsi dall'altezza regolare, composti da grandi blocchi riquadrati tramite una rifinitura a scalpello e una spianatura delle facce a vista con una subbia a punta fine.

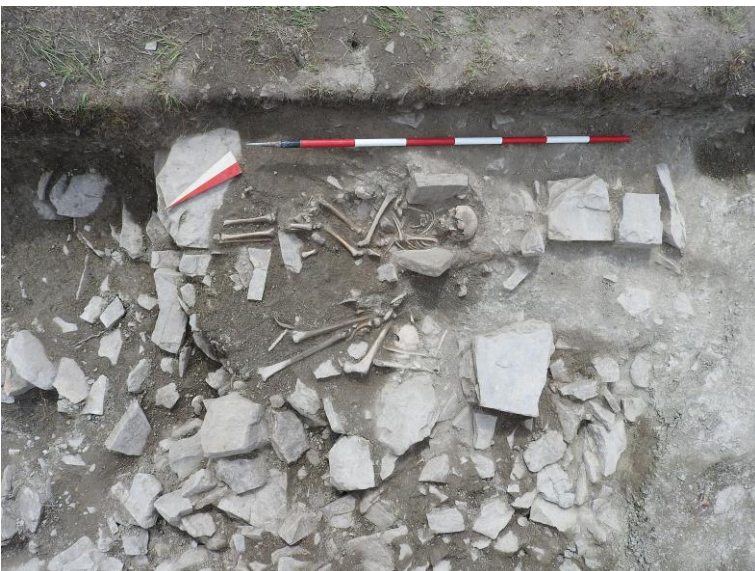
Fig. 6. Area 1000, sepoltura di un bambino depresso sul fianco (sepoltura 1).

In fase con la chiesa sono una serie di sepolture che si collocano all'esterno del perimetrale meridionale, sia dove questo si è ancora conservato, sia nel suo ideale proseguimento verso est. Particolarmente significative sono alcune inumazioni addossate l'una vicino all'altra. La più recente di queste apparteneva ad un bambino sepolto su di un fianco (sepoltura 1) (fig. 6). Della struttura tombale rimanevano poche tracce, tuttavia la presenza di due lastre poste in verticale ai lati del cranio suggerisce una possibile struttura a cassa litica. Tale sepoltura tagliava una precedente inumazione sempre di bambino di cui si conservano solo gli arti inferiori (sepoltura 2). Entrambe le deposizioni si impostavano su di una struttura formata da pietre legate a secco (1332), forse ascrivibile ad una più antica tomba.

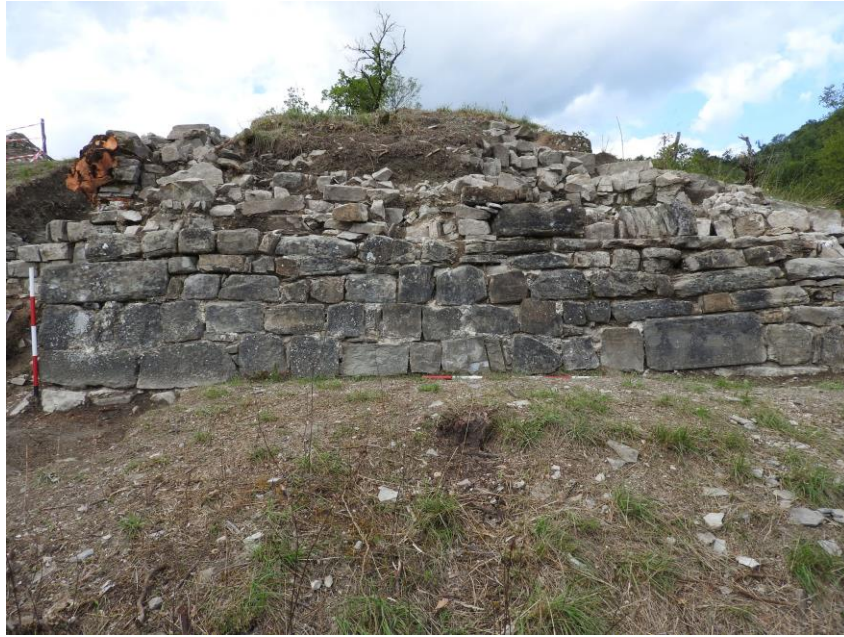
Fig. 7. Area 1000, parte terminale dell'abside (101) ascrivibile all'ultimo restauro della chiesa.

La prima chiesa, nei secoli finali del medioevo, dovette subire importanti lavori di restauro che portarono al completo rifacimento della zona absidale (in forma rettangolare⁹) e di parte dei perimetrali ad essa connessi (**101** e **102**). (Tav. 4). Posto al termine dell'andamento naturale del colle, la parte terminale della nuova abside (**101**) assolse anche la funzione di terrazzamento come testimoniano sia la leggera inclinazione "a scarpa", sia la particolare tecnica costruttiva¹⁰ (fig. 7). Privo di filo interno, parzialmente alloggiato in un taglio della roccia naturale, fu realizzato appoggiandosi a delle pietre di medio grandi dimensioni (**1202**) (fig. 8) utilizzate per colmare l'irregolarità della morfologia naturale della roccia presente in sito (**1230**). Il paramento esterno presenta filari suborizzontali. I corsi hanno un'altezza grossomodo omogenea, spesso ottenuta per mezzo di zeppe o scaglie litiche di piccole dimensioni. Da sottolineare come i blocchi di dimensioni maggiori sembrerebbero essere frutto di reimpiego, probabilmente dalla stessa chiesa precedente, dato che alcuni paiono riferibili ad una struttura semicircolare (abside?). Il restante perimetrale (**102**), non avendo funzione di terrapieno, si presenta più regolare appoggiandosi anch'esso ad uno strato di pietre di medio e grandi dimensioni (**1308**) volte a colmare i dislivelli della roccia naturale¹¹.

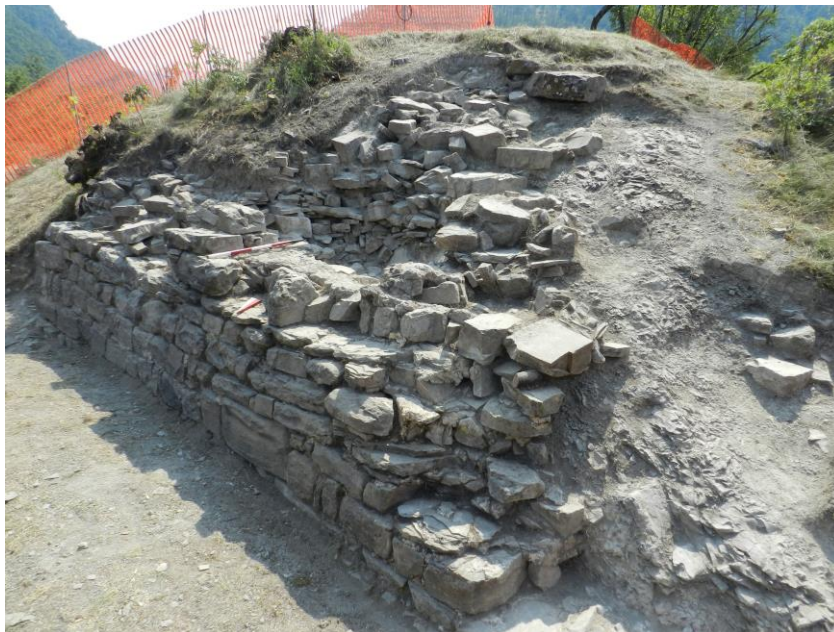
Fig. 8. Area 1000, massicciata di pietre (1202) su cui fu costruita la parte terminale dell'abside rettangolare (101).

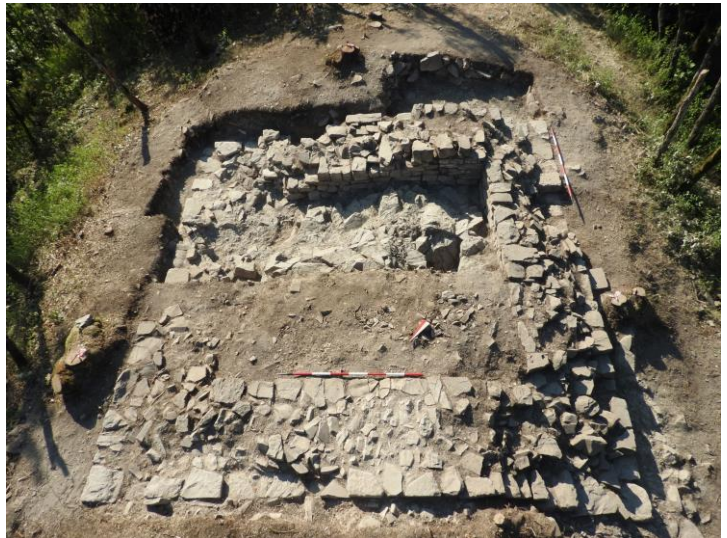
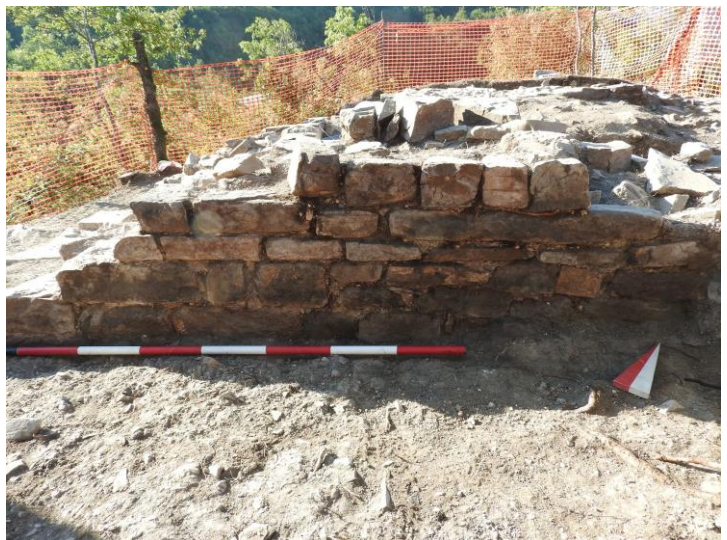
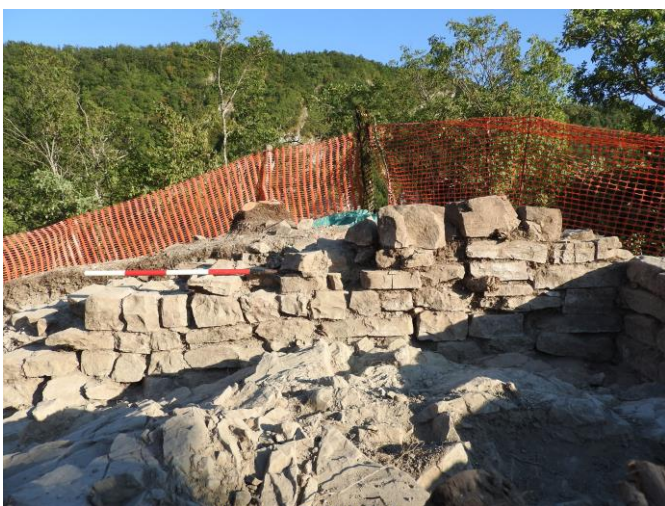
Fig. 12. Area 3000, Settore Omega, paramento interno di un perimetrale (301) della torre, che risulta più irregolare a causa delle radici di alcuni alberi.

All'esterno della torre, una volta asportato lo strato di crollo, si è messo in luce il piano di calpestio formato da terreno compatto frammisto a piccoli grumi di cale e carboni (3018). In pianta la torre si presenta come una struttura quadrata della larghezza di 5,80 metri, mentre lo spessore dei muri si attesta attorno ai 120 cm per uno spazio interno di circa 21 mq (fig. 10). I muri (301, 302, 303, 304) sono realizzate in bozze di dimensioni variabili (da medie a piccole) messe in opera in filari suborizzontali che di frequente si sdoppiano. Sono impiegate sia bozzette quadrangolari, sia elementi litici di scarso spessore. Il risultato è la creazione di corsi con altezze significativamente differenti (figg. 11, 12 e 13).

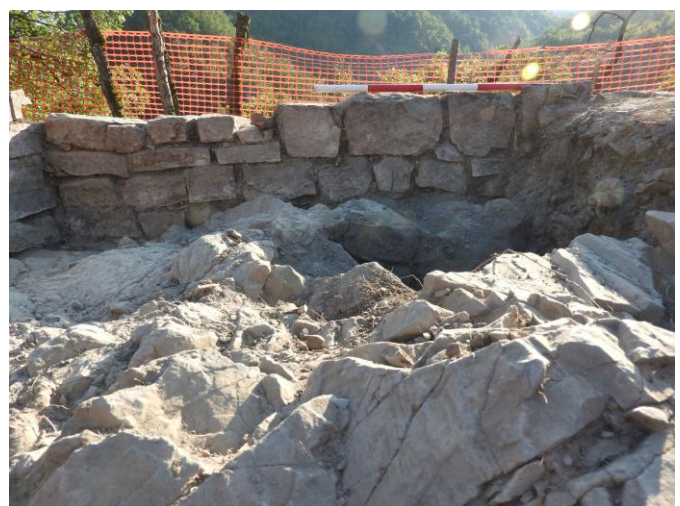
Fig. 13. Area 3000, Settore Omega, paramento interno di un perimetrale (301) della torre, dove è visibile lo sdoppiamento dei giunti.

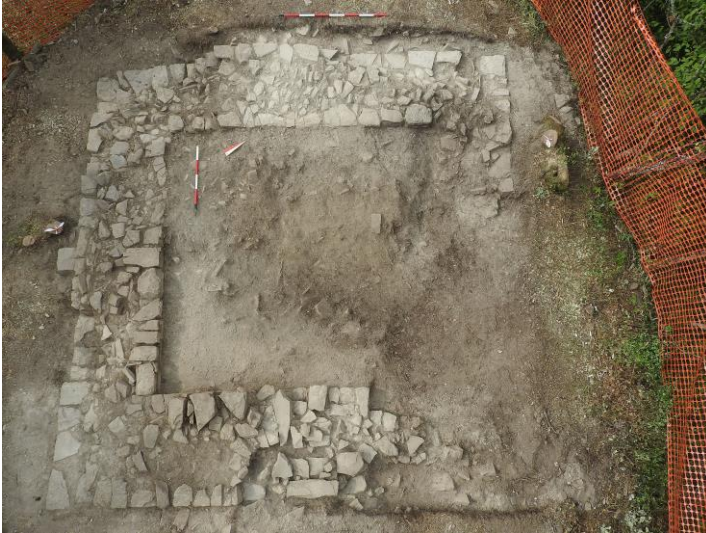
Fig. 14. Area 3000, Settore Omega, visione d'insieme degli strati interni ascrivibili alla fase di demolizione della torre.

La torre di età medievale al momento del suo abbandono fu demolita intenzionalmente come indica un intervento di rasatura dei muri. Il livello della demolizione risulta costante su tre dei quattro lati dell'edificio, mentre buona parte del perimetrale orientale (304) e un piccolo lacerato di quello meridionale (301) furono asportati fino alle fondazioni, sebbene non sia del tutto da escludere che ciò sia dovuto a fenomeni post deposizionali, quali la crescita di alberi sui resti del muro uniti a piccoli smottamenti del terreno conseguenti alla marcata erosione delle acque piovane (fig. 14).

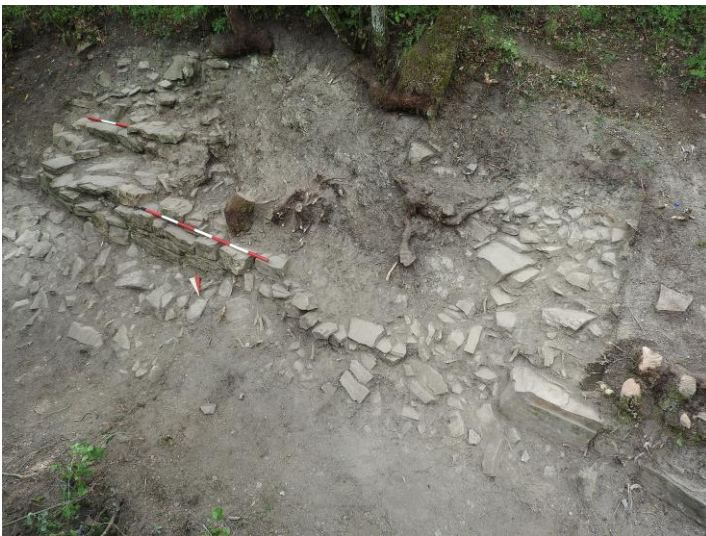
Fig. 15. Area 3000, Settore Alfa, visione d'insieme.

Lungo i versanti del colle su cui sorgeva la torre una ricognizione di superficie ha posto in luce all'interno del bosco, sul versante orientale, un muro quasi completamente coperto da arbusti ed erba. In prima battuta si è dunque proceduto alla pulizia dell'area e, in un successivo momento, si è asportata la cotica superficiale di humus in modo da poter comprendere meglio la struttura individuata (fig. 15).

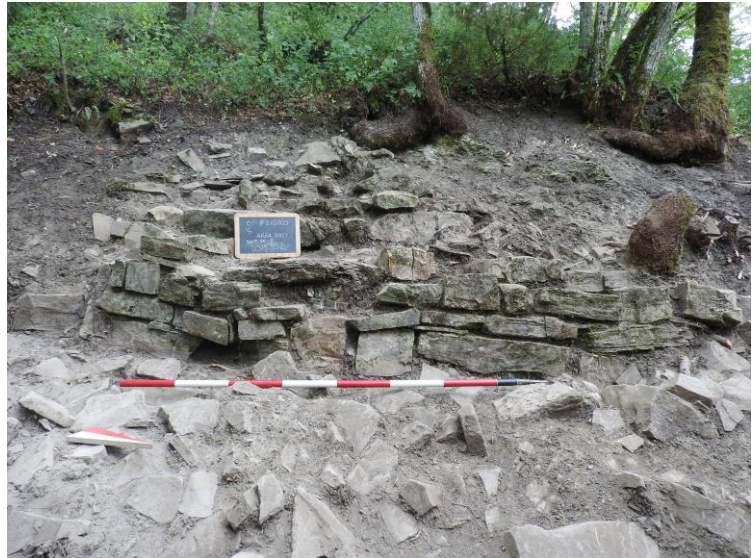
Fig. 16. Area 3000, Settore Alfa, particolare della muratura rinvenuta (352).

composto da blocchi di pietra squadrati disposti in filari grossomodo regolari. Il primo tratto presenta una lunghezza di 5,80 metri, il secondo una lunghezza di poco inferiore al metro, entrambi con uno spessore di 1 metro¹⁵. I giunti furono messi in opera con un legante terroso (fig. 16).

Da un punto di vista costruttivo il muro fu impostato direttamente sulla roccia, senza operare tagli e adattandosi al naturale andamento del substrato.

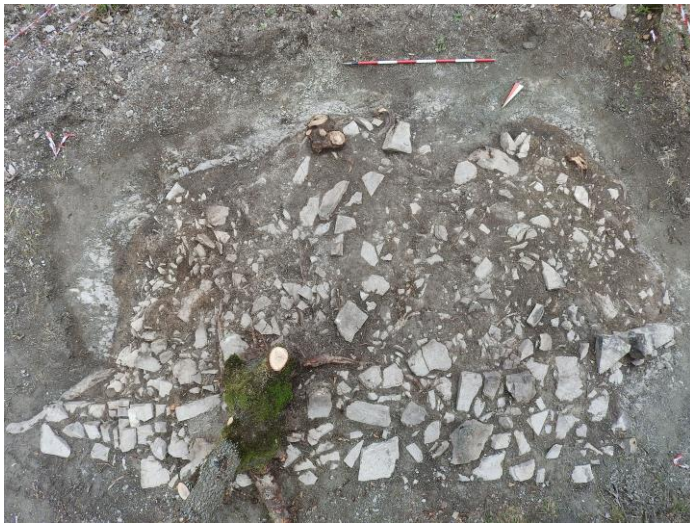
Fig. 17. Area 7000, strato di crollo (7002).

A causa di marcati fenomeni di dilavamento una buona parte del deposito archeologico si presentava ormai eroso. Ciò nonostante, è stato possibile documentare i resti di una struttura abitativa di età medievale. Di questo edificio si è conservato un solo perimetrale (107) in parte alloggiato in un taglio nella roccia naturale (7005), mentre degli altri tre lati non si è conservato alcun lacerto. Al muro superstite si appoggiava uno strato di crollo (7002) (fig. 17, Tav. 7) formato da terreno frammisto a numerose pietre di medie dimensioni. Varie pietre erano arrossate ed annerite a causa di una prolungata esposizione ad una fonte di calore riconducibile ad un incendio.

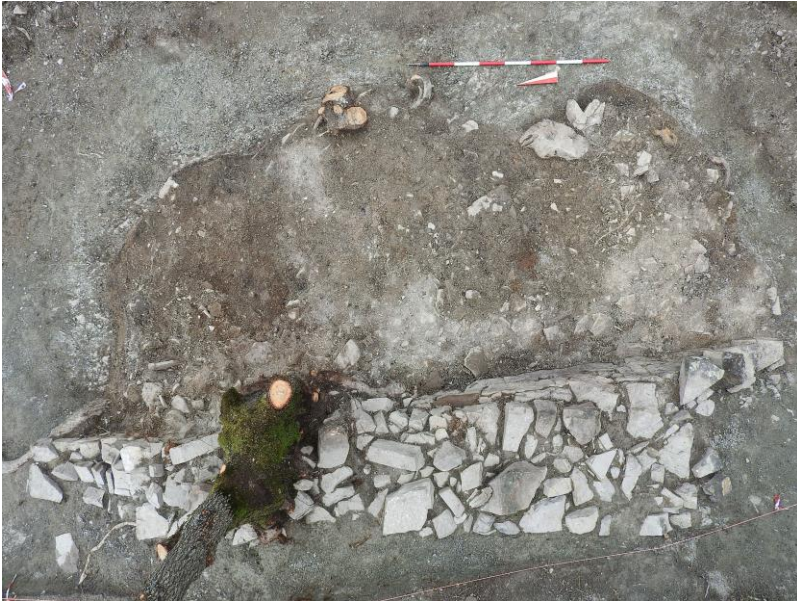
Fig. 18. Area 7000, strato di crollo con la presenza di concotti (7003).

Al di sotto di questo strato si è rinvenuto un ulteriore livello di crollo, questa volta composto perlopiù da frammenti di concotto mescolati a pietre di piccole e medie dimensioni e numerosi frammenti di legno carbonizzato (fig. 18). I concotti conservano ancora l'impronta in negativo degli elementi vegetali con i quali erano frammentati e costituiscono i resti delle pareti interne all'abitazione, realizzate partendo da un'intelaiatura in legno e ramaglie ricoperta da argilla (fig. 19 e 20). La prolungata esposizione ad una fonte di

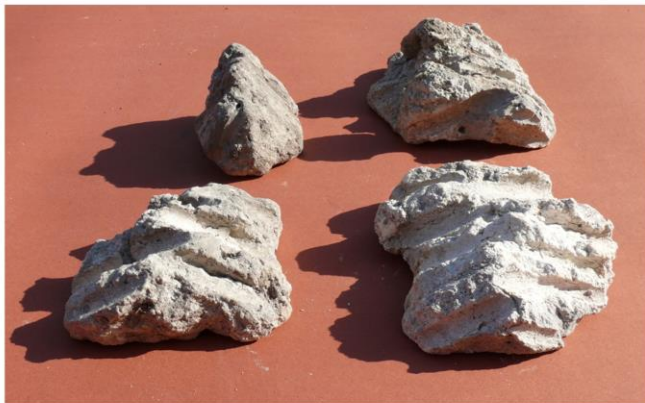
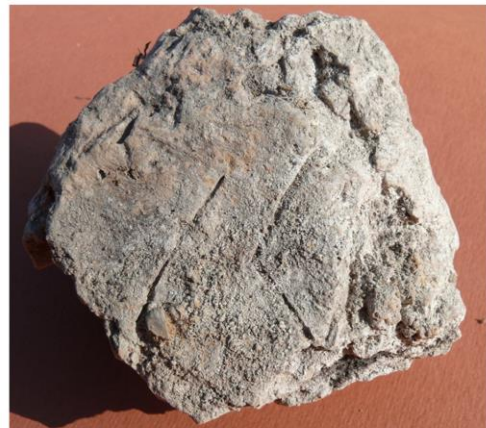
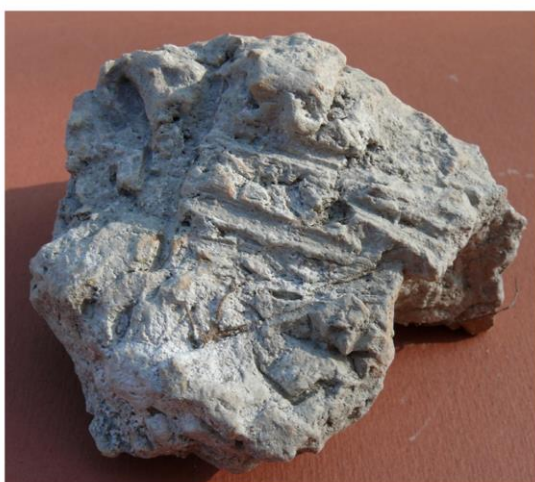
Fig. 19. Area 7000, particolare dei concotti rinvenuti.

calore (incendio) nel momento in cui distruggeva l'abitazione allo stesso tempo ha permesso che si conservassero alcuni resti delle strutture in materiale deperibile di cui usualmente si perde traccia¹⁶. Ma non solo. Il crollo dell'abitazione ha coperto fino ai giorni nostri parte del perimetrale dell'edificio proprio nella porzione in cui, in una nicchia del muro, era stato nascosto un ripostiglio di monete in ottimo stato di conservazione. Nello specifico si tratta di 18 denari grossi delle zecche di Ancona (2), Modena (1) e Bologna (15) emessi tra il quarto decennio del XIII secolo e il quarto del XIV (fig. 21)¹⁷.

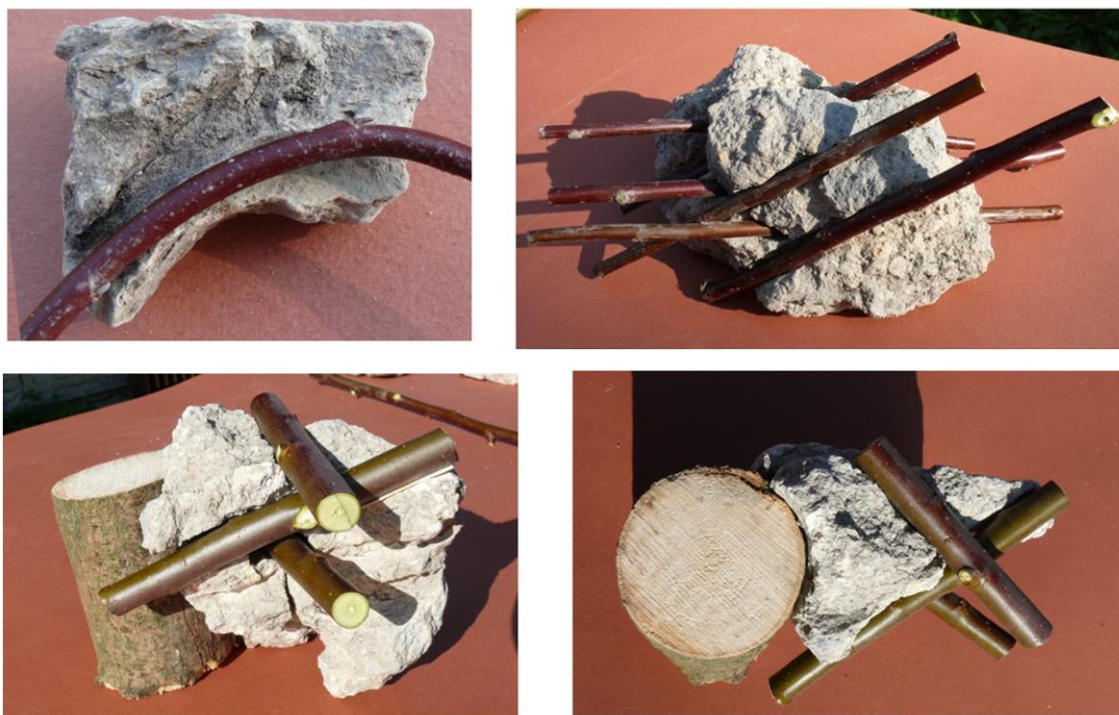
Fig. 20. Area 7000, ipotesi degli elementi vegetali di cui è rimasta impronta nei concotti (ricostruzione dott. James Tirabassi).

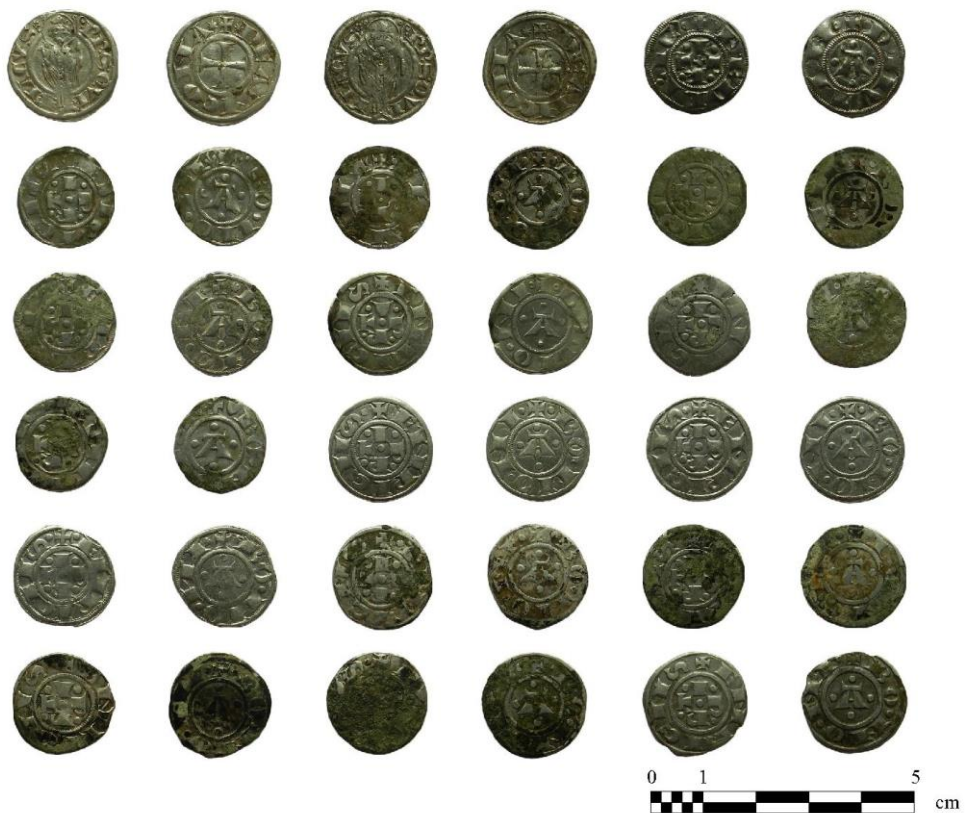
Fig. 21. Area 7000, monete rinvenute in una nicchia del muro dell'abitazione distrutta da un incendio.
