## Restauro, riqualificazione e valorizzazione di aree di scavo archeologico: Valle del Colosseo/Palatino nord-orientale<sup>1</sup>

Michele Asciutti

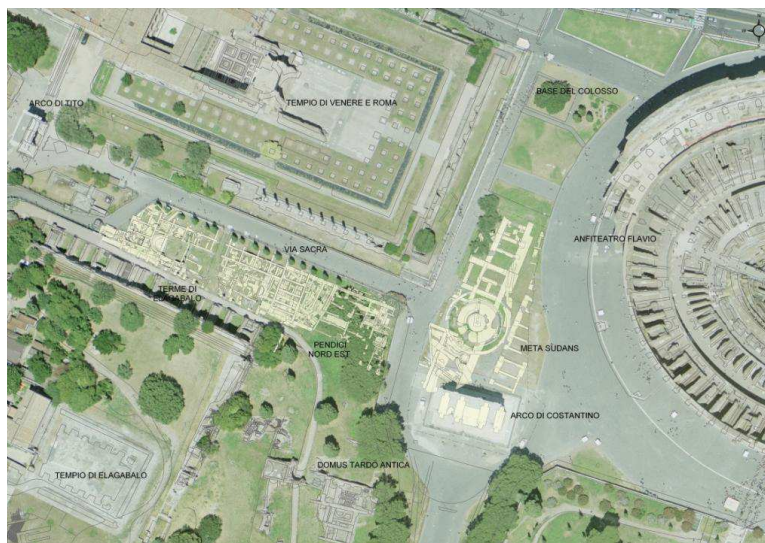
*Fig. 1 - Ortofoto del versante occidentale della piazza del Colosseo e dei settori monumentali limitrofi con la sovrapposizione (in bianco) delle strutture rinvenute nei cantieri di scavo della Meta Sudans e delle pendici nord-orientali del Palatino (Elab. Marco Fano, Emanuele Brienza).*

Lo studio ha interessato la zona compresa tra l'Arco di Tito e l'Arco di Costantino (fig. 1), estremamente ricca di contenuti e fortemente stratificata, ed ha comportato l'analisi della documentazione esistente e un esame diretto delle strutture emerse dagli scavi, finalizzati alla conoscenza approfondita dei resti archeologici, funzionale alla formulazione di un giudizio di valore sugli stessi. Questo allo scopo di proporre un progetto di restauro rispettoso dei caratteri riconosciuti e attento all'autenticità della materia originaria, propedeutico a un'adeguata conservazione degli organismi edilizi superstiti e teso alla loro valorizzazione, nonché alla facilitazione della fruizione e della lettura delle strutture estremamente stratificate. Tale intento è stato conseguito attraverso un'interpretazione critica dello stato di fatto che ha portato ad esemplificare,

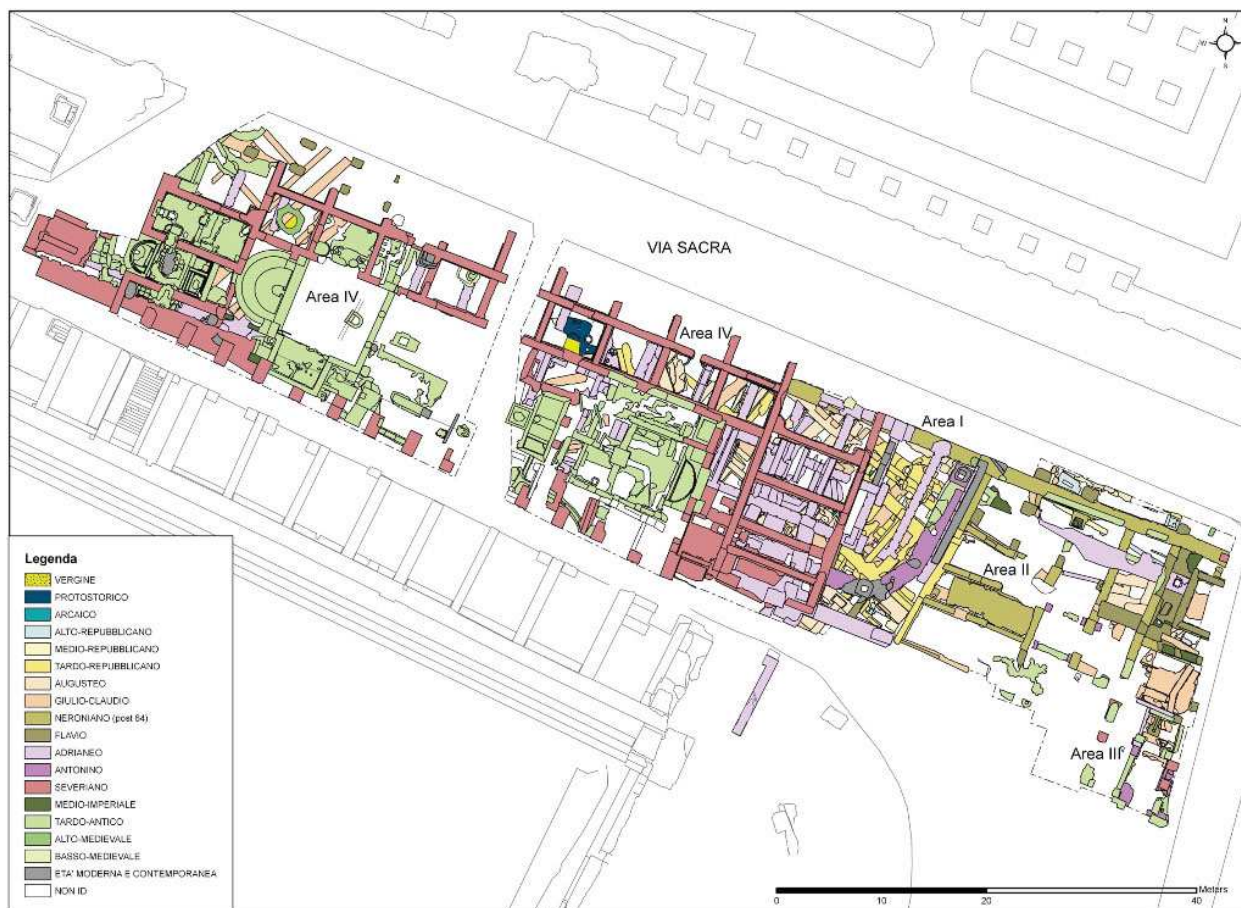
Fig. 2 - Pendici nord-orientali del Palatino. Periodizzazione delle strutture emerse dagli scavi delle pendici nord-orientali del Palatino (Elab. Emanuele Brienza).

I caratteri evidenziati hanno permesso di distinguere numerosi organismi edilizi, databili in base allo studio delle stratigrafie e dei reperti archeologici in esse contenuti, ed esemplificabili in una serie di fasi costruttive assai complesse (fig. 2)<sup>2</sup>.

Il settore di indagine, data la sua estensione e la sua complessa articolazione, è stato suddiviso in quattro aree (vd. fig. 2): l'Area I, in posizione centrale, comprende la *domus* tardo-repubblicana/augustea, la parte "sigillata" in età neroniana dalla strada ortogonale alla via diretta al Foro che dava accesso al secondo piano del terrazzamento; le Aree II e III, ad est, corrispondono all'isolato delle *Curiae Veteres*, che attualmente è caratterizzato dai resti delle strutture neroniano-flavie e medio imperiali, ivi inclusi i vani semipogei di costruzione della pendice, i lunghi corridoi a monte e a fianco del piccolo tempio flavio situato ai margini della valle del Colosseo e affacciato verso di essa; l'Area IV, ad ovest, comprende le c.d. Terme di Elagabalo, conservate nella loro fase severiana (ancora sostanzialmente leggibile) e tardoantica. L'edificio oggi in luce copre, come si è già detto, i resti abbattuti dell'*horreum* adrianeo, il quale a sua volta aveva occupato gli spazi della *domus* tardo-repubblicana/augustea e degli altri isolati abitativi protoimperiali situati lungo tutta la pendice settentrionale del Palatino fino all'Arco di Tito (anch'essi rinvenuti sotto le strutture imperiali).

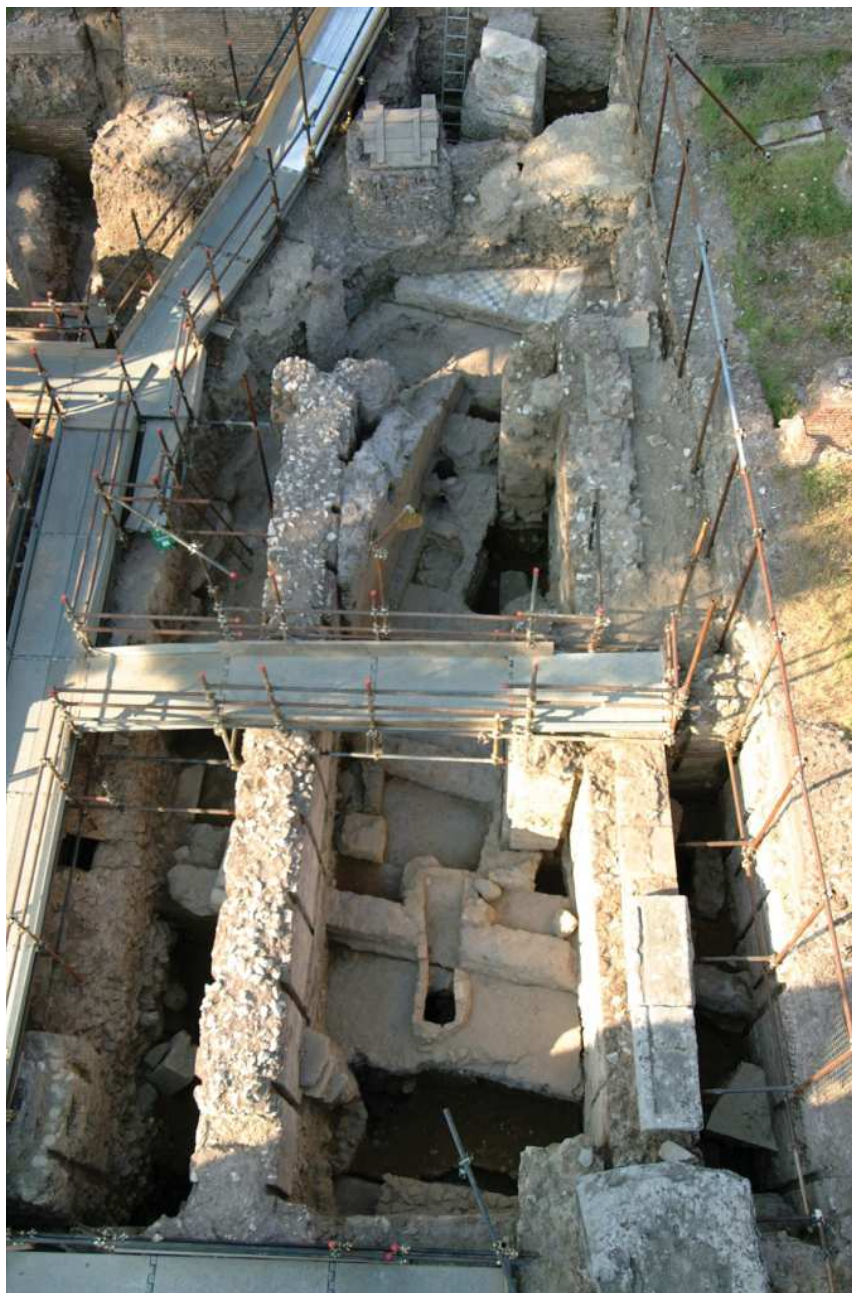
Fig. 3 – Pendici nord-orientali del Palatino. Alcuni ambienti della domus tardo-repubblicana visti da nord (Archivio Sapienza).

casa natale di G. Ottavio, il futuro Augusto, che le fonti letterarie collocano in *Curiis Veteribus* (fig. 3)<sup>5</sup>.

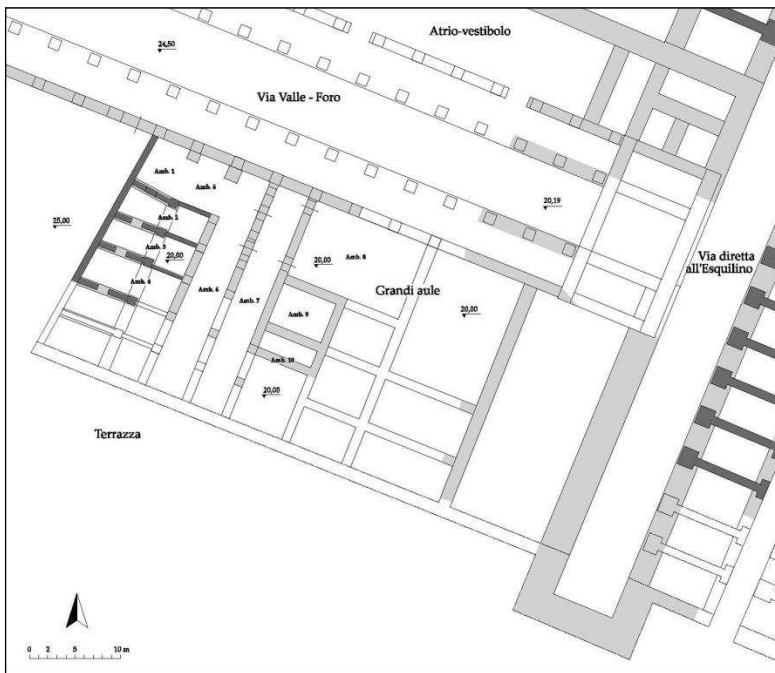
Fig. 4 – Settore urbano fra Palatino, Velia e valle del Colosseo. Planimetria ricostruttiva dell'età neroniana (da FERRANDES 2014: fig. 31).

della domus) e corridoi (fig. 4)<sup>7</sup>.

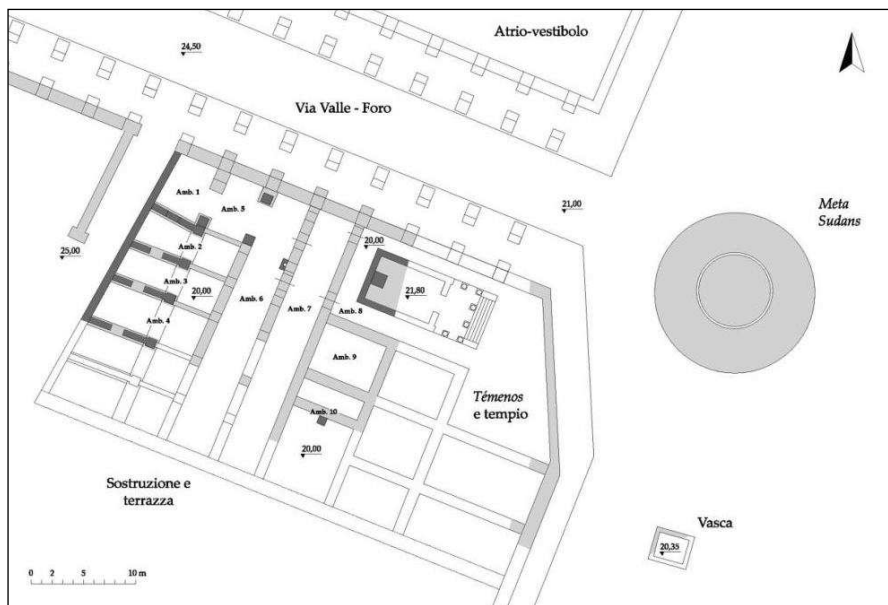
Fig. 5 – Settore urbano fra Palatino, Velia e valle del Colosseo. Planimetria ricostruttiva dell'età flavia (da FERRANDES 2014: fig. 38).

m 16<sup>9</sup>); vennero ricostruiti, sul nuovo vertice nord-orientale del Palatino, sia le *Curiae Veteres* con un nuovo recinto verso la piazza dominata ora dall'Anfiteatro, sia un piccolo tempio inserito in una delle grandi aule neroniane (fig. 5)<sup>10</sup>.

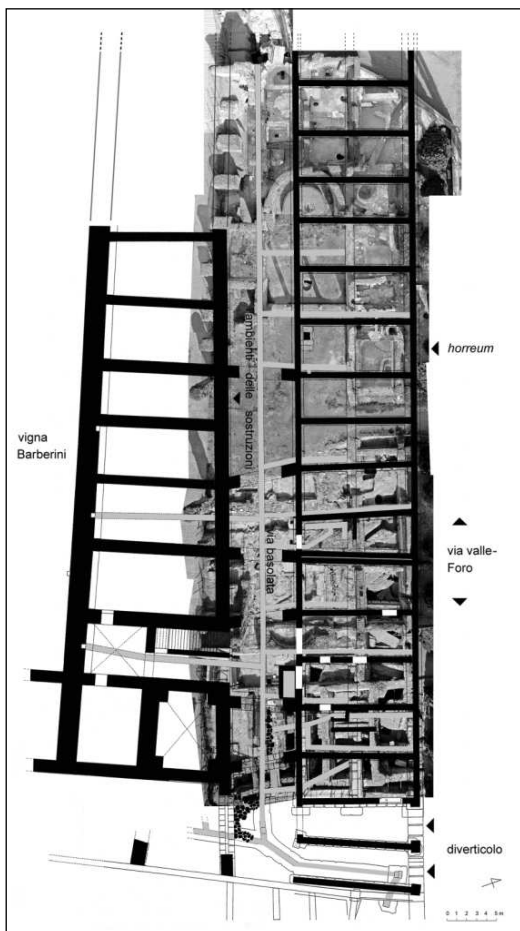
Fig. 6 – Pendici nord-orientali del Palatino, “Terme di Elagabalo”. Ortofoto con sovrapposizione del complesso adrianeo. In nero le strutture murarie, in grigio chiaro l'impianto fognario (da SAGUI, CANTE, QUONDAM 2014: fig. 2).

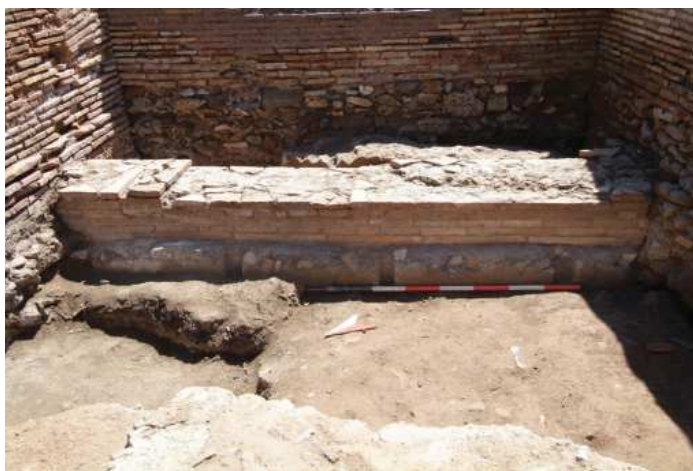
Fig. 7 - Esempio di muratura del complesso adrianeo (Archivio Sapienza).

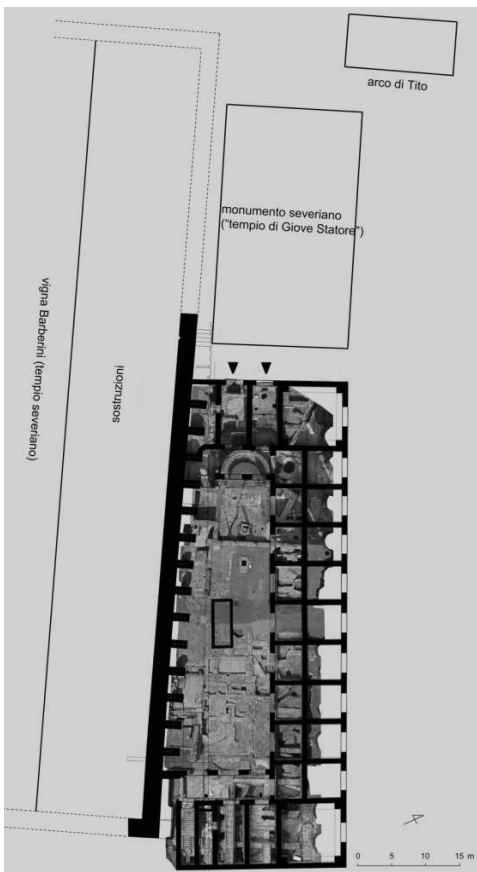
Fig. 8 - Pendici nord-orientali del Palatino, c.d. Terme di Elagabalo. Ortofoto con sovrapposizione del complesso severiano (da SAGUI, CANTE, QUONDAM 2014: fig. 3).

Anche l'*horreum* di Adriano fu abbattuto, insieme al portico meridionale della via diretta al Foro e sostituito da un nuovo grande edificio a due piani in opera laterizia, che occupava interamente lo spazio compreso tra la strada verso il Foro e le sostruzioni di Vigna Barberini (fig. 8). Al centro del complesso vi era un grande cortile circondato su tre lati da ambienti. Quelli che si affacciavano sulla via valle-Foro (identificate come *tabernae*) reimpiegarono in parte le strutture del portico neroniano ormai

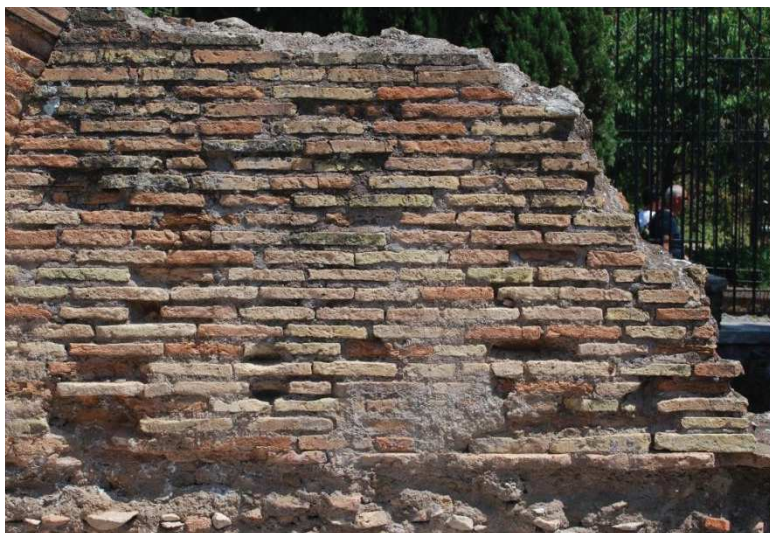
Fig. 9 - Esempio di muratura del complesso severiano (Area IV).

malta di allettamento (fig. 9). Le pavimentazioni superstiti dei vani disposti sui lati corti del cortile conservano resti di un mosaico con tessere di selce. Le fondazioni sono del tipo a “barulle”, caratterizzate da archi di scarico in bipedali, da un riempimento a sacco con inerti dei più diversi materiali (scapoli di tufo, travertino, marmo) e da una malta di calce con un legante di pozzolana grigia.

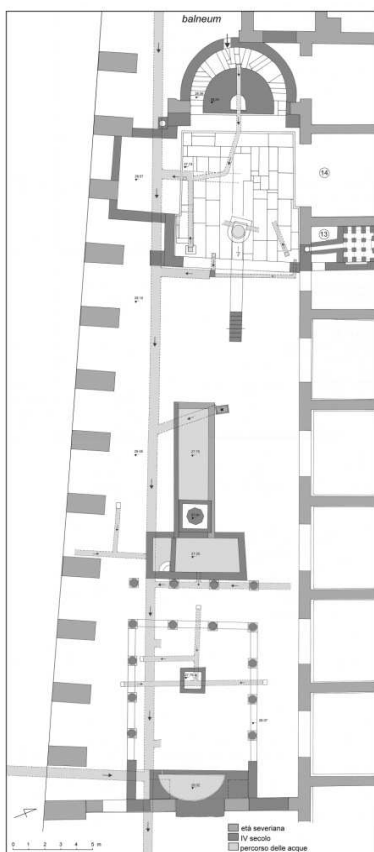
Fig. 10 - Pendici nord-orientali del Palatino, c.d. Terme di Elagabalo. L’area della coenatio e il cortile nella I fase (da SAGUI, CANTE, QUONDAM 2014: fig. 4).

quello centrale, absidato e rivestito di marmi bianchi, aveva al centro uno *stibadium* (mensa semicircolare) in muratura. La “tricora” si apriva su una grande e bassa vasca foderata di marmo bianco. Alle spalle di questo insieme venne realizzata una piccola terma, da cui il nome di “Terme di Elagabalo” dato nella storia degli studi all’intero complesso (fig. 10).

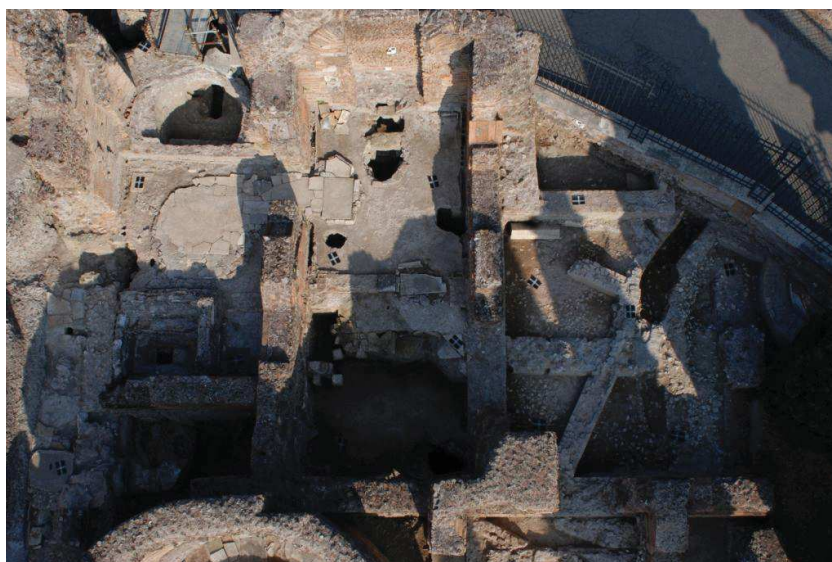
Fig. 11 - Pendici nord-orientali del Palatino, “Terme di Elagabalo”. Il balneum (Archivio Sapienza).

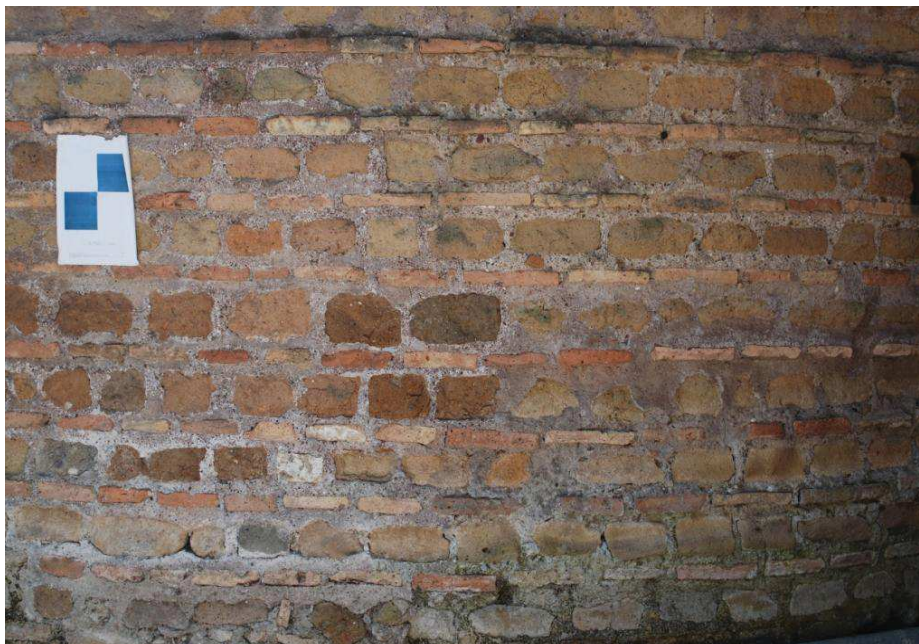
Fig. 12 - Esempio di muratura di età tardoantica del balneum.

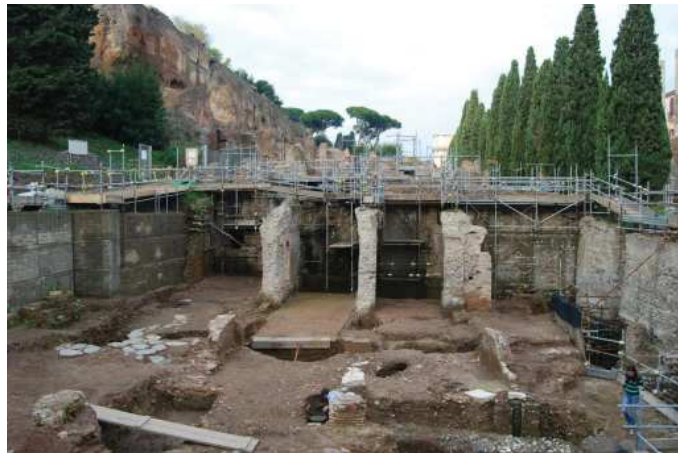
Fig. 14 – Pendici nord-orientali del Palatino, Area II. Resti delle aule voltate del complesso neroniano che sostenevano il terrazzamento (Archivio Sapienza).

Per quanto riguarda le Aree II e III la configurazione strutturale e formale maggiormente leggibile è quella dell'impianto neroniano-flavio che, tagliando precedenti strutture, ha impostato un piano di calpestio a circa m 20,00 s.l.m. in modo da uniformare la quota a monte con quella raggiunta nella valle. Su questo si evidenzia chiaramente la maglia regolare delle strutture formata da: fondazioni in conglomerato cementizio gettate in cassaforma, con la presenza delle tracce e delle impronte dei pilastri in blocchi di travertino che erano collocati nei punti nodali; soglie, sempre in travertino, ai piedi delle aperture; porzioni di pavimentazioni in *opus spicatum* ed aree circoscritte con finiture superficiali in mosaico e *opus signinum* (fig. 13). Sul lato verso monte alcuni muri in opera laterizia individuano quattro ampi vani, una volta coperti a botte, su cui occorre immaginare un secondo piano con terrazza affacciata sulla valle (fig. 14).

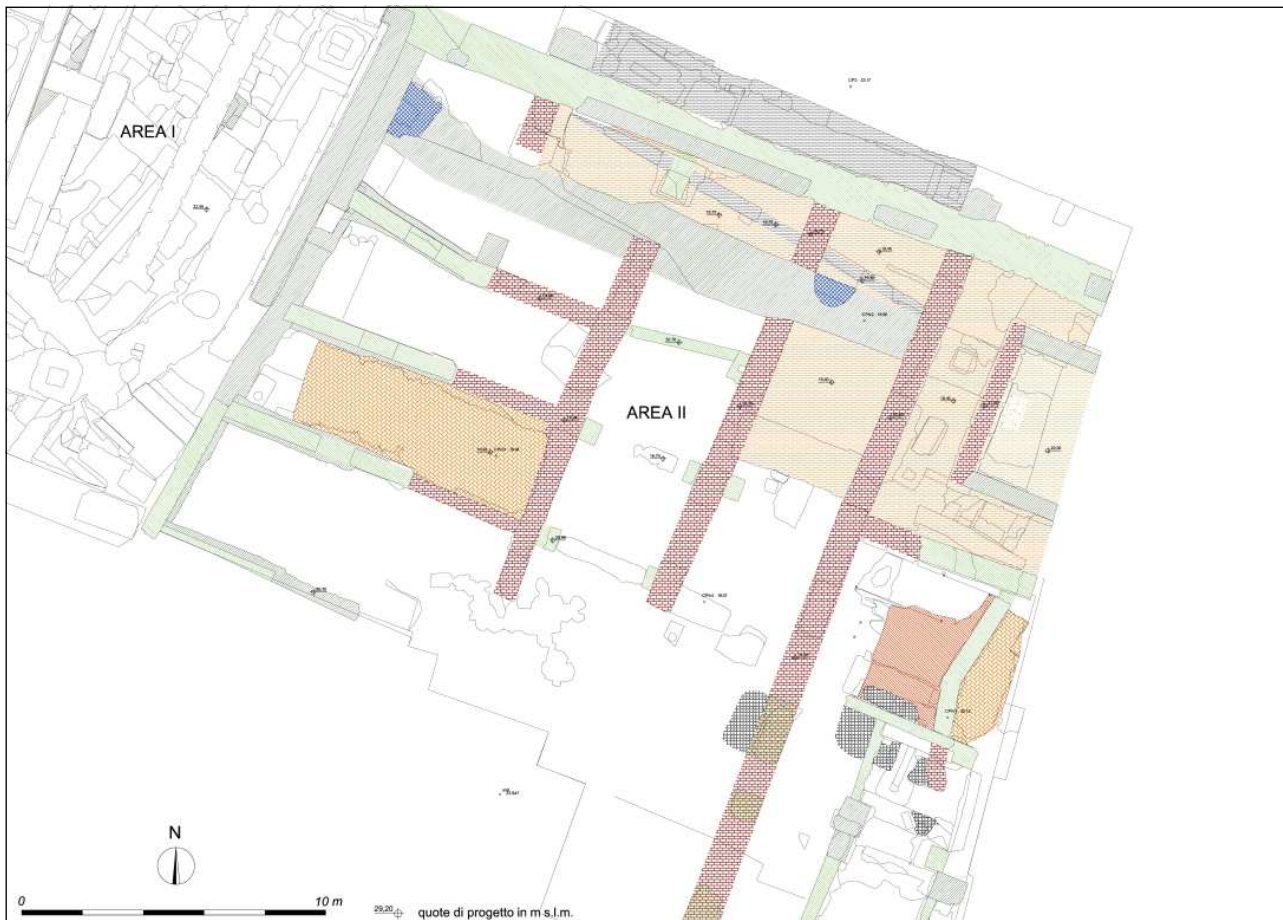
Fig. 16 - Progetto di sistemazione delle pendici nord-orientali del Palatino, Aree II e III (Elab. Michele Ascitti) (vedi legenda fig. 15).

sottostanti e a consolidare il piede delle porzioni in elevato residue (figg. 15-16). In una fase successiva è stata prevista la possibilità di ricostituire le volte dei vani di semipogei per consolidare i setti murari resi “labili” dal crollo delle volte stesse e consentire il ripristino dell’affaccio suggestivo sulla piazza del Colosseo (fig. 17)<sup>22</sup>.

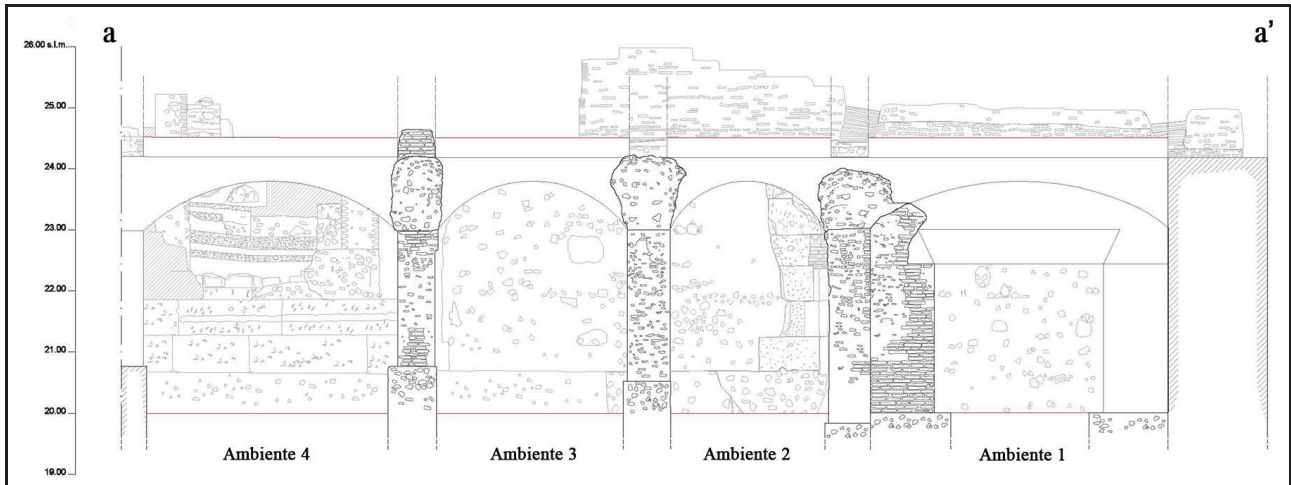
Fig. 17 - Progetto di sistemazione delle pendici nord-orientali del Palatino, ricostruzione dell'ingombro delle volte degli ambienti semipogei del complesso neroniano-flavio (da FERRANDES 2014: fig. 35).

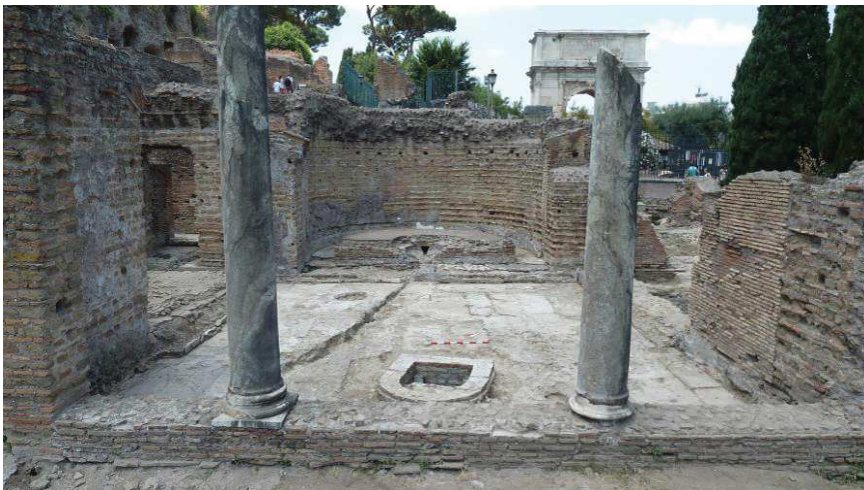
Fig. 18 - Pendici nord-orientali del Palatino, c.d. Terme di Elagabalo. Veduta da est dell'aula con stibadium (Archivio Sapienza).

Una delle ipotesi di intervento formulate prevede il consolidamento dei resti di tali strutture e la loro parziale integrazione per favorire la leggibilità di questi elementi, compromessa dalla fitta maglia di costruzioni realizzate nelle epoche successive. Queste inoltre hanno rialzato non poco il livello di calpestio, infossando notevolmente i resti della *domus*, che si sono rivelati quindi decisamente difficili da proteggere dagli agenti atmosferici e dai ristagni (figg. 15-20).

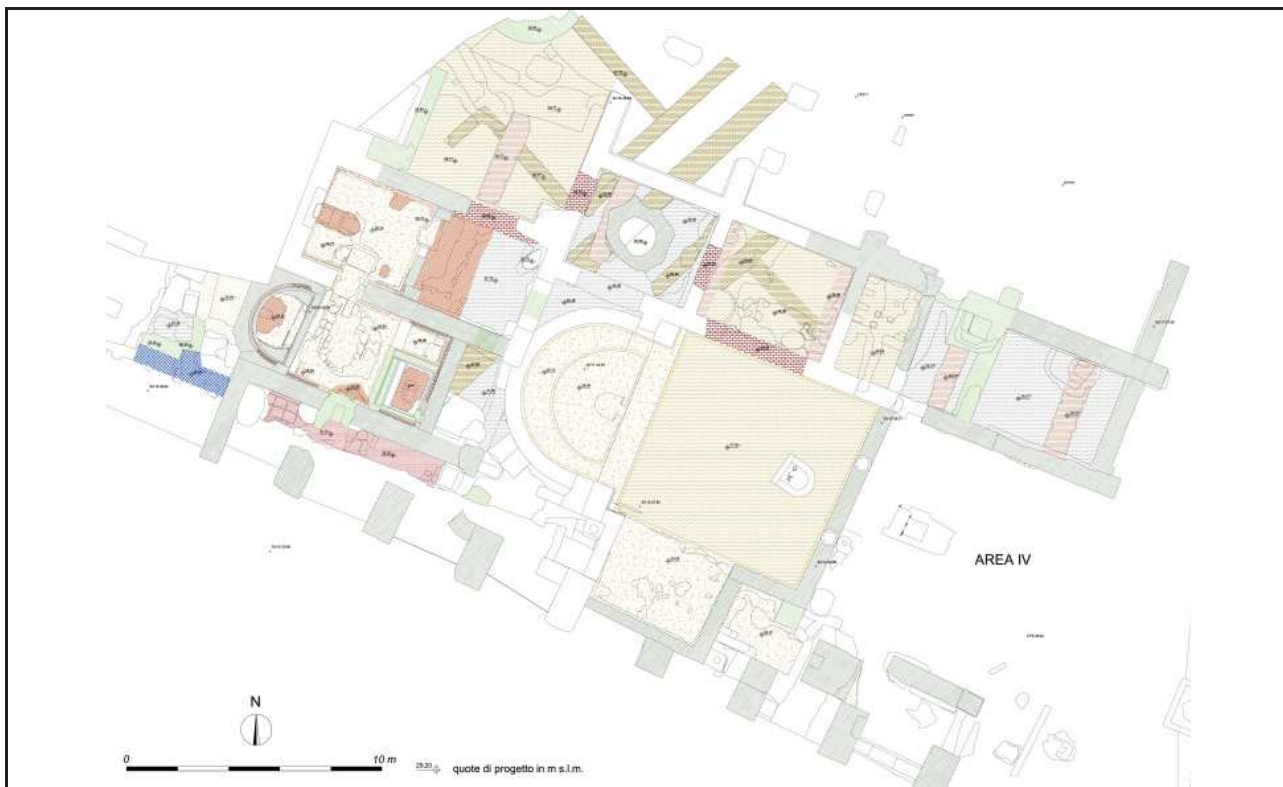
Fig. 19 - Progetto di sistemazione delle pendici nord-orientali del Palatino, Area I (Elab. Michele Ascutti) (vedi legenda fig. 15).

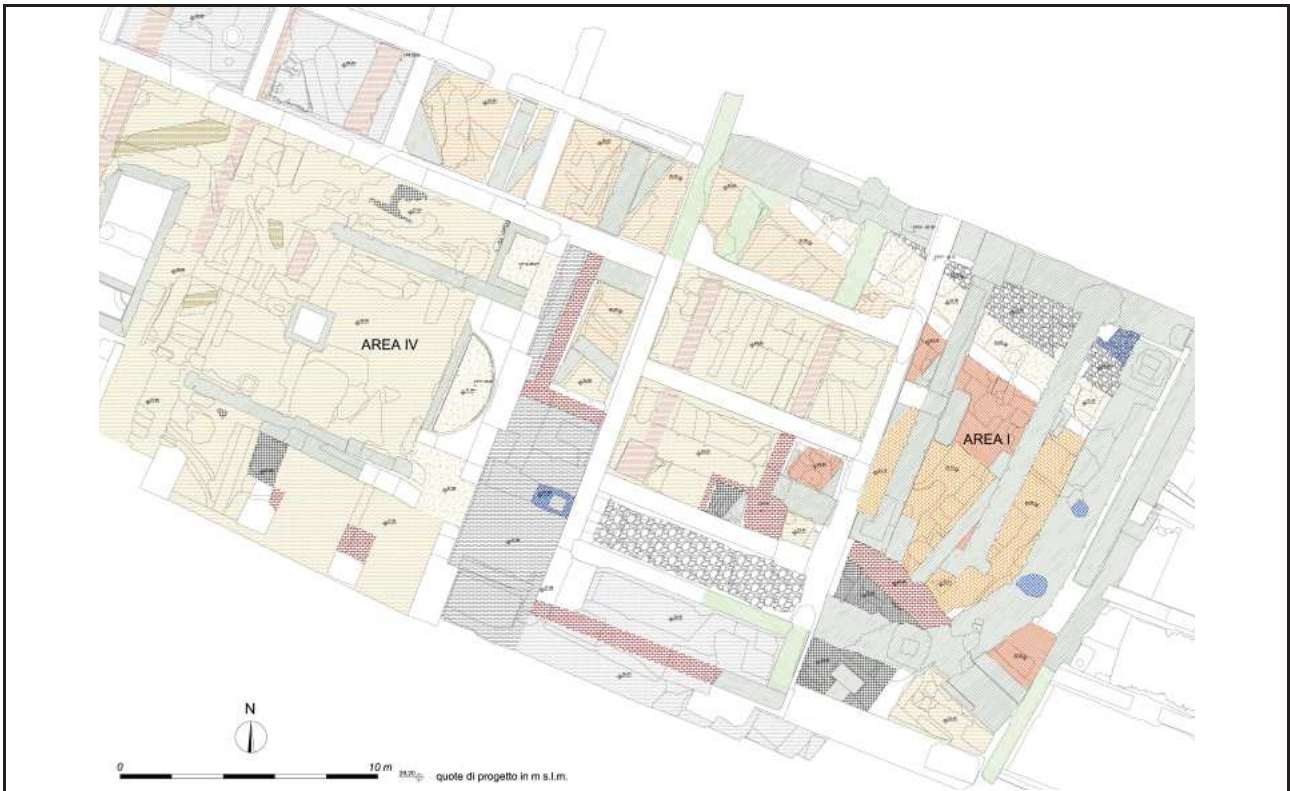
Fig. 20 – Progetto di sistemazione delle pendici nord-orientali del Palatino, Area I (Elab. Michele Ascitti) (vedi legenda fig. 15).

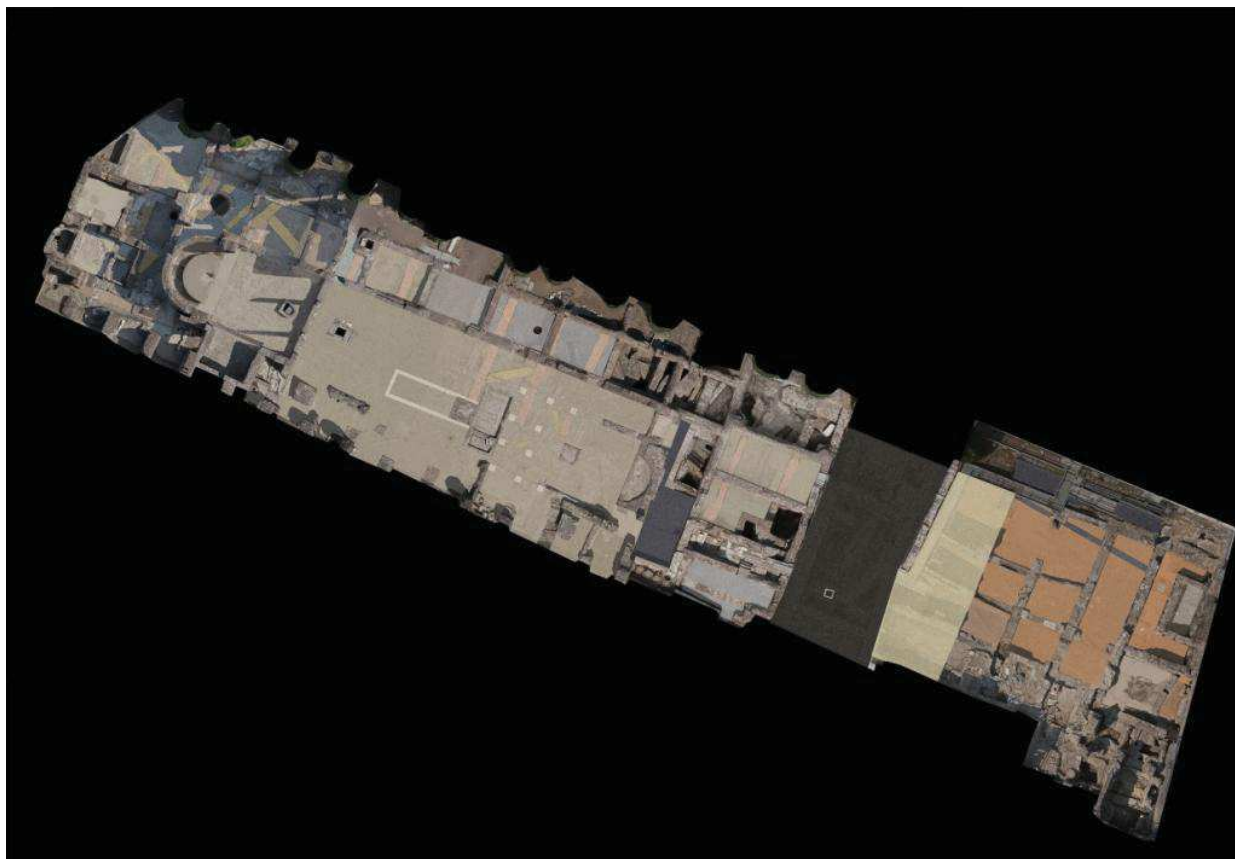
Fig. 21 - Pendici nord-orientali del Palatino, progetto di sistemazione. Simulazione del trattamento superficiale dei piani di calpestio su base ortofotografica (Elab. Michele Ascitti su ortofoto ITABC/CNR).

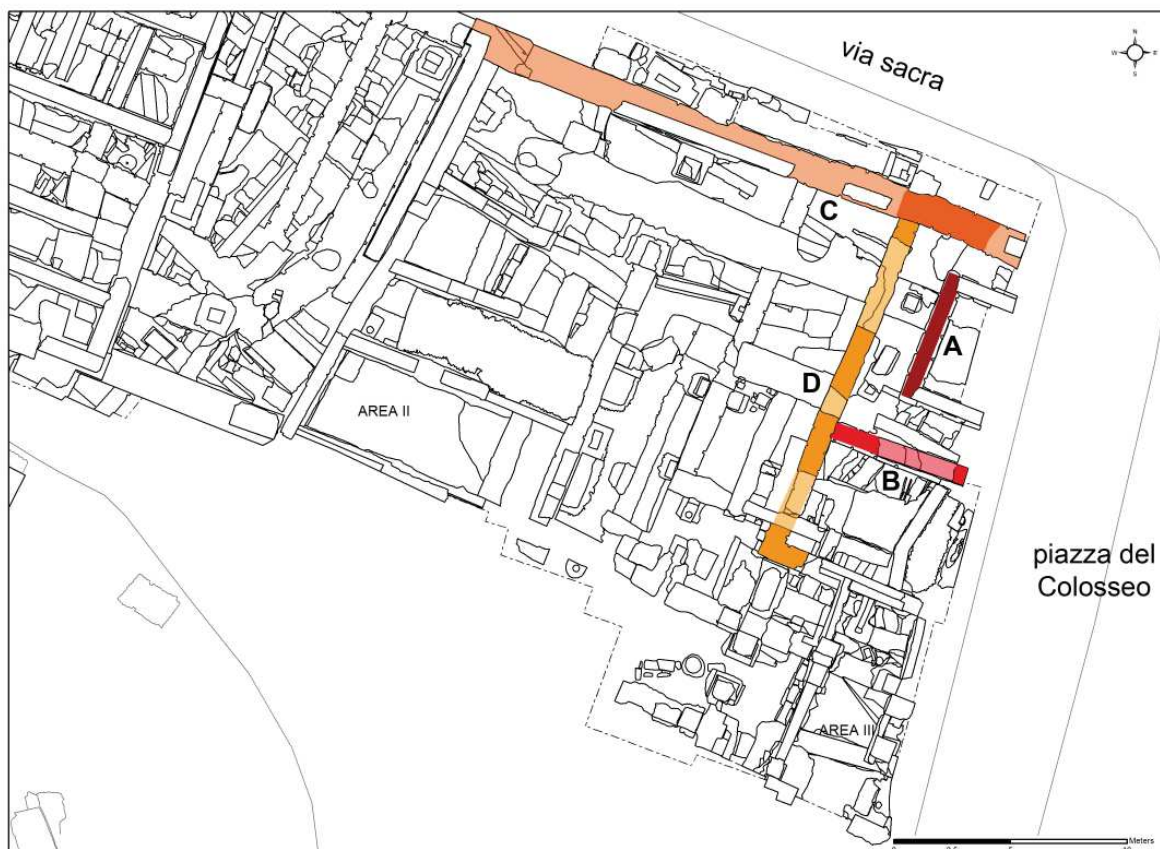
Fig. 22 - Planimetria dell'Area II con evidenziati i muri analizzati per i quali è prevista la reintegrazione.

Tali rifacimenti, che interessano sia le fondazioni, sia le murature in alzata, devono quindi prestare la massima attenzione al rispetto dei caratteri riconosciuti e devono avvenire secondo i criteri di similarità con le murature antiche, ma allo stesso tempo di distinguibilità dalle stesse, in modo da ricostituire un apparecchio formale unitario, nel quale sia però individuabile la differenza tra la parte antica e quella contemporanea, anche con l'adozione di un leggero sottosquadro (vd. nota 19).

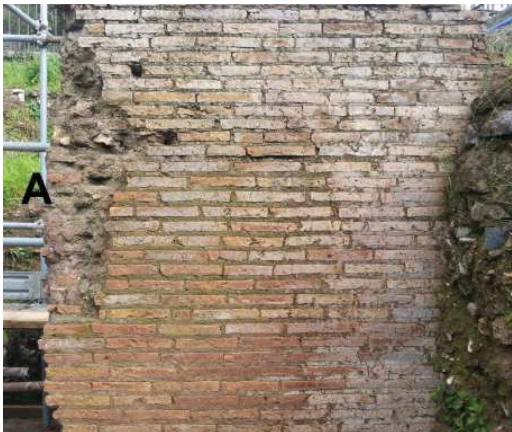
Fig. 23 - Particolare della muratura di età flavia del tempio flavio (A).

Il nucleo risulta gettato a strati, con conglomerato di calce e pozzolana rossa e nera, anche grossolana,

e frammenti di mattone di colore arancio, rosa e giallo, disposti perlopiù in orizzontale.

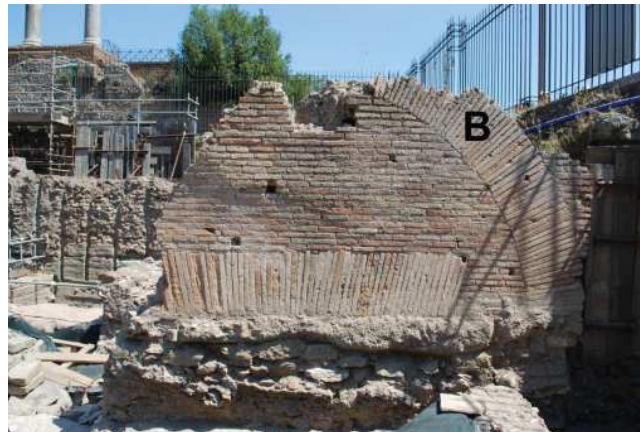
Fig. 24 - Particolare della muratura di età antonina dell'Area II (B).

Per quanto riguarda il muro antonino parallelo al lato lungo del tempietto, per la sua conservazione è necessaria la reintegrazione e il consolidamento delle sole creste murarie, per limitare la perdita di materiale disgregato e proteggere la struttura dalle infiltrazioni; per la sistemazione dei bordi dell'area, occorre ricostituire la muratura mancante a contatto con il fronte di scavo e restituire il pilastro neroniano di controspinta, in modo che la stessa struttura, ortogonale all'attuale salto di quota, si comporti come puntello per la parete di contenimento. La mancanza è dovuta alla spoliatura del pilastro in travertino che costituiva la testata est del muro in questione, che si propone di ricostruire con un nucleo in mattoni zoccoli e un rivestimento in lastre di travertino lavorate a gradina.

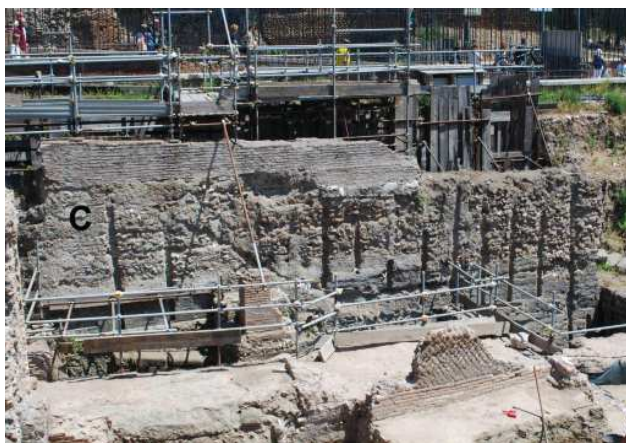
Fig. 25 - La fondazione neroniana del portico meridionale dell'Area II (C).

Il modulo di cinque filari risulta generalmente variabile tra cm 29 a 31, fino a cm 33 nei primi filari di imposta sopra la fondazione che si presentano sensibilmente più irregolari. Forse coevo a questo muro, che è uno degli ultimi interventi registrati in questo settore del sito, è l'impronta nella fondazione di una scala in legno di raccordo tra piano basso e piano alto.

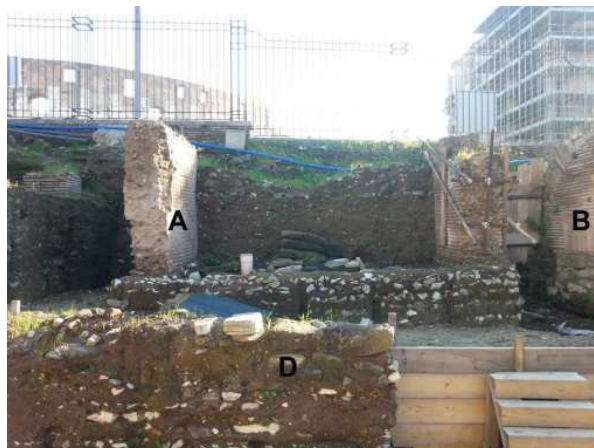
Fig. 26 - La fondazione neroniana nord-sud (D) immediatamente a ovest del tempietto flavio, sullo sfondo i resti di quest'ultimo e a destra il muro di età antonina.

25. In realtà la fondazione prosegue lungo tutto il limite nord dell'area di scavo, fino all'Arco di Tito.

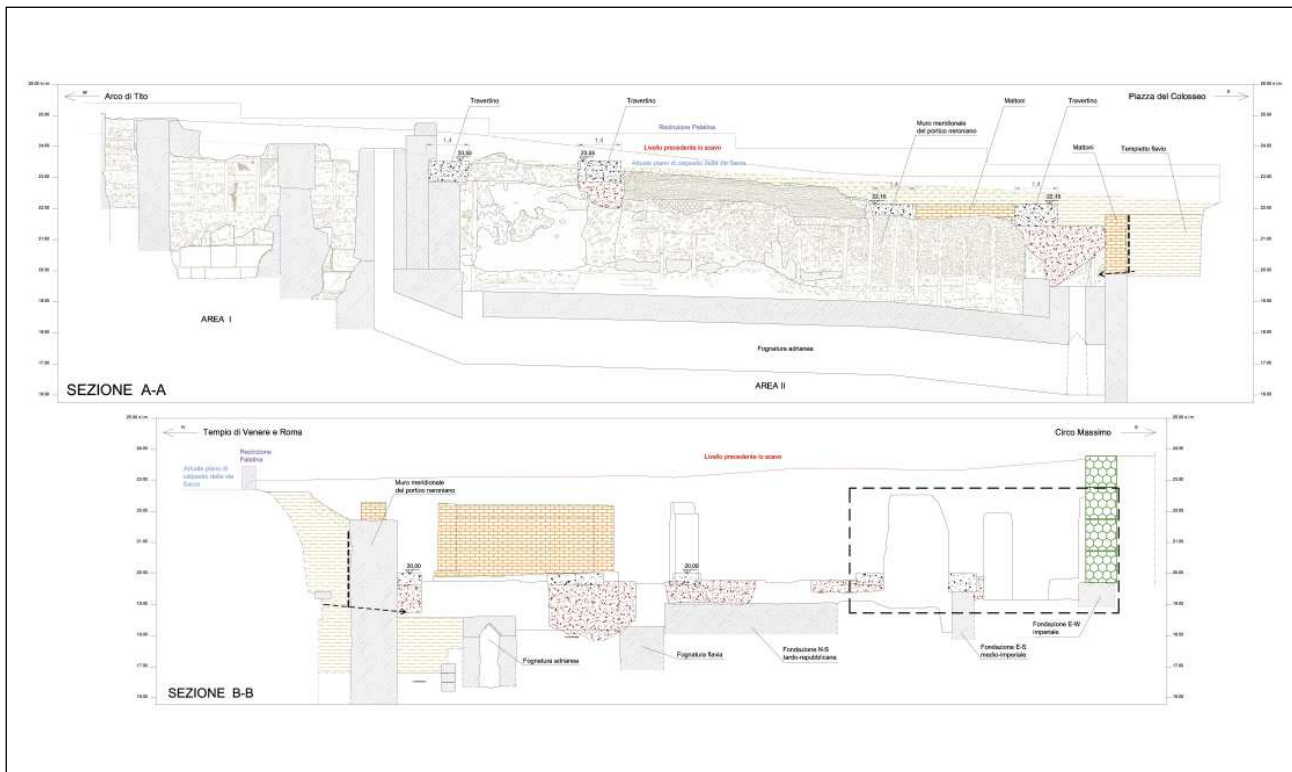
Fig. 28 - Pendici nord-orientali del Palatino. Progetto per la messa in sicurezza dei fronti di scavo e la regimazione delle acque, sezioni (Dis. Emanuele Brienza; elab. Michele Ascitti) (vedi legenda fig. 27).

Si prevede poi il rinterro delle strutture archeologiche più antiche (arcaiche, protorepubblicane, medio e tardo-repubblicane) che compaiono a diverse profondità nelle Aree II e III, secondo il progetto di restauro e valorizzazione generale, e che potrebbero essere ulteriormente pregiudicate dall'esposizione agli agenti atmosferici: la loro protezione sarà garantita dalla ricopertura con terreno attentamente vagliato e compattato,

previa interposizione di strato di tessuto-non tessuto. Per la sistemazione superficiale si prevede uno strato di calce e pozzolana bagnato e costipato, con leggera pendenza verso valle, a rievocare l'andamento e le quote della ora scomparsa preparazione pavimentale, per favorire lo scorrimento delle acque piovane e limitare l'infiltrazione delle stesse all'interno del rinterro. Anche in questo caso si può prevedere di ridisegnare a terra i "segni" più importanti, definitivamente rinterrati.

al posizionamento di griglie e all'inserimento di tubazioni in pvc, laddove la fognatura risulti troppo degradata.
