## La villa di Traiano ad Arcinazzo Romano Zaccaria Mari

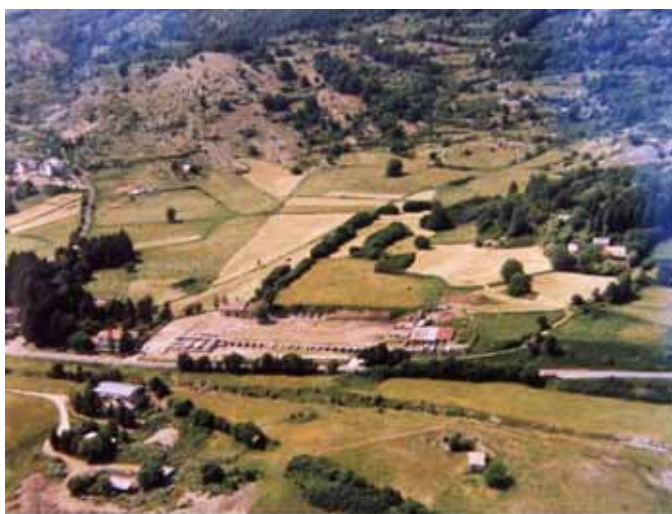
Fig. 1. Veduta aerea.

La villa dell'imperatore M. Ulpio Traiano in località Altipiani di Arcinazzo sorge 60 chilometri ad Est di Roma, nell'antico territorio del piccolo municipio di *Afilae* (oggi Affile), alle falde (m 900 s.l.m.) del monte Altuino in uno splendido paesaggio boscoso (fig. 1).

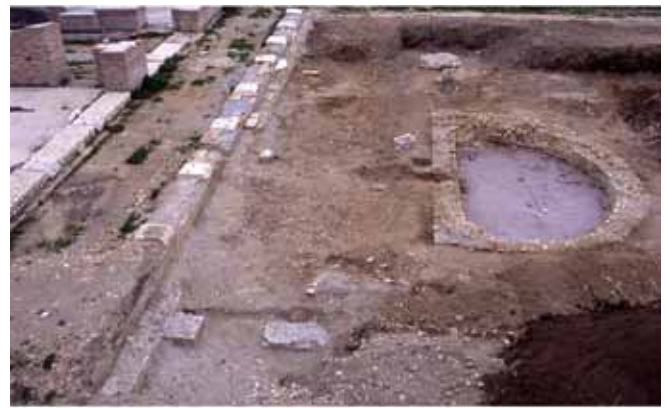
Fig. 9. Fontana semicircolare Ovest.

Il giardino (*hortus*), di cui si aveva una bellissima vista assiale stando nel triclinio, presenta due vasche-fontana semicircolari alle estremità (fig. 9) affiancate da

una base in muratura ed era arricchito da architetture marmoree e arredi, di cui si sono rinvenuti vari elementi. Gli intensi scavi di spoliatura dei secoli scorsi hanno

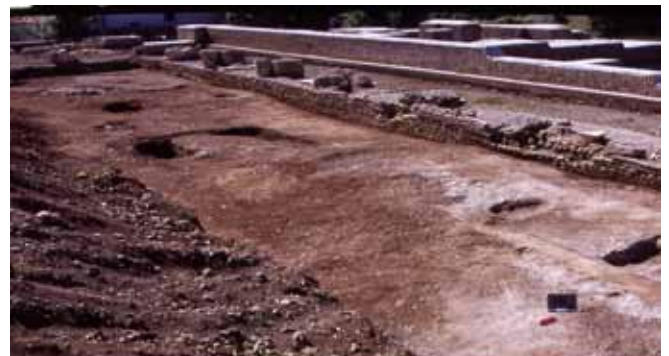
Fig. 10. Veduta dello scavo del giardino e del portico Sud.

invece interamente distrutto l'antico livello di piantumazione, per cui non sono state trovate tracce di aiuole e fosse per piante (fig. 10).

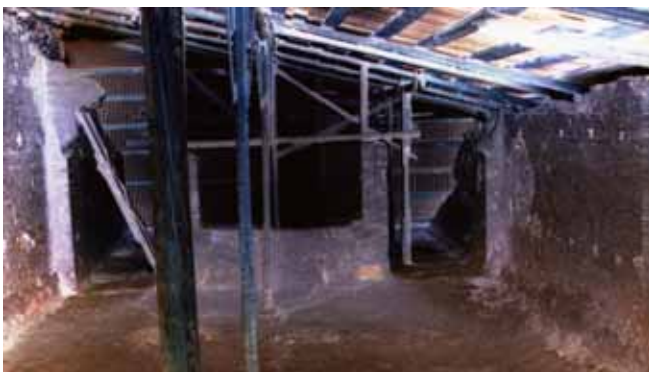
Fig. 8. Ambiente n. X.

soggiorno (la volta era a botte) (nn. X, XVIII, fig. 8) e un ambiente che faceva da sfondo (volta a crociera?) visibile attraverso un finestrone (nn. XIX, XXIII). L'intero 'blocco monumentale' evidenzia forti criteri di simmetria e frontalità, inoltre molto studiata risulta la progettazione delle fonti di luce e degli assi ottici e di percorso fra gli ambienti e il giardino. Individuali elementi 'di stile', rapportabili alla figura dell'architetto, sono costituiti dal motivo della colonna binata (applicato sulla fronte degli ambienti e ripetuto all'interno degli atrii) e del finestrone tra due porte (nel ninfeo e nei triclini). Altra caratteristica che si impone all'attenzione è lo sfarzo degli apparati decorativi, che nell'unione di marmi, pittura, stucco (v. Schede: Le decorazioni) raggiungevano una vivace policromia posta in risalto proprio dal tipo di illuminazione.

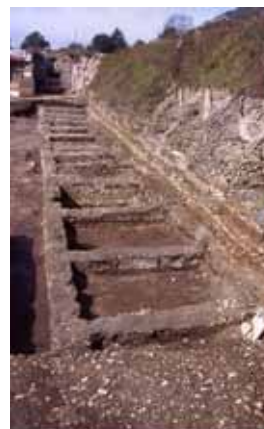
Fig. 12. Strutture preesistenti sotto il terrazzamento Nord.

Il complesso è attribuibile a Traiano in base al rinvenimento di condutture in piombo (*fistulae aquariae*), databili al 97-102 e al 114-115 d. C., che forse indicano due fasi edilizie distinte. La prima potrebbe mettersi in relazione con un edificio mai ultimato, più antico solo di alcuni anni, i cui resti sono stati rinvenuti in saggi in profondità sotto la costruzione attualmente visibile (in particolare una lunga serie di ambienti paralleli con porta sulla fronte, utilizzati come fondazione del terrazzamento Nord della platea inferiore, (fig. 12). Confermano la datazione in età traiana la tecnica costruttiva (*opus mixtum* di reticolato e mattoni), lo stile delle decorazioni marmoree e alcuni interventi di Traiano nella vicina valle dell'Aniene (restauri all'acquedotto *Anio novus* e alla via *Sublacensis*). Va anche ricordato

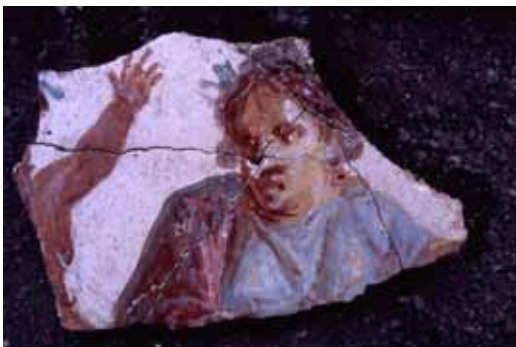
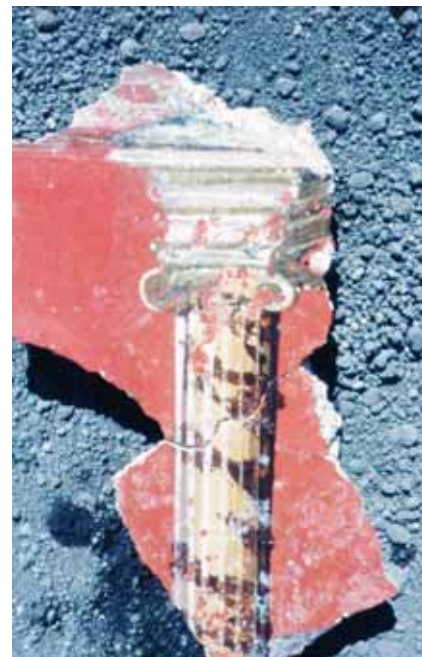
**1. Pitture.** I rivestimenti parietali della villa erano affidati soprattutto ai marmi, ma anche la pittura aveva una notevole importanza. I resti finora rinvenuti, purtroppo frammentari e in attesa di restauro, rivelano un notevole livello stilistico e di esecuzione. I più importanti sono relativi alla volta a botte del lungo portico Sud della platea inferiore che conservano un clipeo centrale con Vittoria alata e diademata dalla veste svolazzante, poggiata forse su un globo e sollevante verso l'alto un trofeo di armi (asta con scudi, elmo e forse una corazza). Dal clipeo si dipartivano a raggiera quattro fascioni, che dividevano la volta in scomparti geometrici secondo un gusto che si diffonde proprio a partire dall'età traiana. Il fondo nero, che ricorda antecedenti di epoca neroniana, era interrotto da festoni con girali e palmette e da fregi a meandro. E' noto che con Traiano il tema iconografico della Vittoria e della raffigurazione delle armi assume un'importanza particolare legata ai trionfi dell'imperatore, per cui la pittura di Arcinazzo, se non allude a qualche specifica impresa militare, riveste almeno un alto valore simbolico. Lo stesso portico era decorato sulle pareti con scomparti geometrici arricchiti da elementi vegetali e candelabre. Dalla zona presso il triclinio proviene un bellissimo frammento con due cervi dal fresco naturalismo (fig. 13). Il piccolo ambiente XVI, pavimentato in marmo (v. scheda n. 3), ha restituito invece l'intera decorazione delle pareti che doveva comprendere, tra l'altro, quadri figurati e con ambientazioni architettoniche (figg. 14-16).

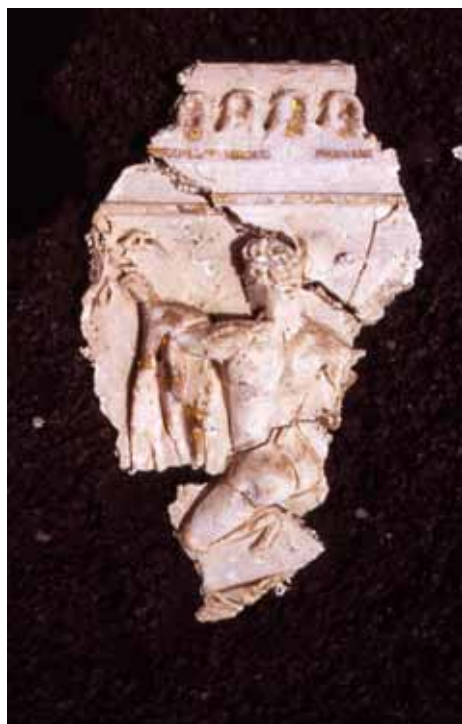
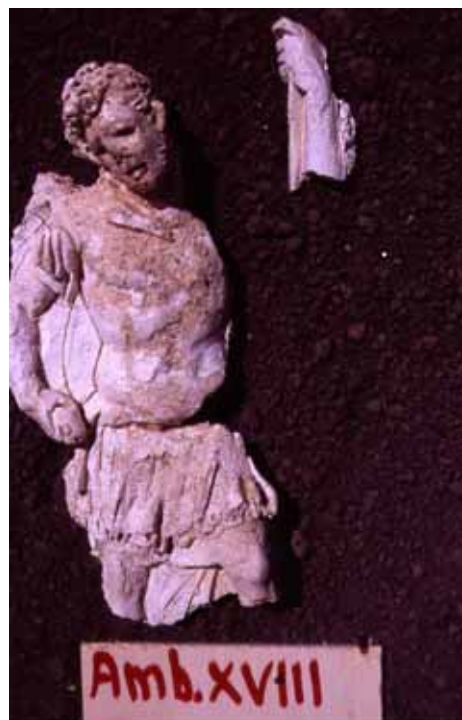
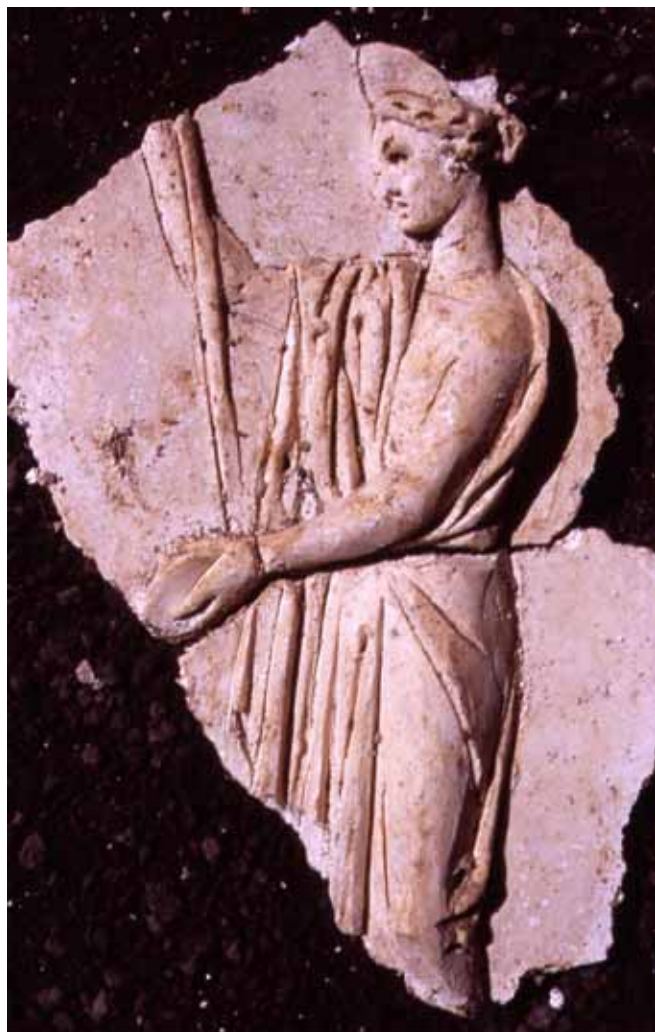
**2. Stucchi.** Nell'ambiente XVIII è stata rinvenuta crollata sul pavimento un'enorme quantità di frammenti della fascia decorativa che doveva trovarsi nella zona alta delle pareti. Si tratta di stucchi di altissimo livello per la varietà dei soggetti, la tecnica di esecuzione, la doratura superficiale. La paziente opera di ricomposizione consentirà forse di giungere ad una ricostruzione almeno parziale del disegno, di cui per ora si intuiscono solo alcuni elementi che restano fra loro slegati: varie bande a motivi geometrici (riquadri con cerchi e rosetta centrale, trecce, meandri), sottili fasce figurate (con testine, aquile, *monstra* fantastici, centaumachia) e scomparti con esili architetture inquadranti scene di varia natura: naturalistiche, mitologiche (vi compaiono, ad esempio, Ercole e altre divinità) o realistiche (figg. 17-19). Lo splendido pavimento policromo in *opus sectile* (v. scheda n. 3), il

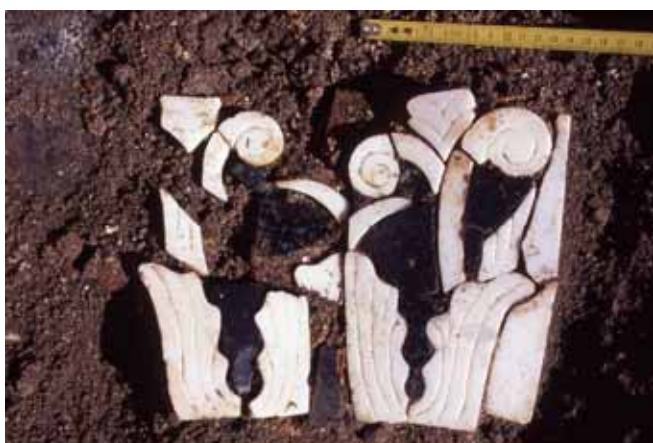
Fig. 22.

incorniciate di porfido verde. Superiormente il disegno era più complesso, come denotano capitellini corinzi, in bianco e verde (fig. 22), che dovevano coronare lesene situate agli angoli o ai lati delle nicchie.
