Il “Sepolcro” di villa Adriana

Alessandro Betori-Zaccaria Mari

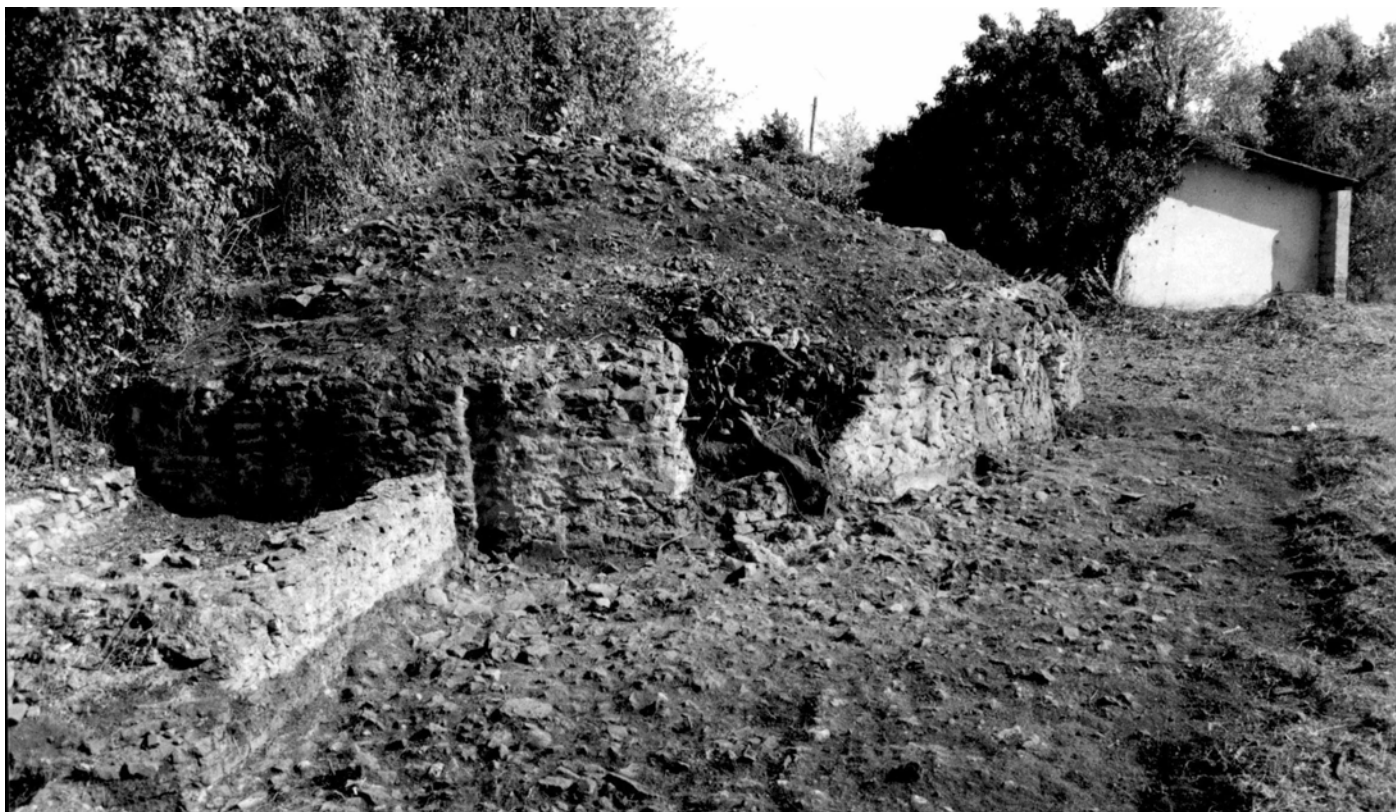
Fig. 1. Panoramica dell’ area del SAS al termine delle operazioni di pulizia ed eliminazione dello strato superficiale.

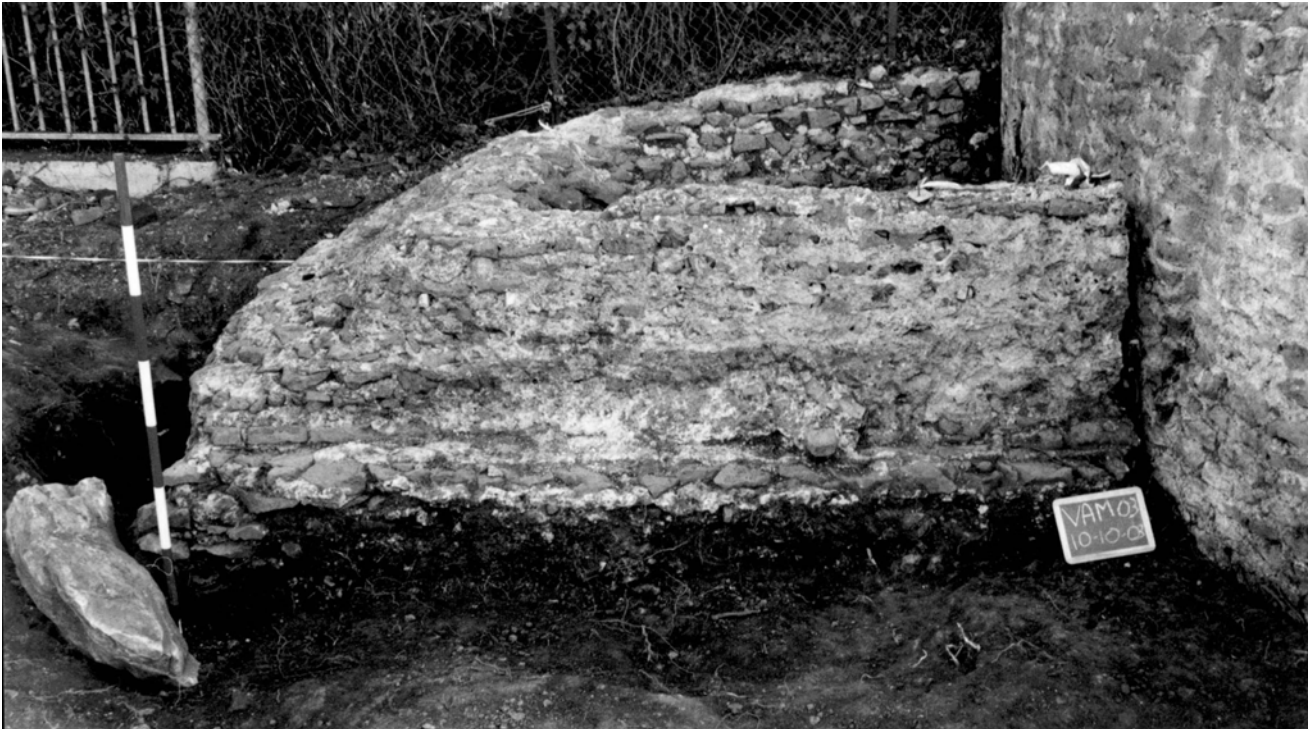
Fig. 2. Lato ovest della scala al termine dello scavo.

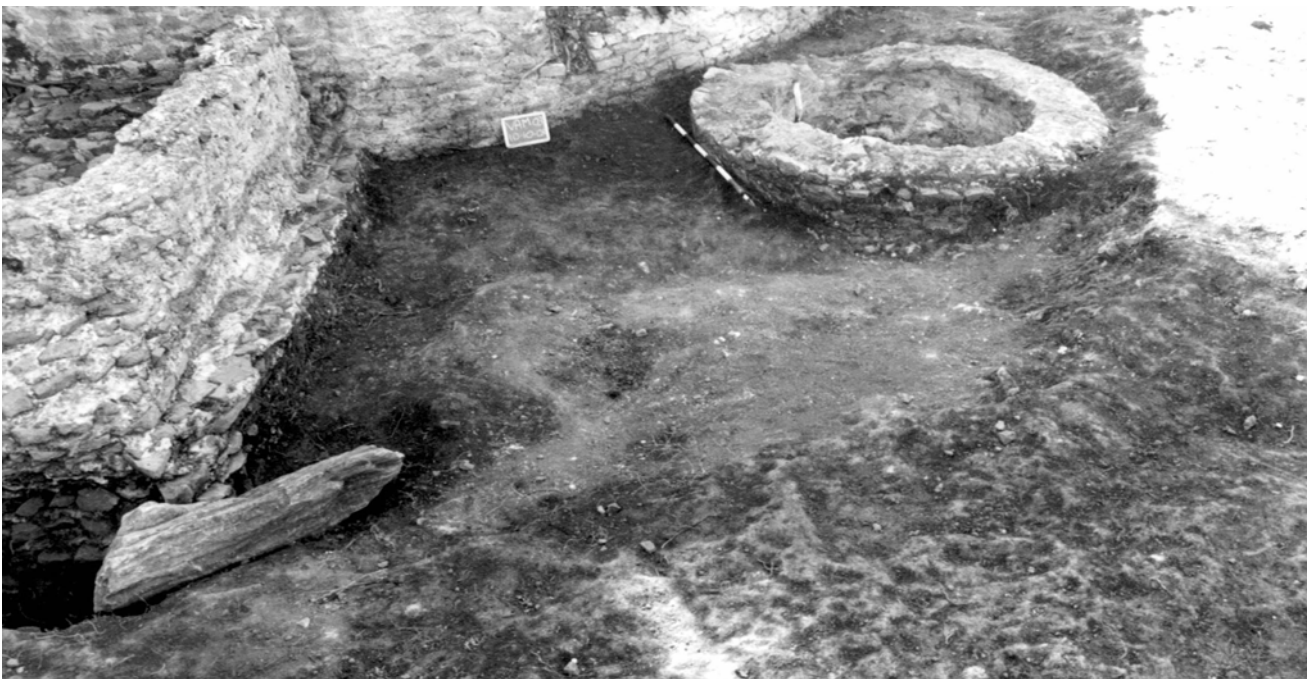
Fig. 3. Porzione N del SAS, con pozzo-lucernario.

addossate in età seriore per scopi utilitari. L'individuazione presso la struttura di un grande lucernario pertinente alla galleria ipogea collegante la Piazza d'Oro con la zona degli Inferi e lo stato ancora iniziale delle indagini non consentono tuttavia di proporre una ricostruzione attendibile dell'articolazione architettonica del monumento, che potrebbe peraltro avere subito modifiche rilevanti proprio a causa della costruzione della galleria.
