Il contesto delle navi antiche di Pisa. Un breve punto della situazione

Andrea Camilli

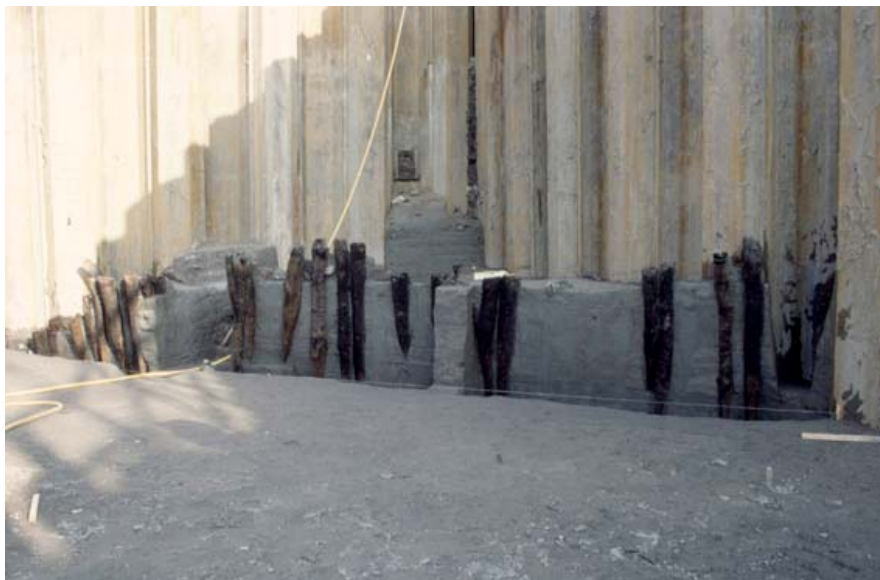
sensibilmente un gruppo di almeno cinque insiemi di depositi riferibili ad eventi traumatici, verosimilmente alluvioni, che travolsero interi gruppi di imbarcazioni e le fecero affondare, in parte con i loro stessi carichi. L'interpretazione, che riveste ancora un certo grado di preliminarità, trova suggestiva conferma nei più recenti studi pedologici, che hanno isolato, nell'area indagata con maggiore approfondimento, una serie di *lobi* di deposito corrispondenti con precisione alle sole preliminarmente ipotizzate alluvioni.

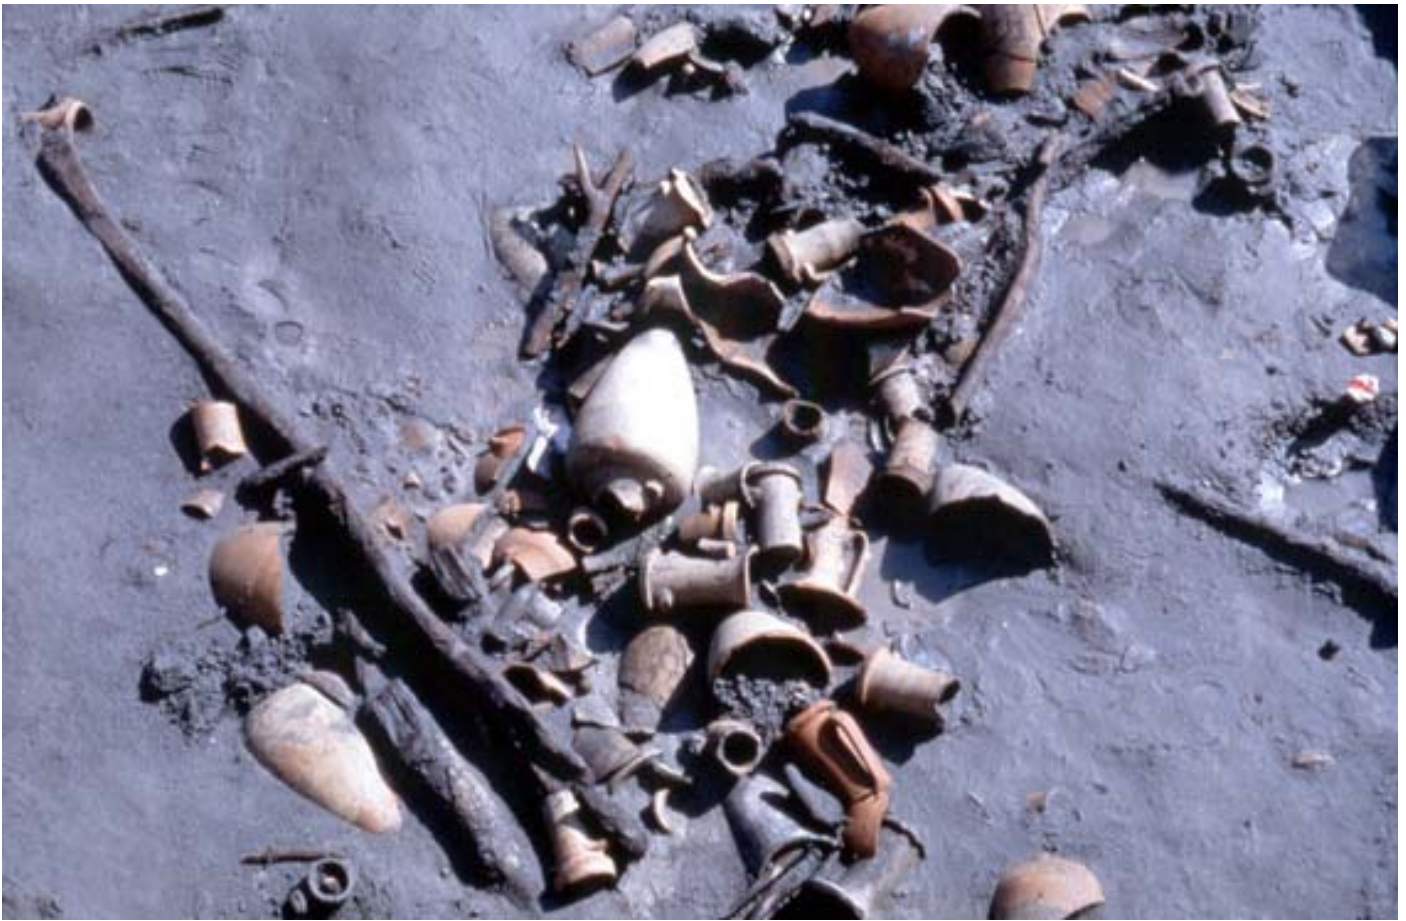
Fig. 2. Carico della "Nave Ellenistica". Si notano alcuni elementi lignei pertinenti al relitto

stratigrafia complessiva del sito. In questo caso i materiali contenuti nel deposito sembrano porre, per questo evento, un'approssimativa collocazione intorno ai primi decenni del II secolo a.C. Il deposito inglobava una struttura lignea, trascinata dalla massa di fango, ma sostanzialmente in buono stato, consistente in una serie di otto tavole incastrate trasversalmente in due travetti scanalati paralleli. La struttura, interamente in abete, è conservata per una lunghezza di m. 2.40 ed è larga circa 70 cm. Le sue stesse dimensioni, piuttosto che ad un pontile, come aveva fatto inizialmente supporre la forma del manufatto, fanno pensare ad una passerella, anche se l'apparente mancanza di attacchi e agganci nella parte inferiore fanno pensare più ad una passerella mobile da nave che ad una struttura stabile su pali. Del resto la passerella è stata rinvenuta frammista ai resti della prima (in senso cronologico) imbarcazione rinvenuta, la cd. nave "ellenistica". Il relitto di questa, rinvenuto completamente in pezzi, è stato recentemente oggetto di una particolareggiata quanto esauriente ricostruzione. Basterà qui dire che si tratta di una nave oneraria di medie dimensioni, rinvenuta completamente smontata, con pochi elementi superstiti, e che doveva avere un tonnellaggio complessivo di 42 tonnellate. Il carico (fig. 2), rinvenuto frammisto al corredo di bordo e ai frammenti dello scafo, consisteva principalmente in circa 300 anfore greco-italiche tipo Lyding Will D, alcune Dressel 1 e qualche esemplare punico. Particolarmente interessanti i materiali del corredo di bordo, tra cui un numero consistente di oggetti di provenienza ispanica, che sembrano far ipotizzare una provenienza del relitto dalla costa spagnola.

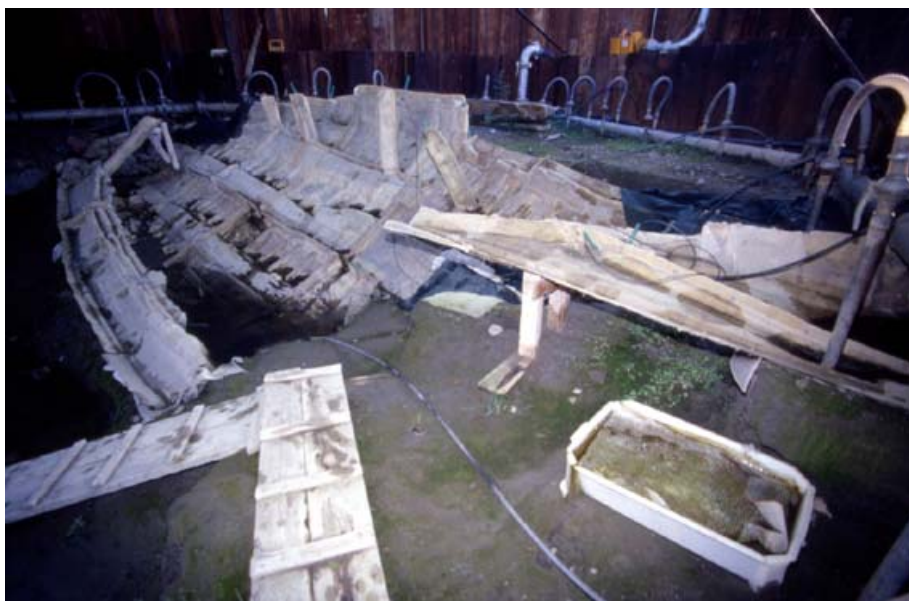
Fig. 3. La Nave B in corso di scavo

Il primo relitto, convenzionalmente definito come nave "B" (fig. 3), è una nave da trasporto di medie dimensioni, rinvenuta inclinata su di un lato, finora scavata per una lunghezza complessiva di nove metri. La nave conservava parte del carico *in situ*, parzialmente fuoriuscito dall'imbarcazione al momento del naufragio. Il carico della nave era composto essenzialmente da anfore vinarie di provenienza adriatica e betica, reimpiegate a contenere frutta e conserve (noci, castagne, pesche, ciliegie, olive, susine) e sabbia augitica di presumibile provenienza laziale-campana. Mentre l'interpretazione del possibile uso di questa sabbia rimane incerta, la sua presunta provenienza sembrerebbe essere indirettamente confermata da una serie di caratterizzazioni litologiche effettuate sulle numerose pietre di zavorra, che

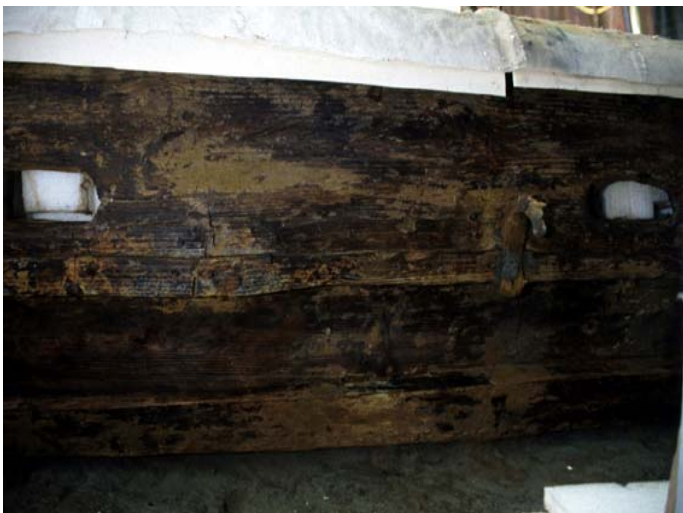
Fig. 5. Particolare della fiancata della Nave C

Di particolare interesse è l'imbarcazione nota come "C" (fig. 5), rinvenuta ancora ormeggiata ad un palo con una cima. Si tratta di una grossa barca fluviale veloce, lunga circa 14 metri, che mantiene in eccellente stato di conservazione la maggior parte degli elementi strutturali, quali la chiglia, il paramezzale, le ordinate, i correnti, la cassa di maestra e la corrispondente scassa dell'albero, il bordo della murata e le bitte di prua; almeno cinque banchi di voga (uno dei quali con iscrizione incisa) sono disposti a cadenza regolare all'interno dello scafo. All'esterno due cinte squadrate, che corrono parallele, rinforzano la murata. A intervalli regolari, in corrispondenza dei banconi all'interno, si aprono i fori per i remi, con gli scalmi ben evidenti, e che ricordano in modo impressionante i più antichi corrispondenti scolpiti sul basamento della Nike di Samotracia. Intorno a ciascun foro, una serie di chiodini in bronzo fissavano del cuoio, al fine di proteggere i bordi del foro stesso dall'usura o come manicotto per parare gli spruzzi. La prua (fig. 6) mostra il tagliaflutti perfettamente conservato, e ricavato da un unico blocco di legno di quercia, rinforzato da chiodi di bronzo e una fascia di ferro, negli incassi laterali del quale erano inchiodate le terminazioni delle assi del fasciame. Immediatamente ai lati del fendiacque sono conservate le gru di capone, che sporgono ai due lati perpendicolarmente agli assi della nave, e che dovevano servire a fissare, all'occorrenza, l'ancora di posta. Le analisi effettuate su campioni di calafataggio dello scafo hanno dimostrato l'utilizzo della tecnica dell'encausto, come descritto da Plinio, per rivestire gli scafi. I rivestimenti analizzati hanno infatti mostrato l'impiego di resine miste a cera nel composto, che doveva quindi essere applicato a caldo.

Da un punto di vista della tecnica costruttiva navale è interessante notare come il calafataggio venisse effettuato anche nello spazio tra gli elementi del fasciame, nonostante la tecnica di realizzazione a mortase e tenoni.

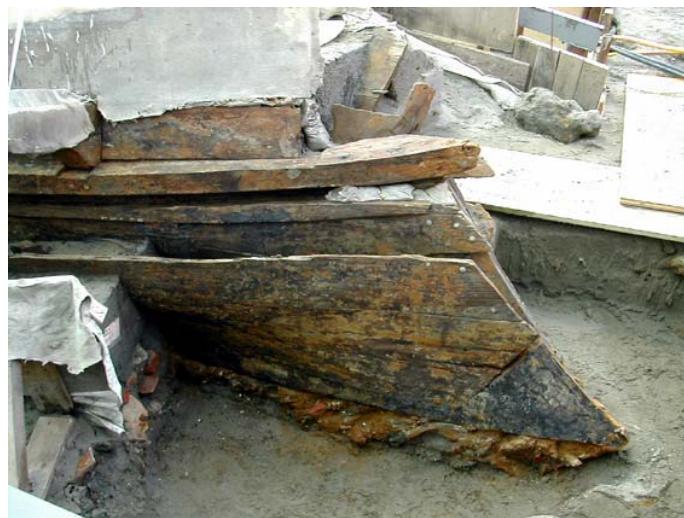
Fig. 6. Particolare della prua della Nave C

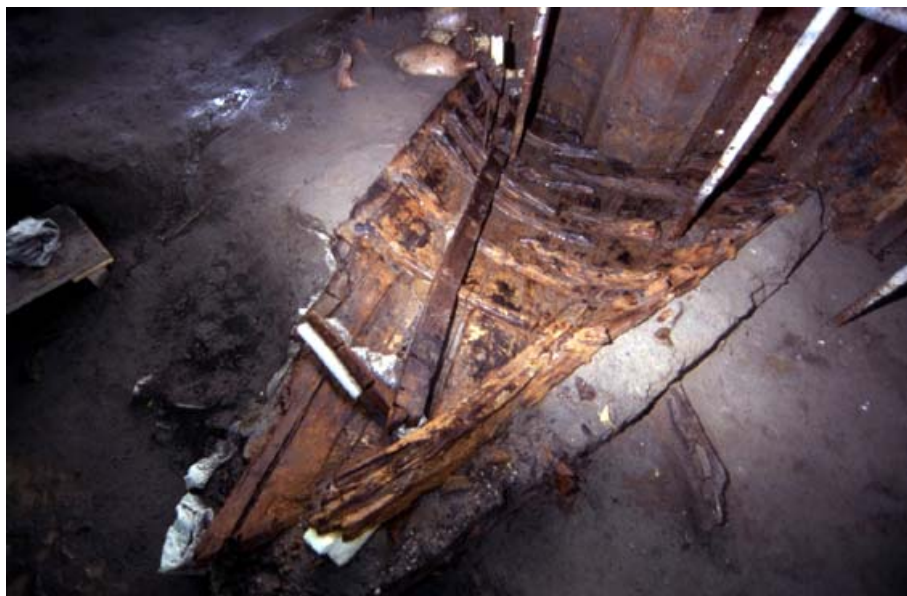
Fig. 7. La Nave P in corso di scavo

Un'altra imbarcazione verosimilmente coinvolta nello stesso evento, identificata con la lettera "P" (fig. 7), è stata identificata e parzialmente scavata. Si tratta anche in questo caso di un barchino fluviale a fondo piatto. Essendone stata scoperta solo la punta, al momento mancano dati sulla sua lunghezza e sulla sua possibile ricostruzione.

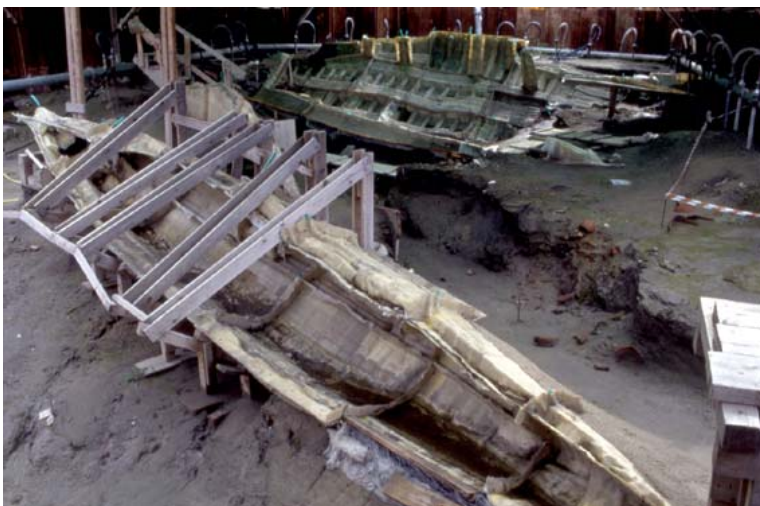
Fig. 8. La nave F durante la preparazione per l'asportazione

Un'ulteriore alluvione di consistenti proporzioni, collocabile nella prima età adrianea, ha coinvolto una serie di altre imbarcazioni. Il relitto "F" (fig. 8), estremamente ben conservato, rientra nella categoria delle imbarcazioni fluviali, anche se, per la sua forma, è spesso stata erroneamente definita come "piroga". L'imbarcazione, lunga circa nove metri e larga uno, è costruita quasi integralmente in legno di quercia, con rare parti di ontano.

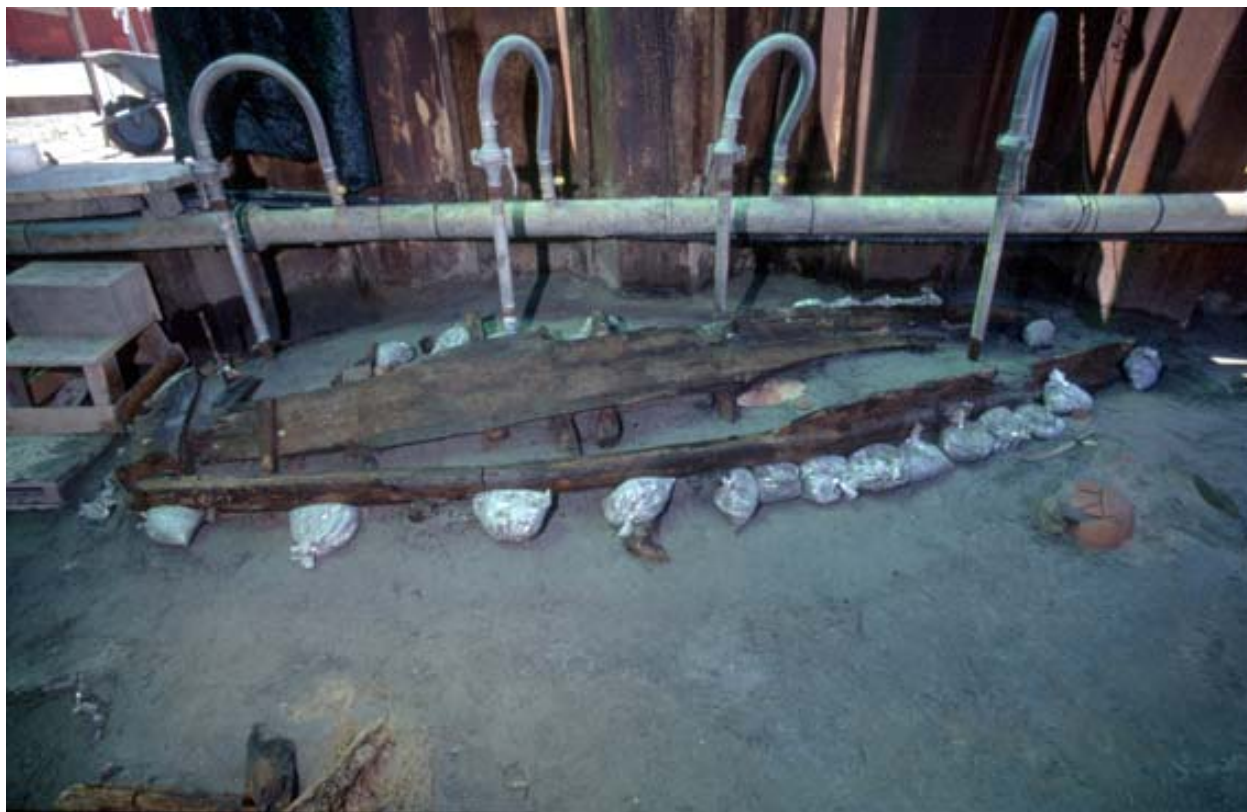
Fig. 9. La Nave H in corso di scavo

Altre due imbarcazioni fluviali, la "G" e la "H", sono state rinvenute a poca distanza dalle precedenti. Della prima è stata scavata solo la prua; è tuttavia stata localizzata per gran parte della sua lunghezza, che dovrebbe aggirarsi intorno agli 8 metri, e sembra essere un barchino a fondo piatto. La seconda (fig. 9), scavata e in attesa del

trattamento conservativo, è risultata essere un piccolo barchino fluviale e palustre, del tipo tutt'ora utilizzato per la caccia nel vicino *padule* di Fucecchio.

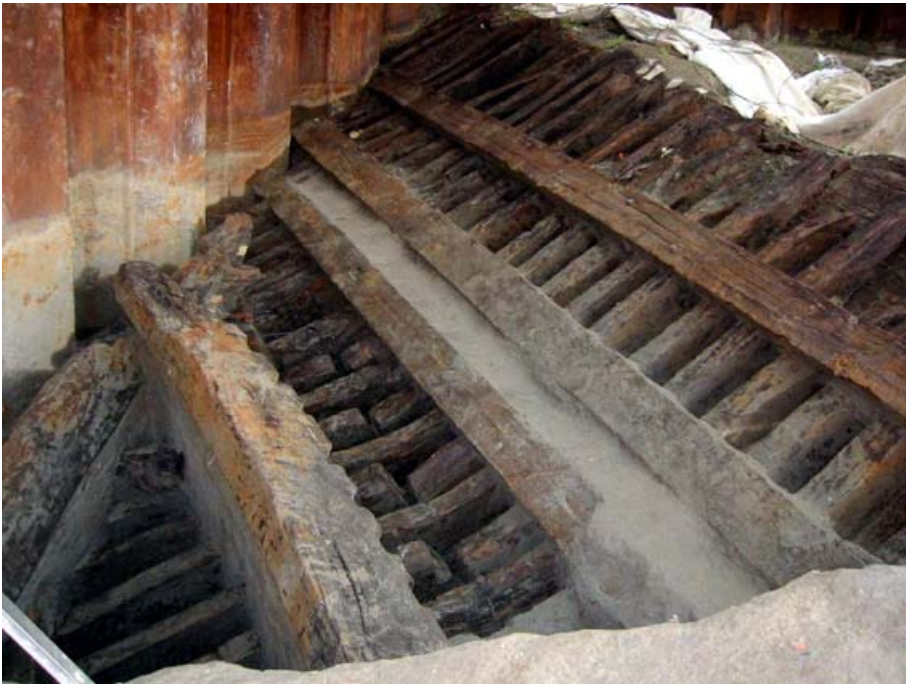
Fig. 10. Particolare delle ordinate della Nave A

Nello stesso evento è stata coinvolta una imbarcazione di ben più consistenti dimensioni. Contraddistinta con la lettera "A" (fig. 10), è stata tagliata in due dal limite del cantiere. Si tratta di una oneraria probabilmente di dimensioni medio-grandi (25-30 metri), con un carico di presumibile provenienza gallica.

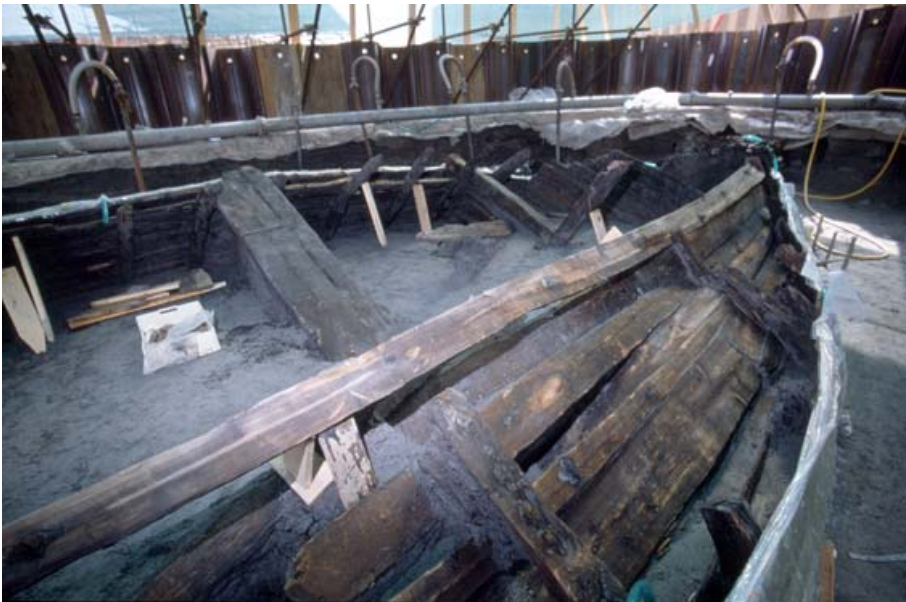
Fig. 11. La Nave D in corso di scavo

A questa fase, per ora del tutto ipotetica dal punto di vista cronologico, è attribuibile il più tardo dei relitti finora rinvenuti, la nave "D" (fig. 11). L'imbarcazione è stata rinvenuta rovesciata, e quasi completamente priva dell'opera viva, forse spoliata in antico, ma certamente parzialmente danneggiata dall'azione dei mezzi meccanici all'atto del rinvenimento. Si tratta verosimilmente di un barcone di grandi dimensioni, realizzato con chiodatura su scheletro del fasciame, allo stesso tempo fissato con mortase e tenoni. Il relitto, il completamento dello scavo del quale è imminente, manca al momento di associazioni stratigrafiche attendibili. I materiali rinvenuti negli interri inferiori del saggio, su cui l'imbarcazione sembra poggiare, suggeriscono una datazione posteriore al V secolo d.C.
